水道工事現場におけるシールド坑内土砂流入事故に関する調査報告書

令和8年7月

東京都水道局

工事件名：足立区鹿浜五丁目地内から同区鹿浜一丁目地内間送水管（1350mm）新設工事（シールド工事）

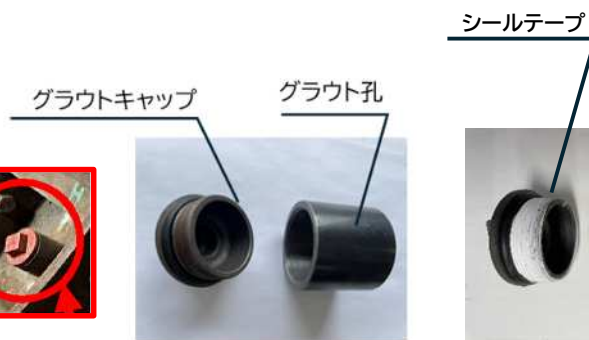
写真-2 グラウト孔

発生状況：シールドトンネル（鋼製、内径2,000mm）のグラウト孔（φ70mm、発進立坑から1,020m地点、土被り32.7m）からの滲水を止水するため、止水作業を行う作業員がグラウトキャップを外した（キャップにシールテープを巻く予定）ところ、十数秒後にグラウト孔から土砂が坑内に流入した。止水工はキャップの閉止を試みたが、キャップが土砂に巻き込まれ、紛失したことから、止水を断念した。その後も土砂の流入が継続していたことから、到達立坑へ退避し、JV職員に報告した。

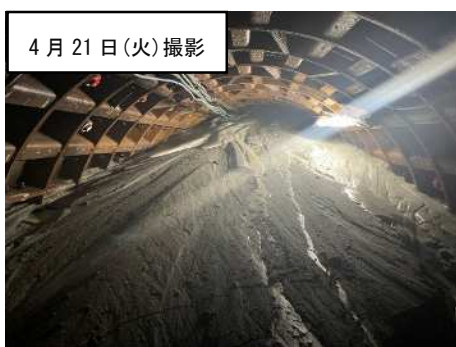
写真-3 土砂流入状況（発進立坑側から撮影）

トンネル内に推定 50～60 m³の土砂が流入したことにより、周辺地盤に空洞が生じ、路面の沈下、陥没のおそれがあったことから、交通管理者等の協力を得て、緊急で周辺道路の車両の交通規制を実施した。この規制は4月21日（火）20時頃から30日（木）11時までの約10日間に及び、その間、朝夕の交通渋滞の発生、路線バスの迂回・一部バス停の休止等により、周辺住民の生活や施設運営等に影響を及ぼした。

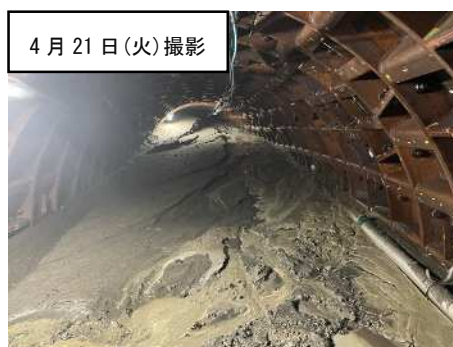
写真-4 土砂流入状況（到達立坑側から撮影）

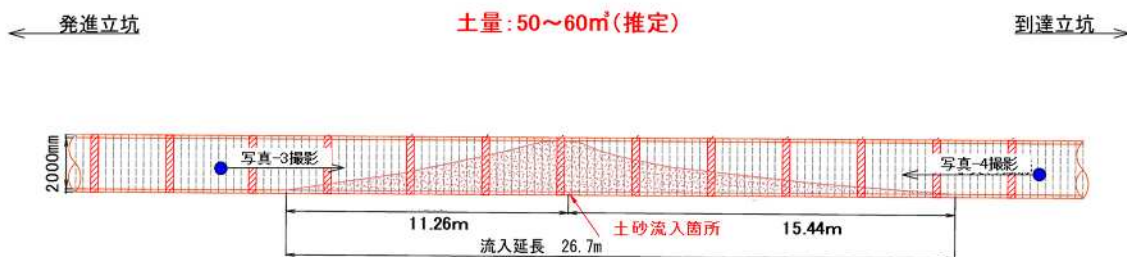
図-4 土砂流入状況

トンネル内への土砂流入により、周辺地盤に発生した空洞に対して地上部から薬液注入を行い、その効果を確認した上で、舗装復旧を行い、4月30日（木）11時に交通規制を解除した。

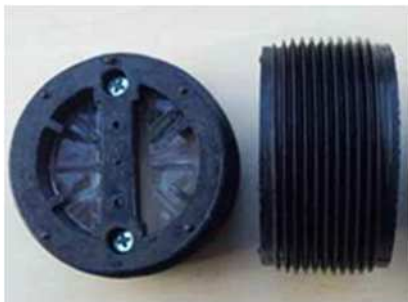
写真-11 逆止弁

「示方書」において、「裏込め注入を行うグラウト孔には逆止弁を設置するのが一般的である」とされており、JVは、逆止弁は裏込め注入の際に一時的に土砂・水圧を抑えるために設置するものと判断し、裏込め注入しないAセグメントへの逆止弁設置を省略した。

ただし、「示方書」では、「各セグメントに注入孔を設ける場合もあるが、注入孔は漏水の原因となることがあり、リングを構成する一部のセグメントのみ注入孔を設ける場合もみられる。」とされており、グラウト孔からの滲水の可能性を考慮して、全てのグラウト孔へ逆止弁を設置していれば、本事故を防止できたと推察された。

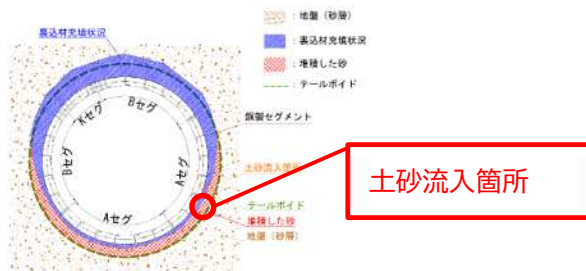
土砂流入箇所の土質は均等係数が小さい砂質土と推察された。均等係数が小さい砂質地盤では、掘進後に砂分がテールボイド下部へ移動・堆積しやすい傾向があるため、下部に堆積した砂分により、セグメント下部の裏込め材の充填範囲が狭小化する一方、上部の充填範囲は拡大化する可能性がある。

このような状況においては、下部のグラウト孔のキャップを開いた場合、土砂が流入する可能性があることから、グラウト孔へ逆止弁を設置する等の対応を行っていれば、本事故は防止できたと推察された。

図-15 均等係数が小さい砂質地盤での掘進後の地盤状況（推察）

均等係数の小さい砂質地盤では、掘進後に砂分がテールボイド下部へ移動・堆積しやすい傾向があり、テールボイド下部に砂分が堆積することにより、裏込め材の充填範囲は狭まる

可能性がある。このような環境下ではグラウト孔を開栓した場合、外水圧の作用によりトンネル内へ地下水及び土砂が流入する可能性がある。

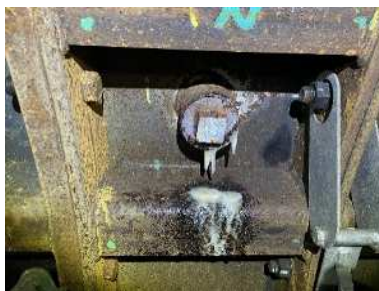
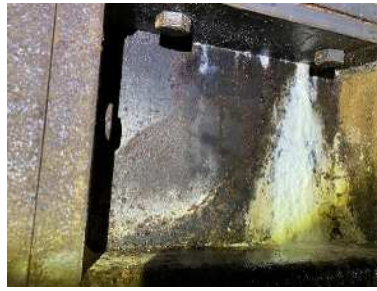
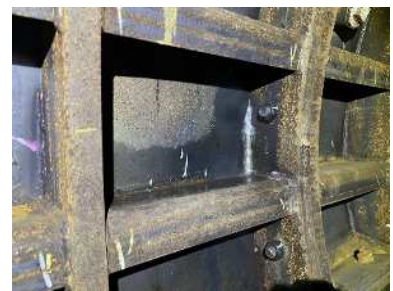
写真-12 滲水状況

4月20日(月)にJV及び止水工によりシールド坑内状況を点検し、グラウト孔部、セグメントピース間及びセグメントリング間からの滲水を確認した。滲水状況を踏まえて、JV及び止水工は止水作業方法(グラウトキャップへのシールテープ巻き付け、ピース間及びリング間については止水剤の注入)を決定し、4月21日(火)10時から滲水補修を実施した。

本委員会の一部委員が、6月9日（火）にシールド内の滲水状況を調査したところ、一部に滲みがあるが、多くは自然に止水しており、これらの滲水の程度は二次覆工作業（トンネル内配管）に影響を及ぼすほどではなく、止水作業は必要不可欠なものではないと考えられた。
