事例 8：バックホウに挟まれ作業員が死亡

土木・建設工事

挟まれ・巻き込まれ

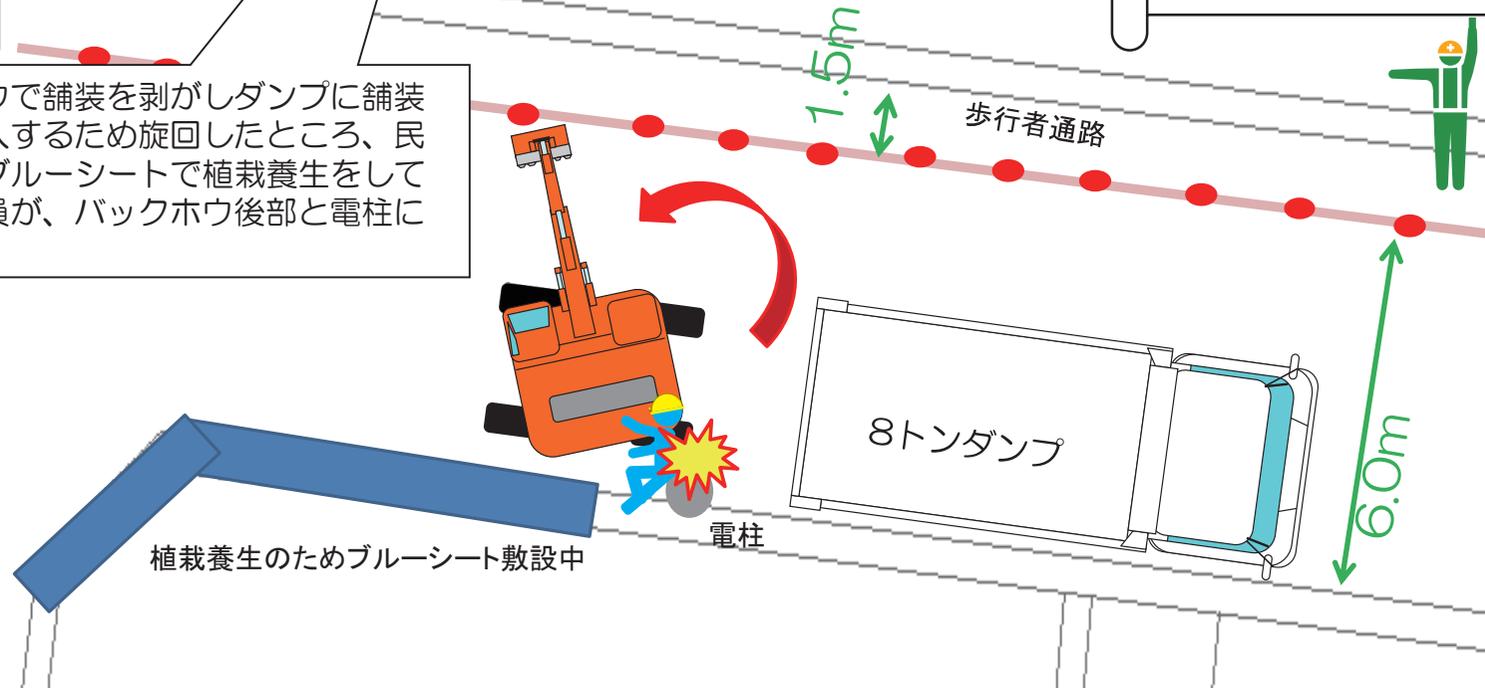
植栽をブルーシートで養生していた作業員が、旋回したバックホウと電柱の間に挟まれて、死亡した。

- ・重機回転半径内への立入禁止が徹底されていない。
- ・オペレーターは建設機械誘導員の指示なく重機を運転しており、安全確認が不十分であった。
- ・養生シート設置と舗装壊し作業が並行して行われており、作業手順が不明確だった。

- ・バックホウで舗装を剥がしダンプに舗装ガラを投入するため旋回したところ、民地際にてブルーシートで植栽養生をしていた作業員が、バックホウ後部と電柱に挟まれた。

重機オペレーターは建設機械誘導員の指示があるまで重機を操作させない。全作業員に対し、重機回転半径内への原則立入禁止する。やむを得ず立ち入る場合は、専任の建設機械誘導員の指示に従うことを徹底させる。作業に支障のない範囲で立入禁止区域をコーンバー等で囲う。重機の稼働中は並行作業を行わせない。
