事例9：スロープに設置した支保工が崩落し作業員が宙づり

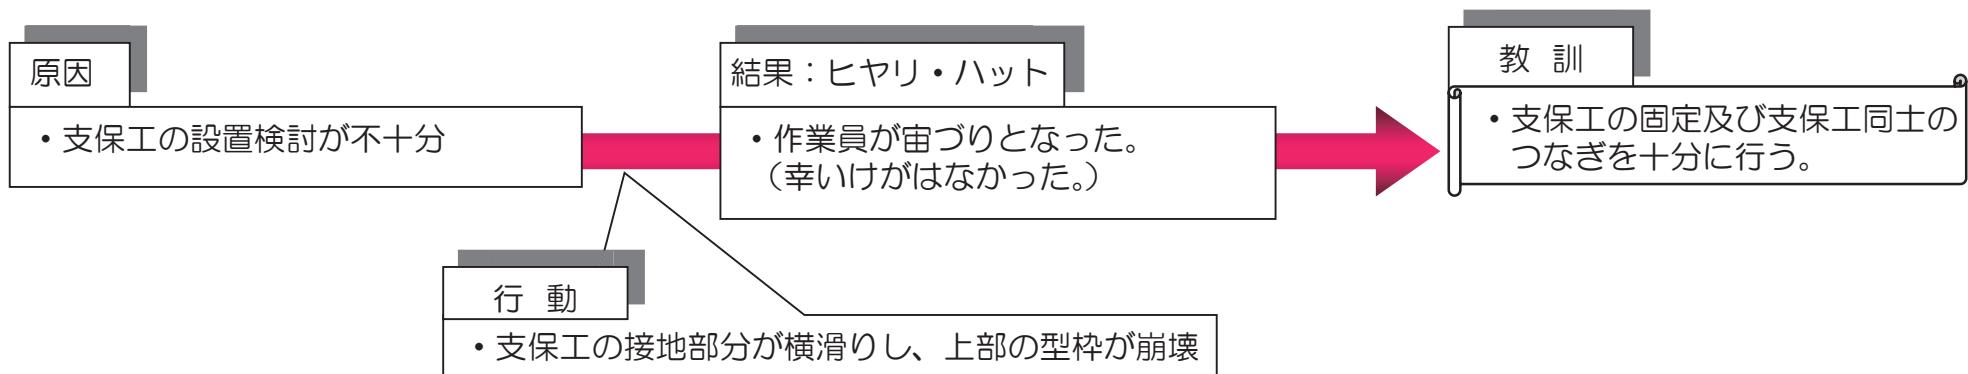
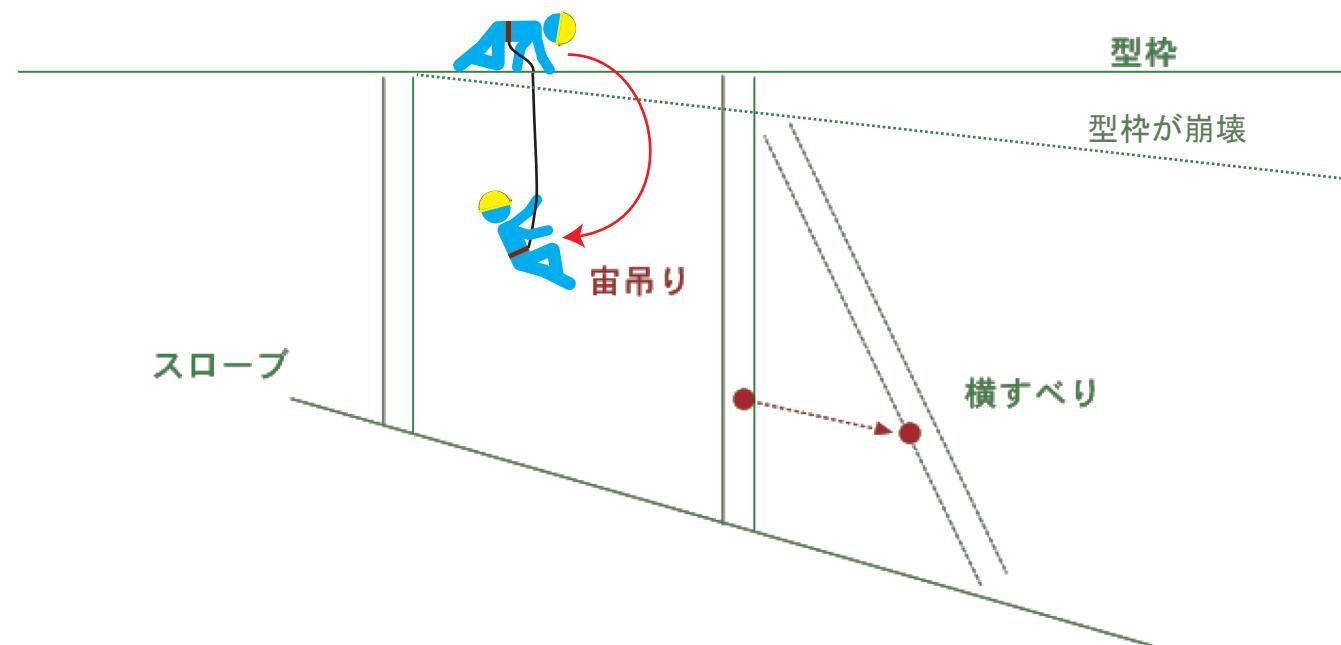
スロープ上部のコンクリートを打設しようとしていた。その際、支保工の接地部分が横滑りしたため、上部の型枠が崩壊し型枠の上で作業員が宙づりとなった。幸い、完全崩落に至らず、作業員にけがはなかった。
