事例10：スロープに設置した支保工が崩落し作業員が宙づり

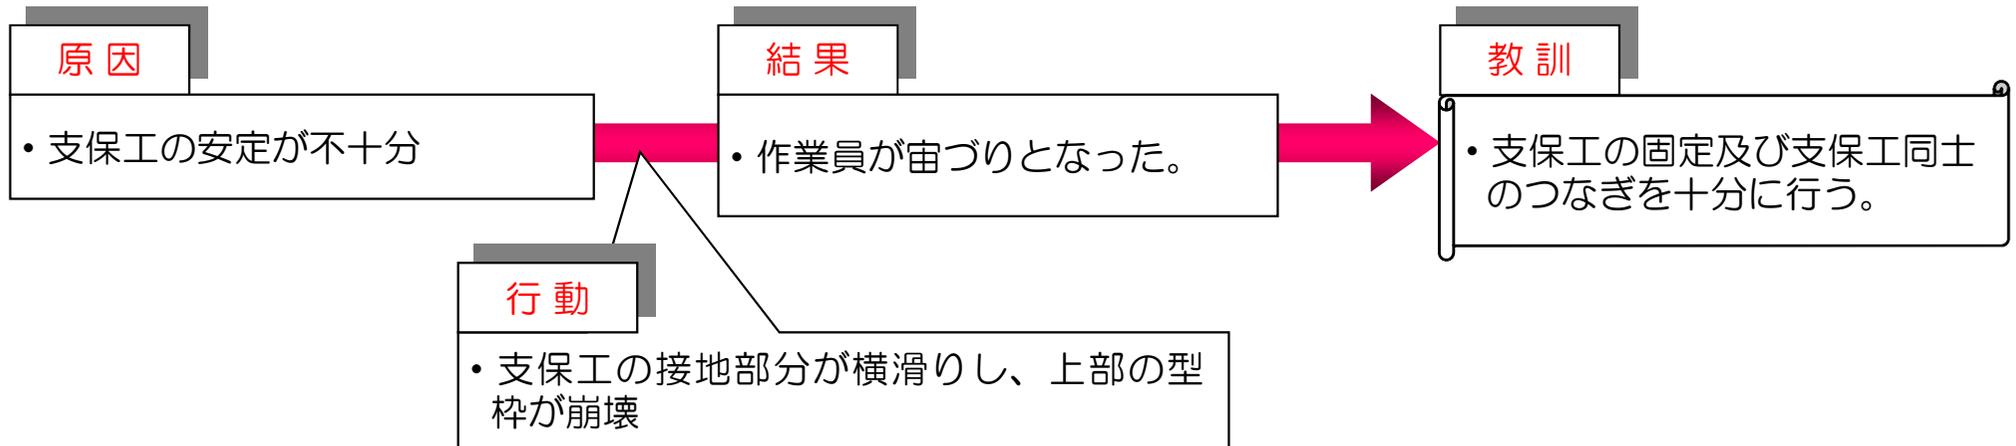
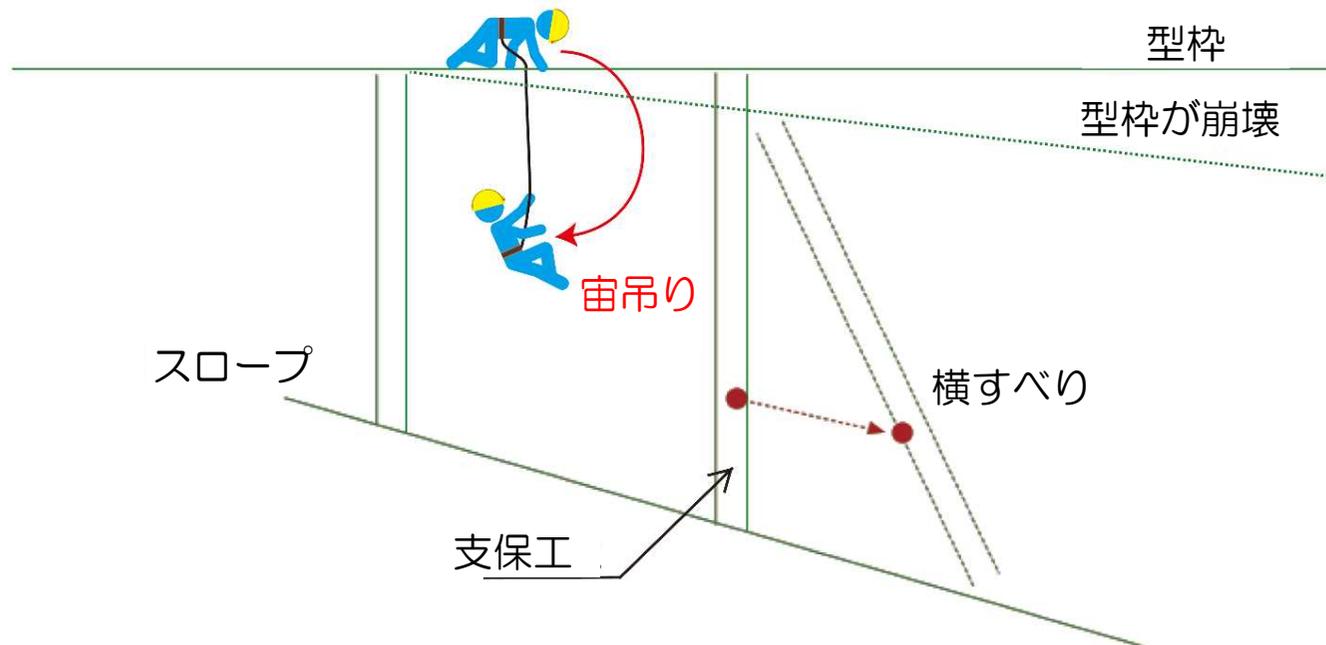
スロープ上部のコンクリートを打設中、支保工が横滑りしたため、上部の型枠が崩壊し型枠の上で作業員が宙づりとなった。
