第2回 史跡玉川上水整備活用計画検討委員会

議事資料

令和5年9月4日

Ⅱ - 2 保存整備の進め方 (1) 水路・法面の保全

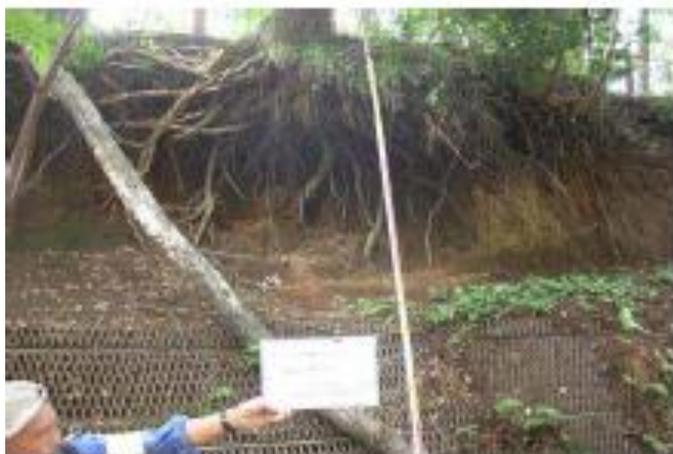
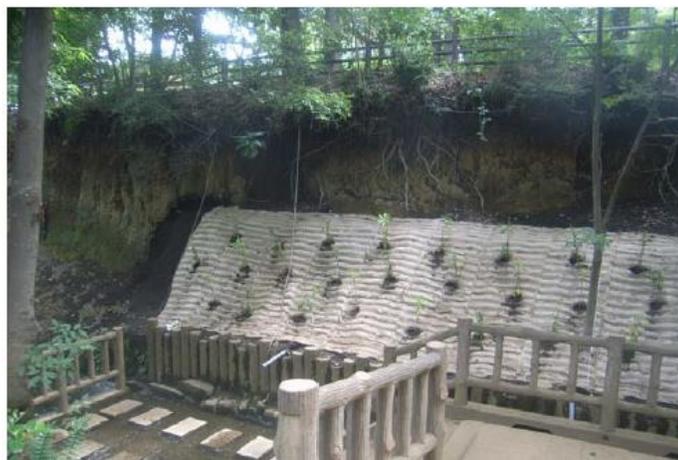
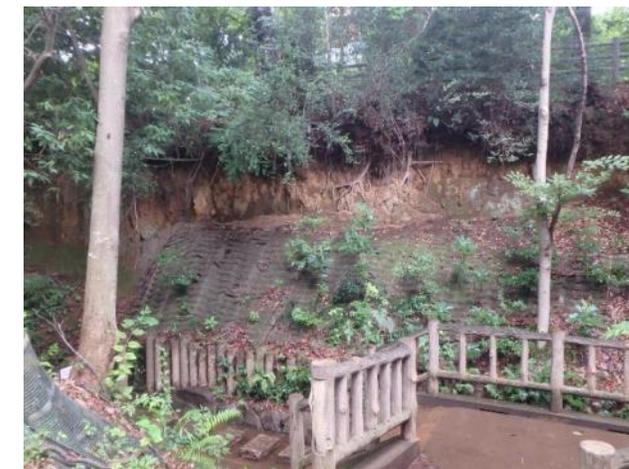
施工場所	上流域 (小平監視所～西中島橋) / 右岸
崩落状況 (要因)	霜崩れや根系発達により表層崩落が進行 法面上部に巨木が生育し、倒木する恐れあり
法面保護工法	連続繊維補強土工、緑化工 (繊維混入植生基材吹付工、植栽工)
現 状	<ul style="list-style-type: none">補強した法面は安定して維持されている補強した法面は南側 (日陰) になるため、草木による緑化は一部に留まる

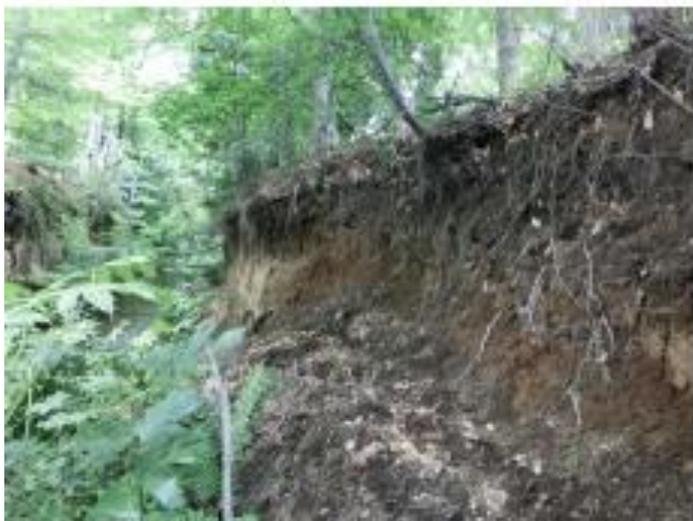
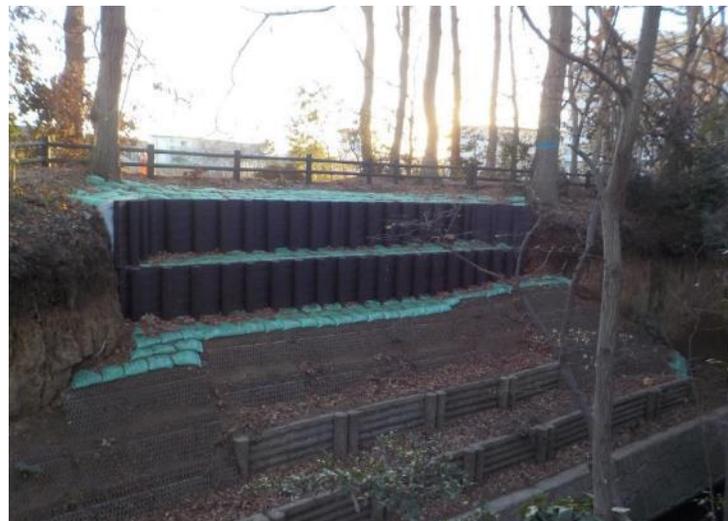
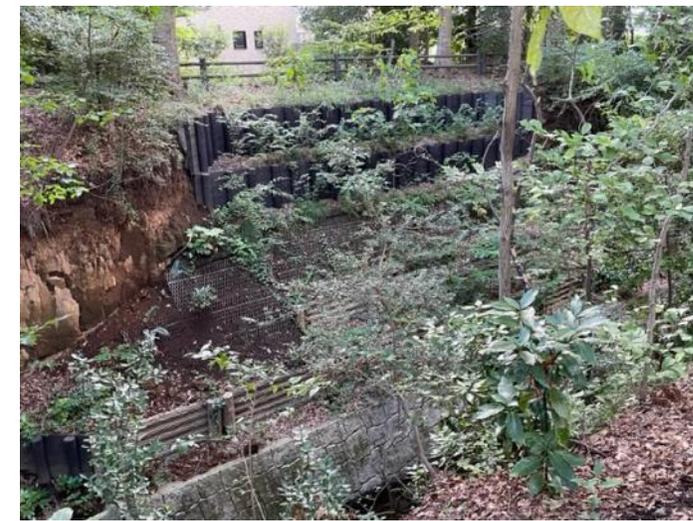
施工場所	上流域 (西中島橋～小川橋) / 右岸
崩落状況 (要因)	霜崩れや根系発達により法肩からの表層崩落が進行
法面保護工法	擬木柵工、植生土のう工
現 状	<ul style="list-style-type: none"> 補強した法面は安定して維持されている 補強した法面は南側 (日陰) になるため、草木による緑化は一部に留まる

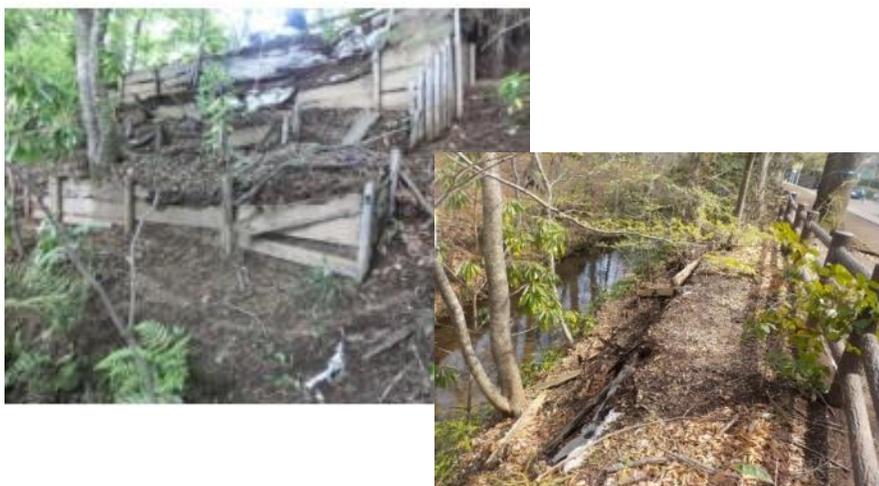
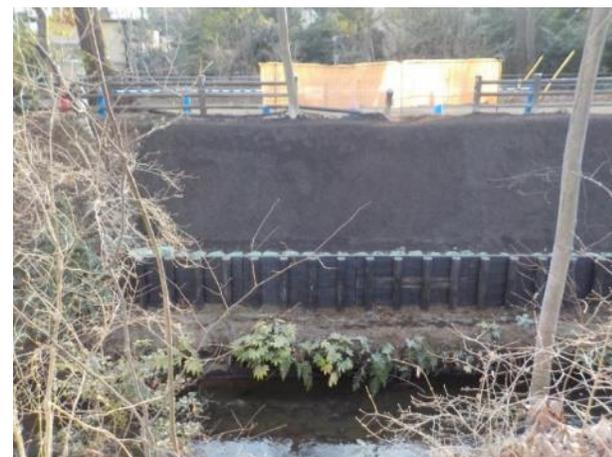
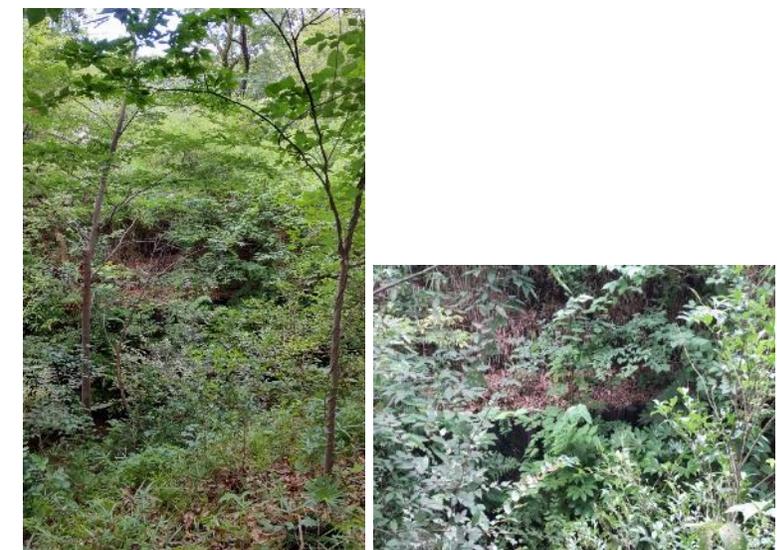
施工場所	上流域 (鎌倉橋～小松橋) / 右岸
崩落状況 (要因)	過去に施工された生木の木柵が経年劣化により損傷し、法面保護機能が低下
法面保護工法	擬木柵工、連続繊維補強土工、緑化工 (植生基材吹付工)
現 状	<ul style="list-style-type: none">補強した法面は安定して維持されている草木による緑化が着実に進んでいる

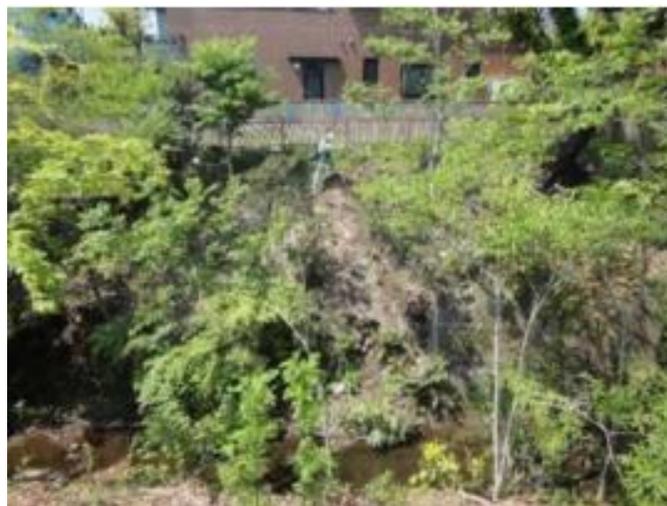
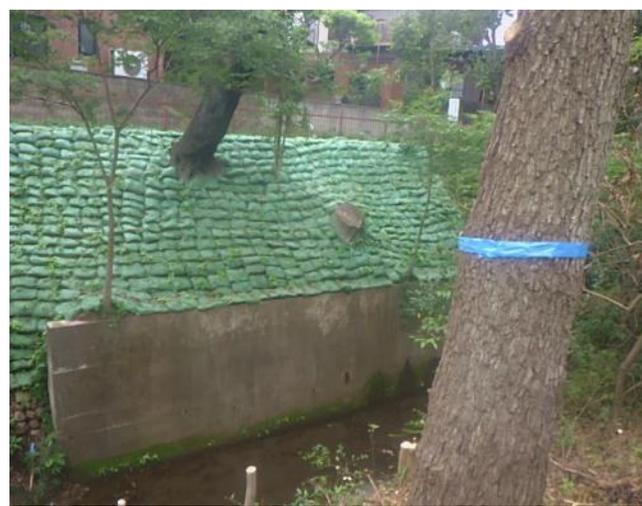
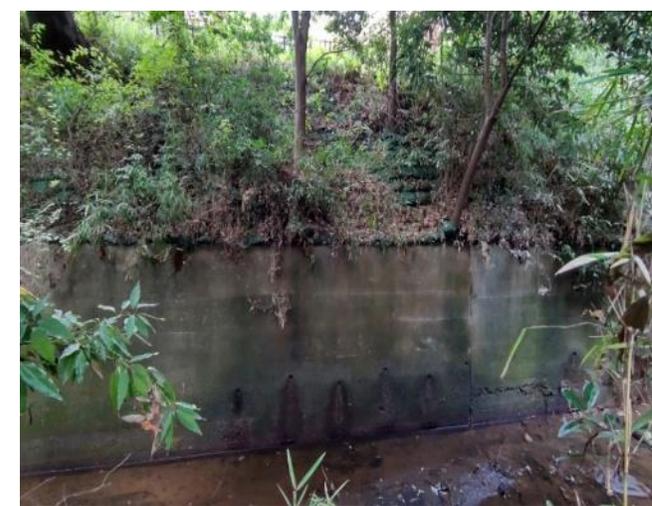
施工場所	下流域 (若草橋～宮下橋) / 右岸
崩落状況 (要因)	豪雨により、隣接する緑道から多量の雨水が流入し、法面が浸食
法面保護工法	連続繊維補土工、植生土のう工 (※雨水対策として、緑道に集水桝を設置)
現 状	<ul style="list-style-type: none"> 補強した法面は安定して維持されている 補強した法面は日陰になるため、草木による緑化は一部に留まる

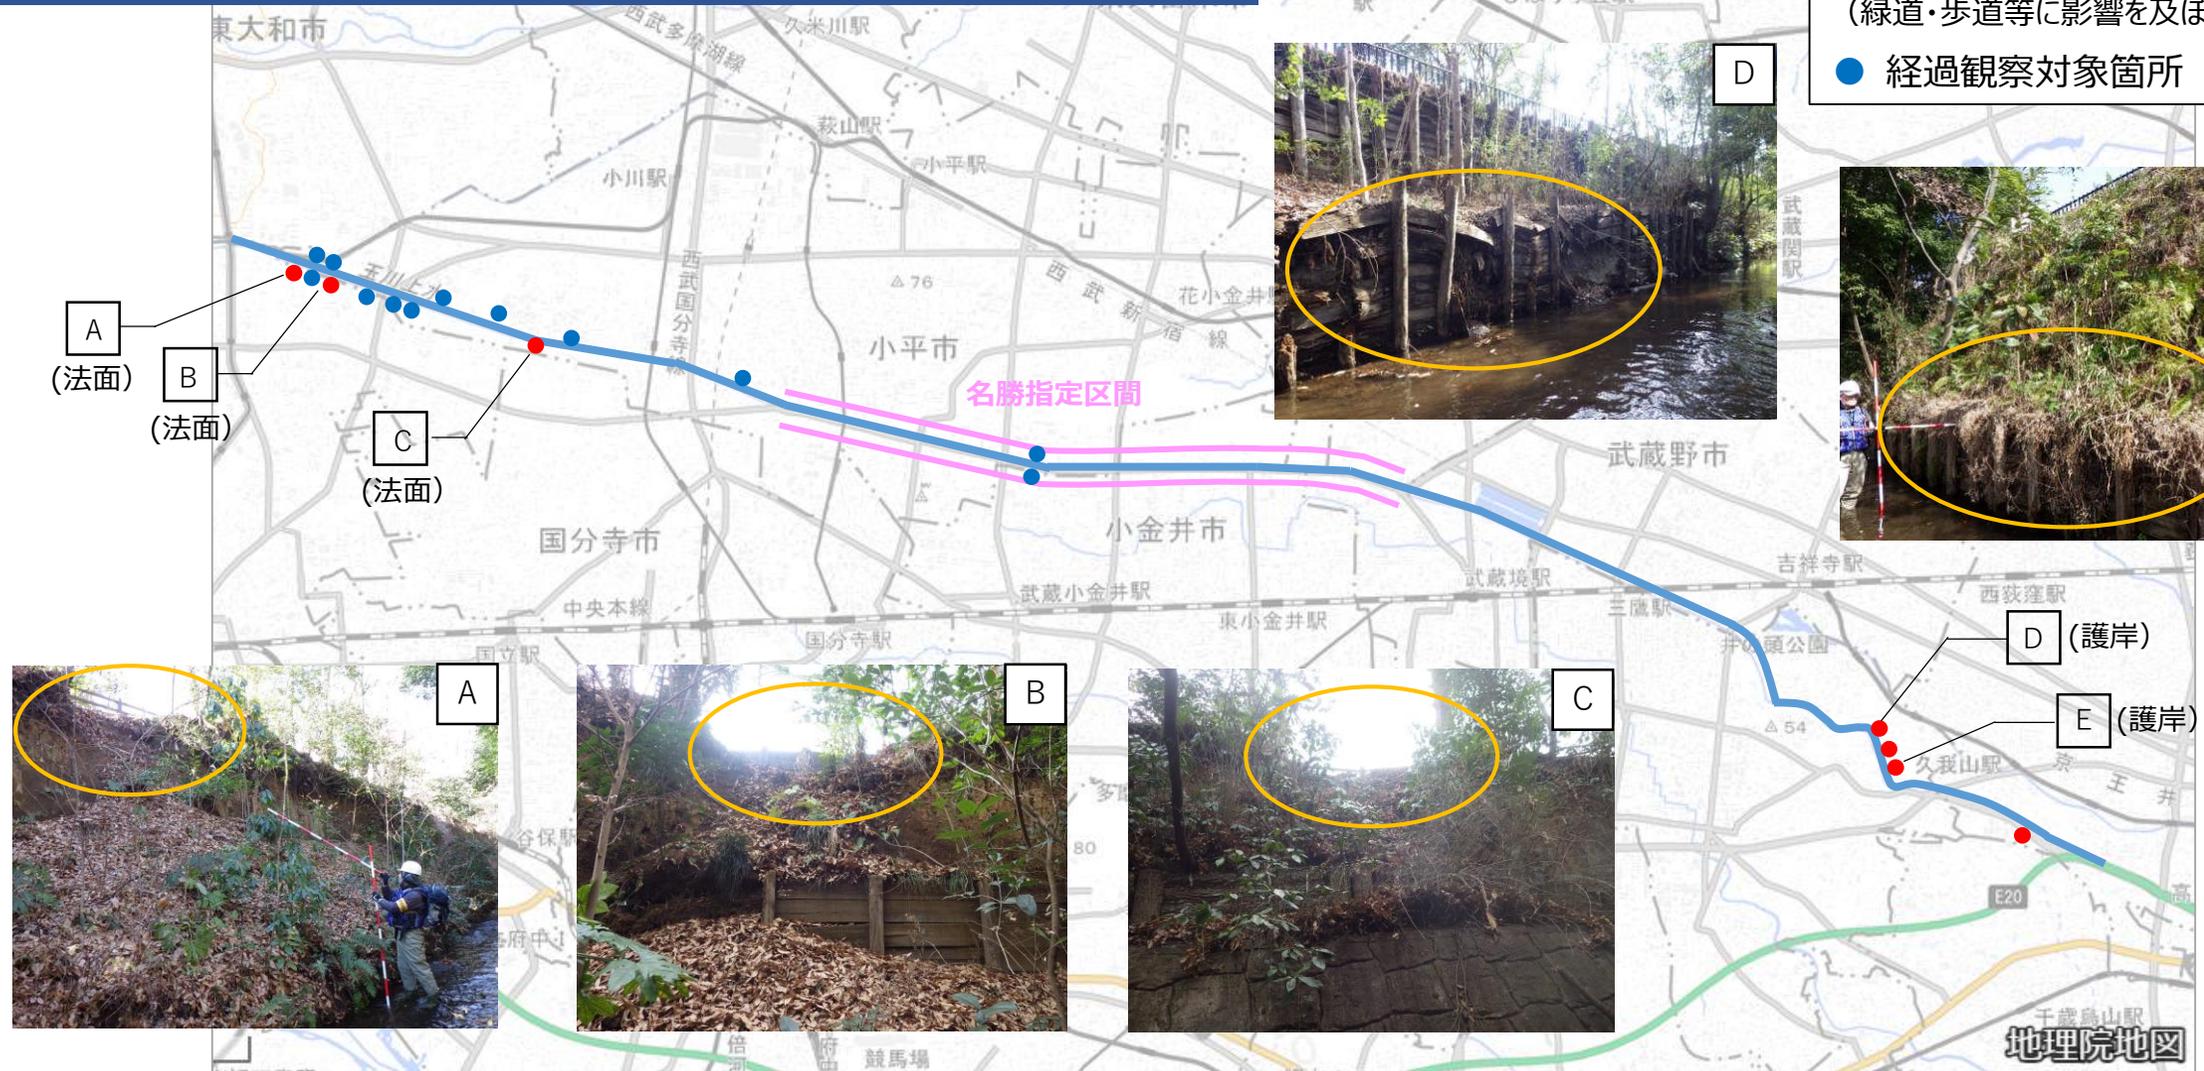
② R4年度現況調査の結果 (護岸・法面崩落危険箇所)

現況調査		概要	備考
護岸・法面 崩落危険箇所 調査 (R5.1~3月)	内容	<ul style="list-style-type: none"> 水路内を踏査し、法面の形状や崩落危険箇所等を確認 	議事資料 p21
	結果 (概要)	<ul style="list-style-type: none"> 素掘り法面で崩落が顕著な箇所は15箇所、うち3箇所はフェンスに近接 各所で既設護岸の部材損傷も確認、このうち4箇所は法面全体の影響が懸念 	
横断測量 調査 (R5.1~3月)	内容	<ul style="list-style-type: none"> 水路の横断面を測量 (200箇所) 平成19年度に測量を実施した地点については、断面形状を比較 	議事資料 p22 参考資料 p7~p9
	結果 (概要)	<ul style="list-style-type: none"> 水路の左岸(北側)は乾燥により剥離しやすく直壁状法面に、右岸(南側)は霜崩れによりオーバーハング状法面になる傾向 過去調査との比較においては、水路の形状 (深さや幅) の大きな変状は見られないが、直壁状法面やオーバーハング状法面で、崩落や表層土壌の流亡があったと考えられるような変状を確認

- 優先対策必要箇所 7箇所
(緑道・歩道等に影響を及ぼす可能性)
- 経過観察対象箇所 12箇所

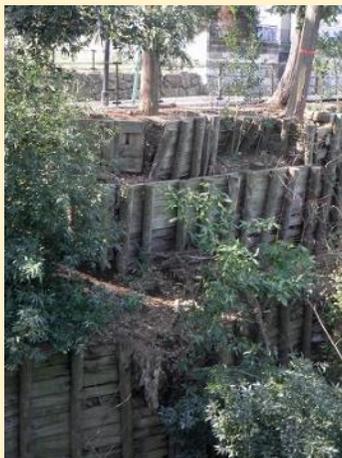
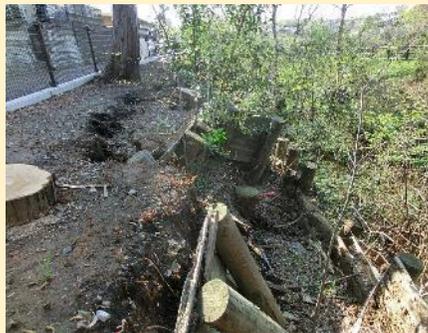
H26年2月から3月の大雪、強風雨の影響により高木の倒れ木柵が破損し、法面の崩落が進行

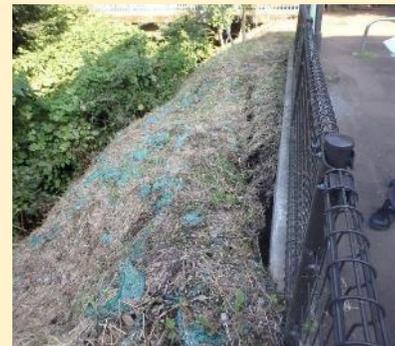
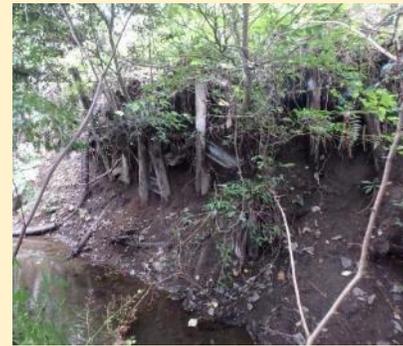
R4年9月の台風通過後、法面の変状を確認法面下部の木柵が腐食により損壊しており、降雨により土留めの土圧が増加したことで土砂が流出し、法面の崩落が発生

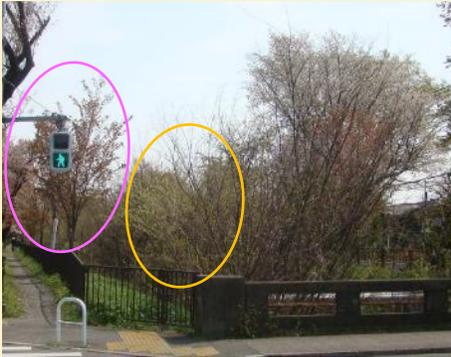
現 状	備 考
補植後の 桜の生育状況	<ul style="list-style-type: none"> ○ 全体的に良好に成長している。 ○ モデル区間（H22～24年度整備）では、補植後10年以上経過し、桜による緑陰が順調に形成されている。 	<ul style="list-style-type: none"> ・ 補植後の桜の維持管理（桜周辺の下草刈り等）は、東京都教育庁が地元自治体等と連携して実施
被圧樹木伐採後の 状況	<ul style="list-style-type: none"> ○ 伐採（補植整備）後、桜の既存木の樹形回復も見られている。 ○ 伐採した樹木が萌芽更新し、成長が早い場合では、伐採から2～3年で補植した桜の高さを超え、再度被圧を始めている。

<p>(萌芽更新による再被圧)</p>	<ul style="list-style-type: none"> ・ 伐採（補植整備）後、水道局が下草刈りを実施 ・ 雑木処理は、東京都教育庁や地元自治体等の要望に応じて、水道局が実施
その他	<ul style="list-style-type: none"> ○ 水路の眺望がよくなり、親水性が向上した。 ○ 被圧樹木などの雑木除去後、在来の野草が比較的良好に生育していることを確認

【案】● 2～3年に1度、萌芽更新により成長した樹木を再度伐採
● 補植整備済区間においては、法肩部の下草刈りを年3回程度実施
