第 1 回 史跡玉川上水整備活用計画検討委員会 議事資料

5 玉川上水中流部 護岸・法面崩落危険箇所調査結果・・・・ 9

6 玉川上水中流部 毎木調査結果・・・・・・・・ 1 3

4 史跡玉川上水整備活用計画の取組状況

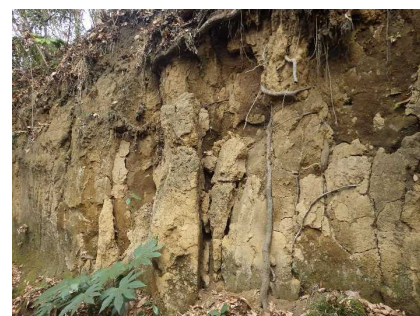
- ・法面の崩落は全域で見られるが、特に小平監視所から小松橋付近までが顕著であった。
- ・この区間では、垂直剥離（①）や深い表層崩落（②）、根系発達による崩落（⑥）が顕著であった。
- ・一部の箇所では、表層土壌の浸食・流亡（③）により、緑道に近い法肩部付近に崩落が確認された箇所があった。

①垂直剥離

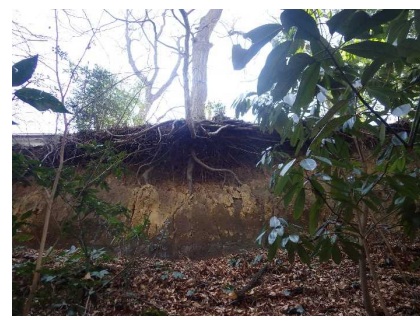
②深い表層崩落

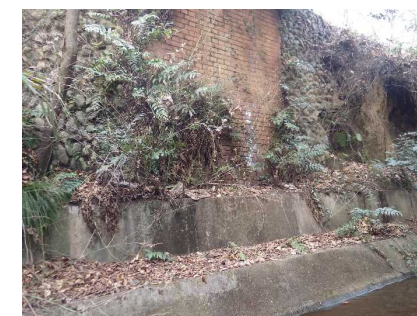
⑤既設構造物破損による崩落

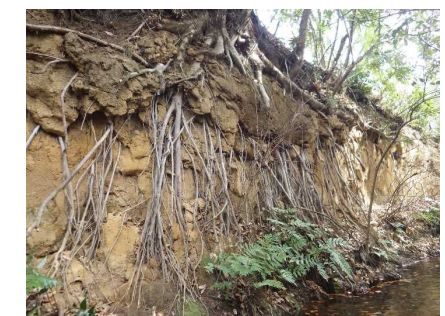
⑥根系発達による崩落

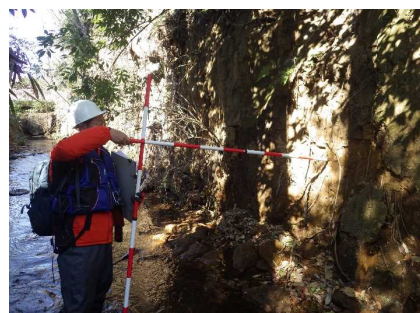
- ・法面の崩落は全域でみられ、垂直剥離（①）や深い表層崩落（②）、表層土壌の浸食・流亡（③）等が確認された。
- ・また、この区間では特に、流水による法尻浸食（④）や空石積等既設構造物破損による崩落（⑤）が多く確認された。

①垂直剥離

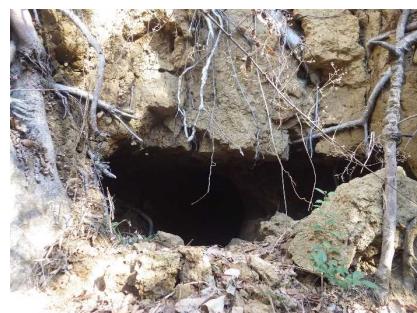
②深い表層崩落

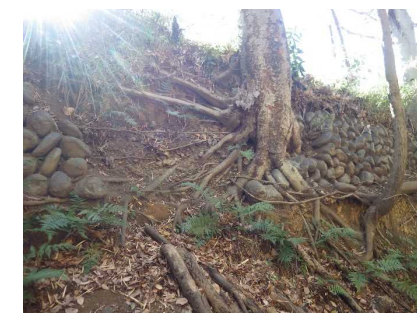
⑤既設構造物破損による崩落

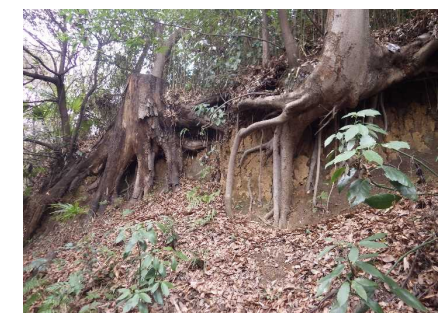
⑥根系発達による崩落

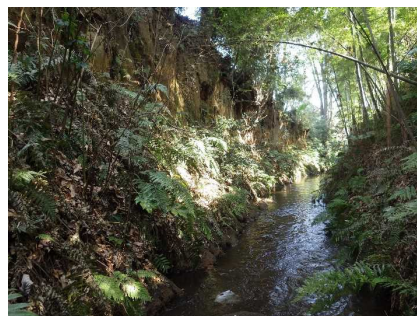
- ・この区間では、垂直剥離（①）の範囲は短く、平均的に傾斜状の法面が分布している。
- ・崩落箇所は、深い表層崩落（②）や表層土壌の浸食・流亡（③）、流水による法尻浸食（④）や、空石積等既設構造物破損による崩落（⑤）が顕著であった。
- ・また、切り株の腐朽による斜面崩落（⑥）も認められた。

①垂直剥離

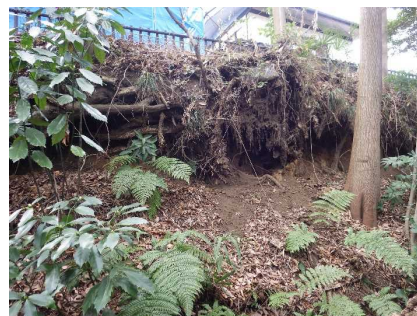
②深い表層崩落

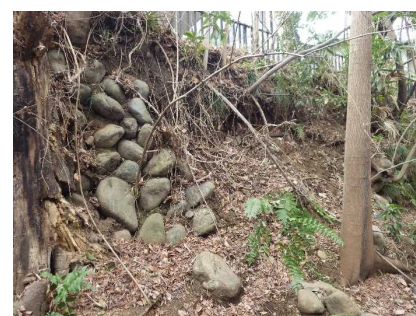
⑤既設構造物破損による崩落

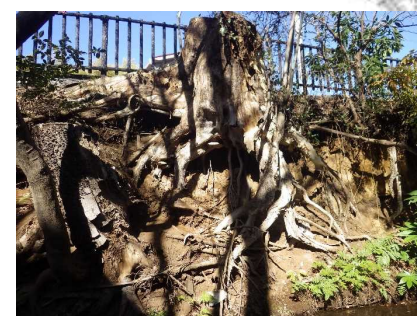
⑥根系発達による崩落

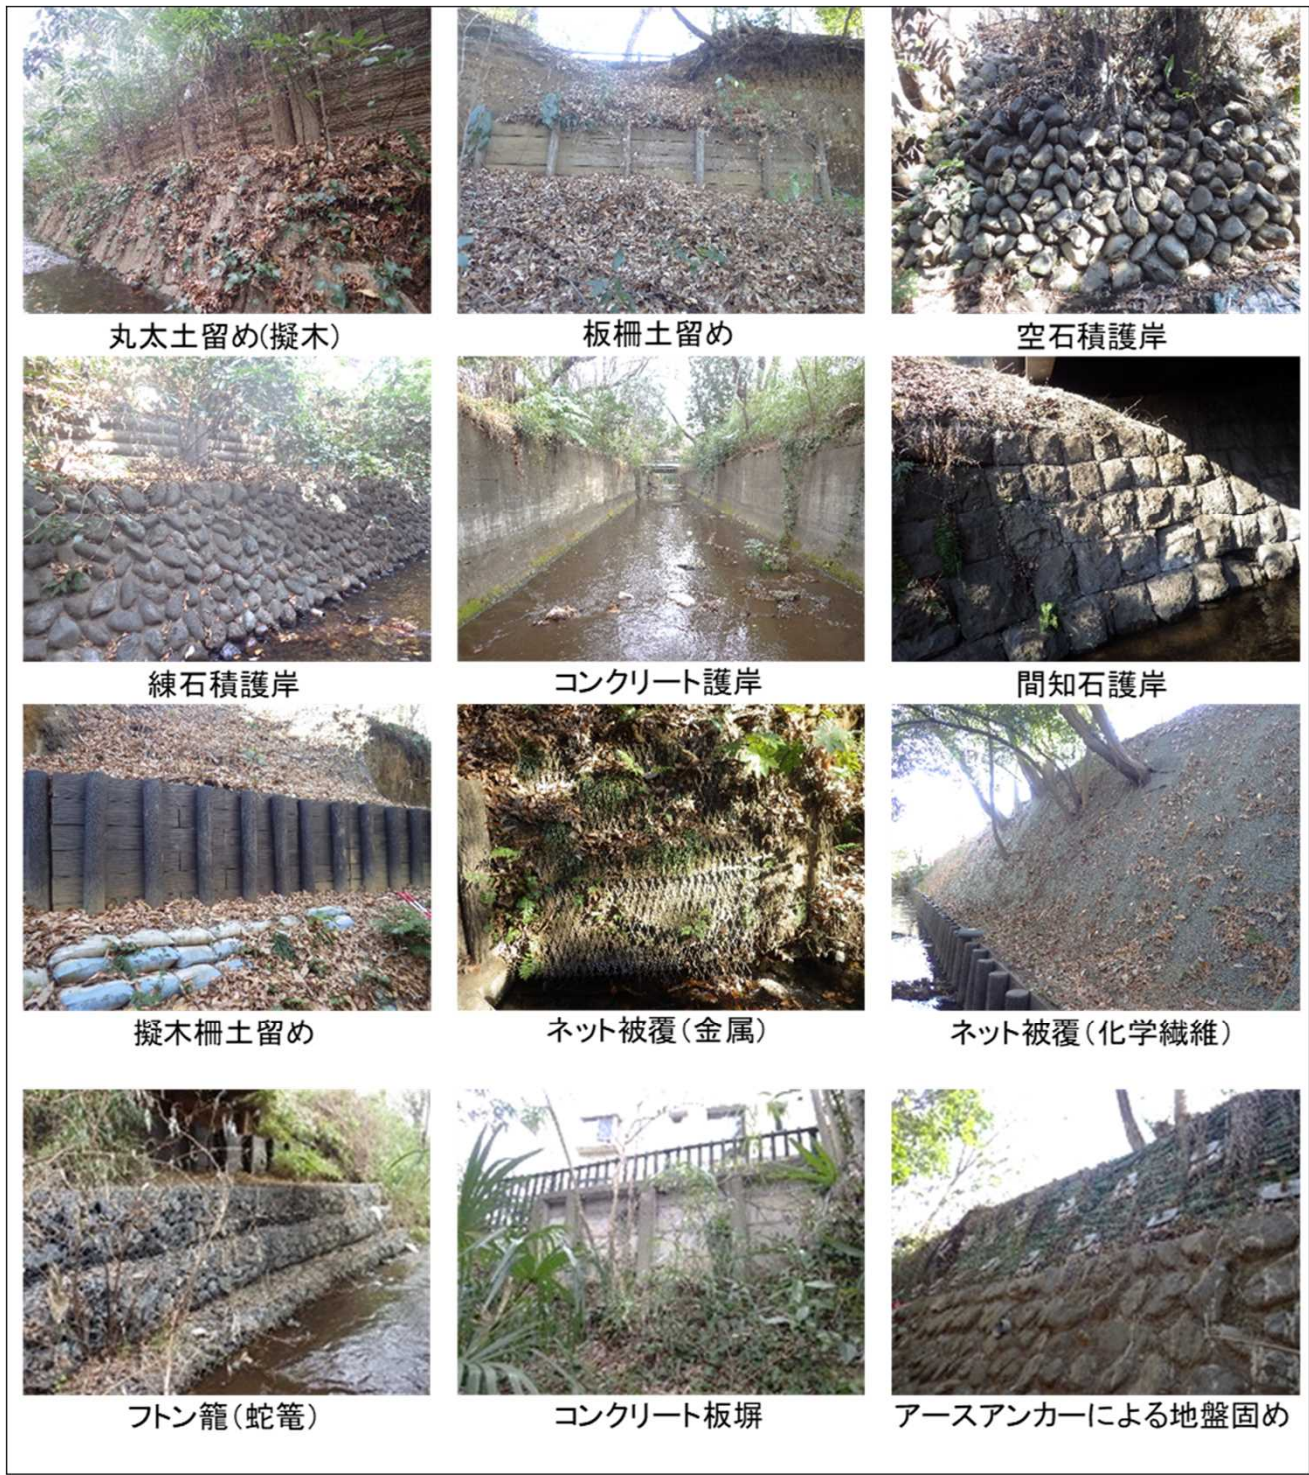
土留め及び護岸の種類

- ・玉川上水の護岸の多くは整備年代が不明であるが、現地で確認できたものとしては、江戸時代からの構造物は現存せず、昭和初期から近年にかけて施工されたものと推測される。
- ・江戸時代のものに近い工法は、木柵（丸太土留めや板柵土留め）と空石積と思われる。
- ・昭和初期から近年の間では、練石積護岸、間知石護岸、コンクリート護岸、フトン籠（蛇籠）が主流で、後に擬木柵が選択されるようになり、近年は地中アンカーによる土留工法も採用され、施工されている。
- ・護岸は全域にわたって整備されているが、コンクリート護岸、木柵、空石積等に崩壊、損傷、部材劣化等がみられ、補修や再施工が必要な箇所が多く確認された。

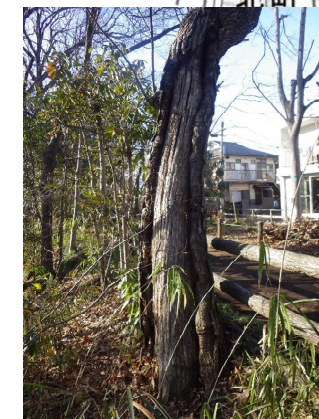
樹勢評価 B2  
コナラ
