事例 3：交通誘導員がタイヤローラー(10トン)と電柱の間に挟まれた事故

土木・建設工事

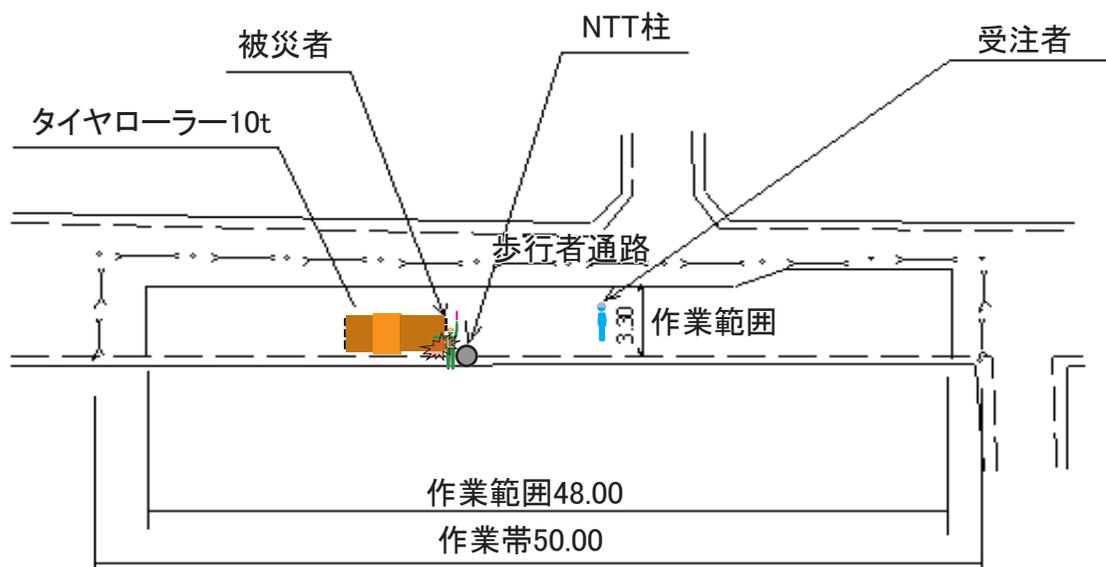
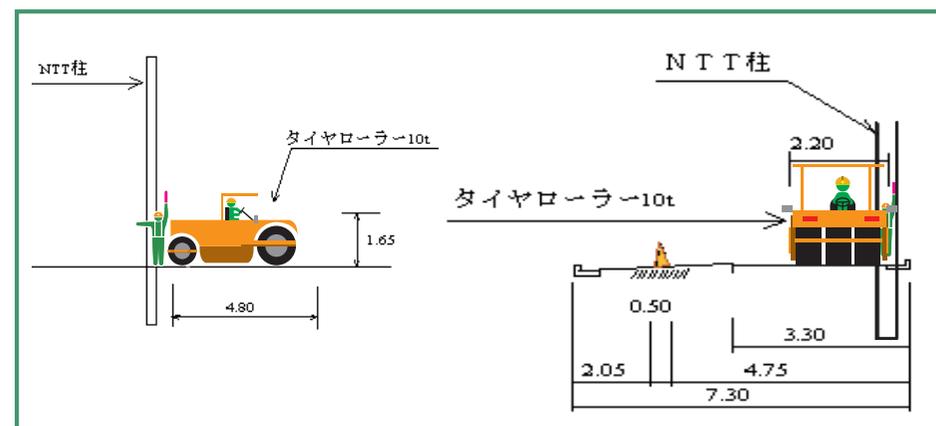
配水本管工事の舗装復旧において、しゃがんで舗装のすりつけ位置出しの手伝いをしていた交通誘導員が、転圧のため後退してきたタイヤローラーとNTT柱の間に挟まれ負傷した。

- ・タイヤローラー作業における、後方確認の怠り

- ・鎖骨骨折、後頭部裂傷、脳内出血

- ・交通誘導員が、転圧のため後退してきたタイヤローラーとNTT柱の間に挟まれた。

ローラー作業エリア内で別の作業をさせない。
やむを得ず、輻輳した作業になる場合、建設機械誘導員の配置により、作業員の身を守る。
合図や点呼等、確認行為の励行を指導する。
交通誘導員に作業を手伝わせない（現場の施工体制の徹底）。
