## 第Ⅱ章 玉川上水中流部の現状と課題

### 1 水路及び法面の保全

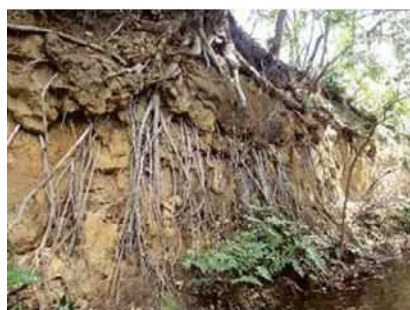
また、令和４年度に当局が実施した調査では、法面や法肩に生育する樹木の根系発達が要因と考えられる法面の形状変化（表層土の亀裂や崩落）が発生しているほか、既設の護岸が破損している箇所も確認されています。

＜根系発達による表層の崩落＞

このため、法面の崩落や護岸の破損が顕著な箇所への対応を継続的に実施するとともに、水路の法面や法肩に生育している樹木の適切な管理が必要となっています。

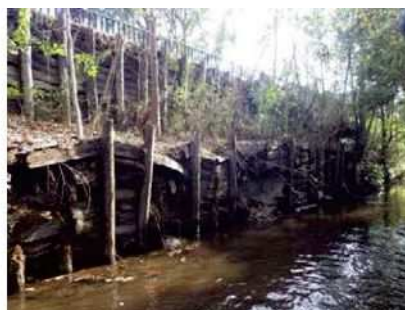
＜既設護岸（木柵）の破損＞

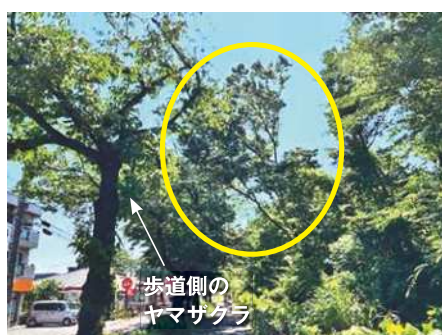
一方、補植整備済区間を除いたその他の名勝区間では、ケヤキ等の高木の繁茂が既存のヤマザクラの生育環境に影響を及ぼすと考えられることから、こうした樹木の管理が求められています。

＜高木による被圧＞

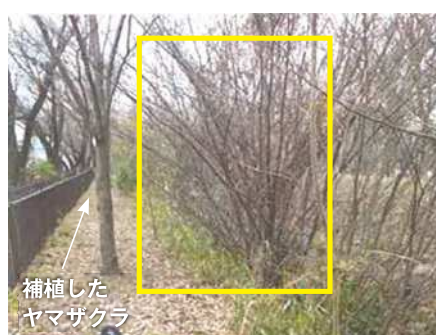
しかし、ヤマザクラを被圧する樹木の除去後に被圧樹木の切り株から発生した萌芽は、早い場合では2～3年で補植したヤマザクラの高さを超えて成長し、再び被圧を始めています。そのため、補植整備により形成されたヤマザクラを中心とする並木を適切に維持していくことが求められています。

＜伐採木の萌芽による再被圧＞

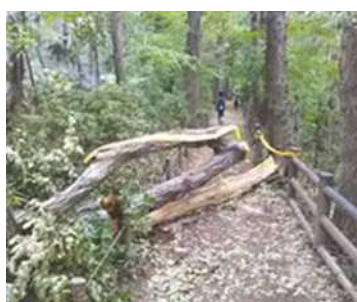
樹木の管理については、近年、倒木や枯死被害などの新たな課題が発生しています。特に、平成30年の台風24号では、強風により多くの倒木が発生し、法面に影響を及ぼしただけでなく、倒木に伴う停電の発生や枝折れによる民家の柵の損傷など、多くの被害が発生しました。また、令和2年頃からは、中流部の中でも特にコナラやクヌギの多い小平市域を中心にナラ枯れが確認されるようになり、カシノナガキクイムシ侵入防止等の対策を講じているものの、枯死被害が発生しています。

写真-8 台風による倒木被害

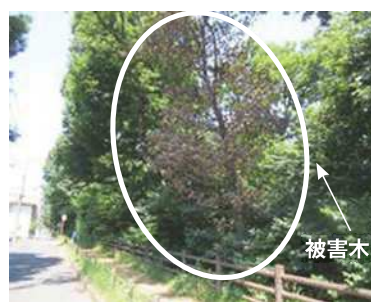
写真-9 ナラ枯れ被害
