# 第3回 史跡玉川上水整備活用計画検討委員会

議事資料

令和5年12月25日

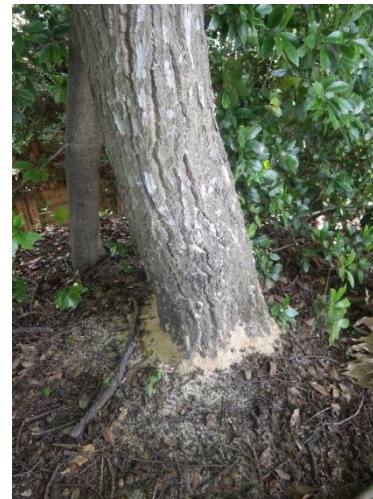
（被害木根元の状況）

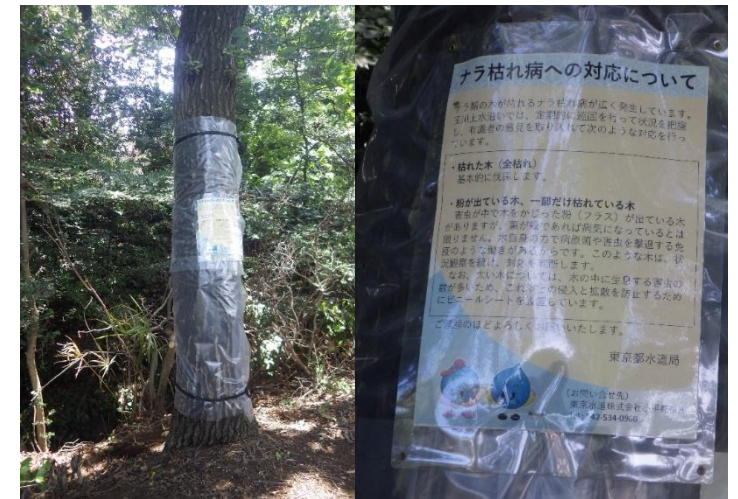
（カシナガ被害木の対策（ビニール被覆養生））

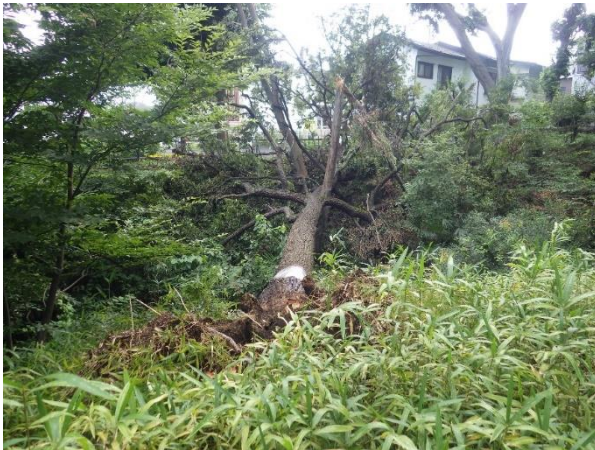
- R5年8月、中流部上流域（区間Ⅰ）の小川橋の上流左岸に生育するクヌギの大径木が右岸側に倒伏
- 外観上の著しい異常は見られず、倒伏の原因は不明であるが、根系は中程度のものばかりで、支持根となるものがない状況
- 右岸の樹木がクッションとなり大きな被害は発生しなかったが、倒伏による被害のリスクを考えると、水路の法面や法肩付近に生育している樹木（特に大径木）のモニタリングと維持管理の検討が必要

- ・ 倒伏した樹木は、樹高23m、幹周囲長203cm、カシナガ被害木（健全度B1）
- ・ 水路・法面は直壁状、柵内の緑道側に近い場所に生育
- ・ 右岸の樹木がクッションとなったため、柵の破損以外の大きな人的・物的被害はなし

（水路を横断する倒伏状況：左岸側から撮影）

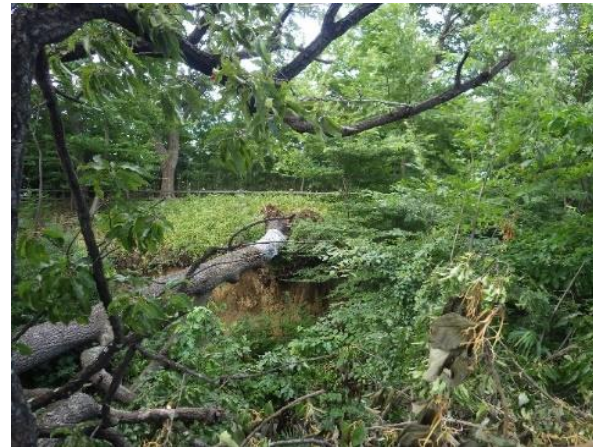
（右岸側から撮影）

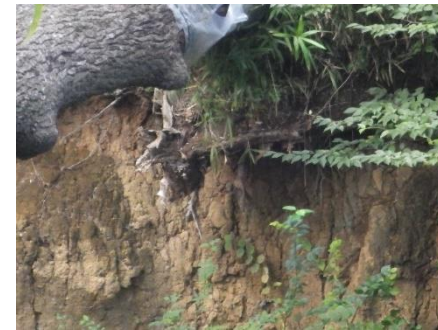
（直壁状法面の状況）

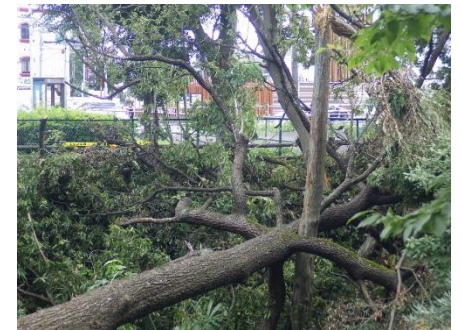
（倒伏した樹木の主幹及び枝の状況）

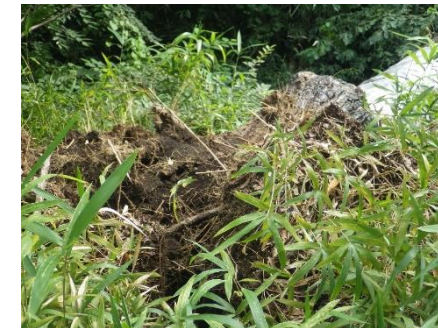
（根返りの状況）

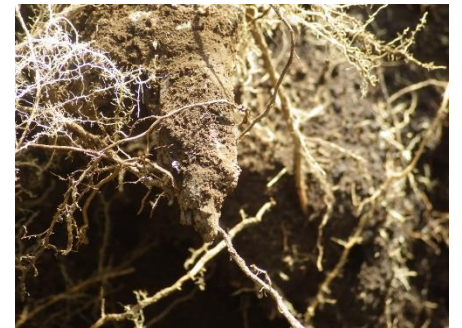
（根系の状況）

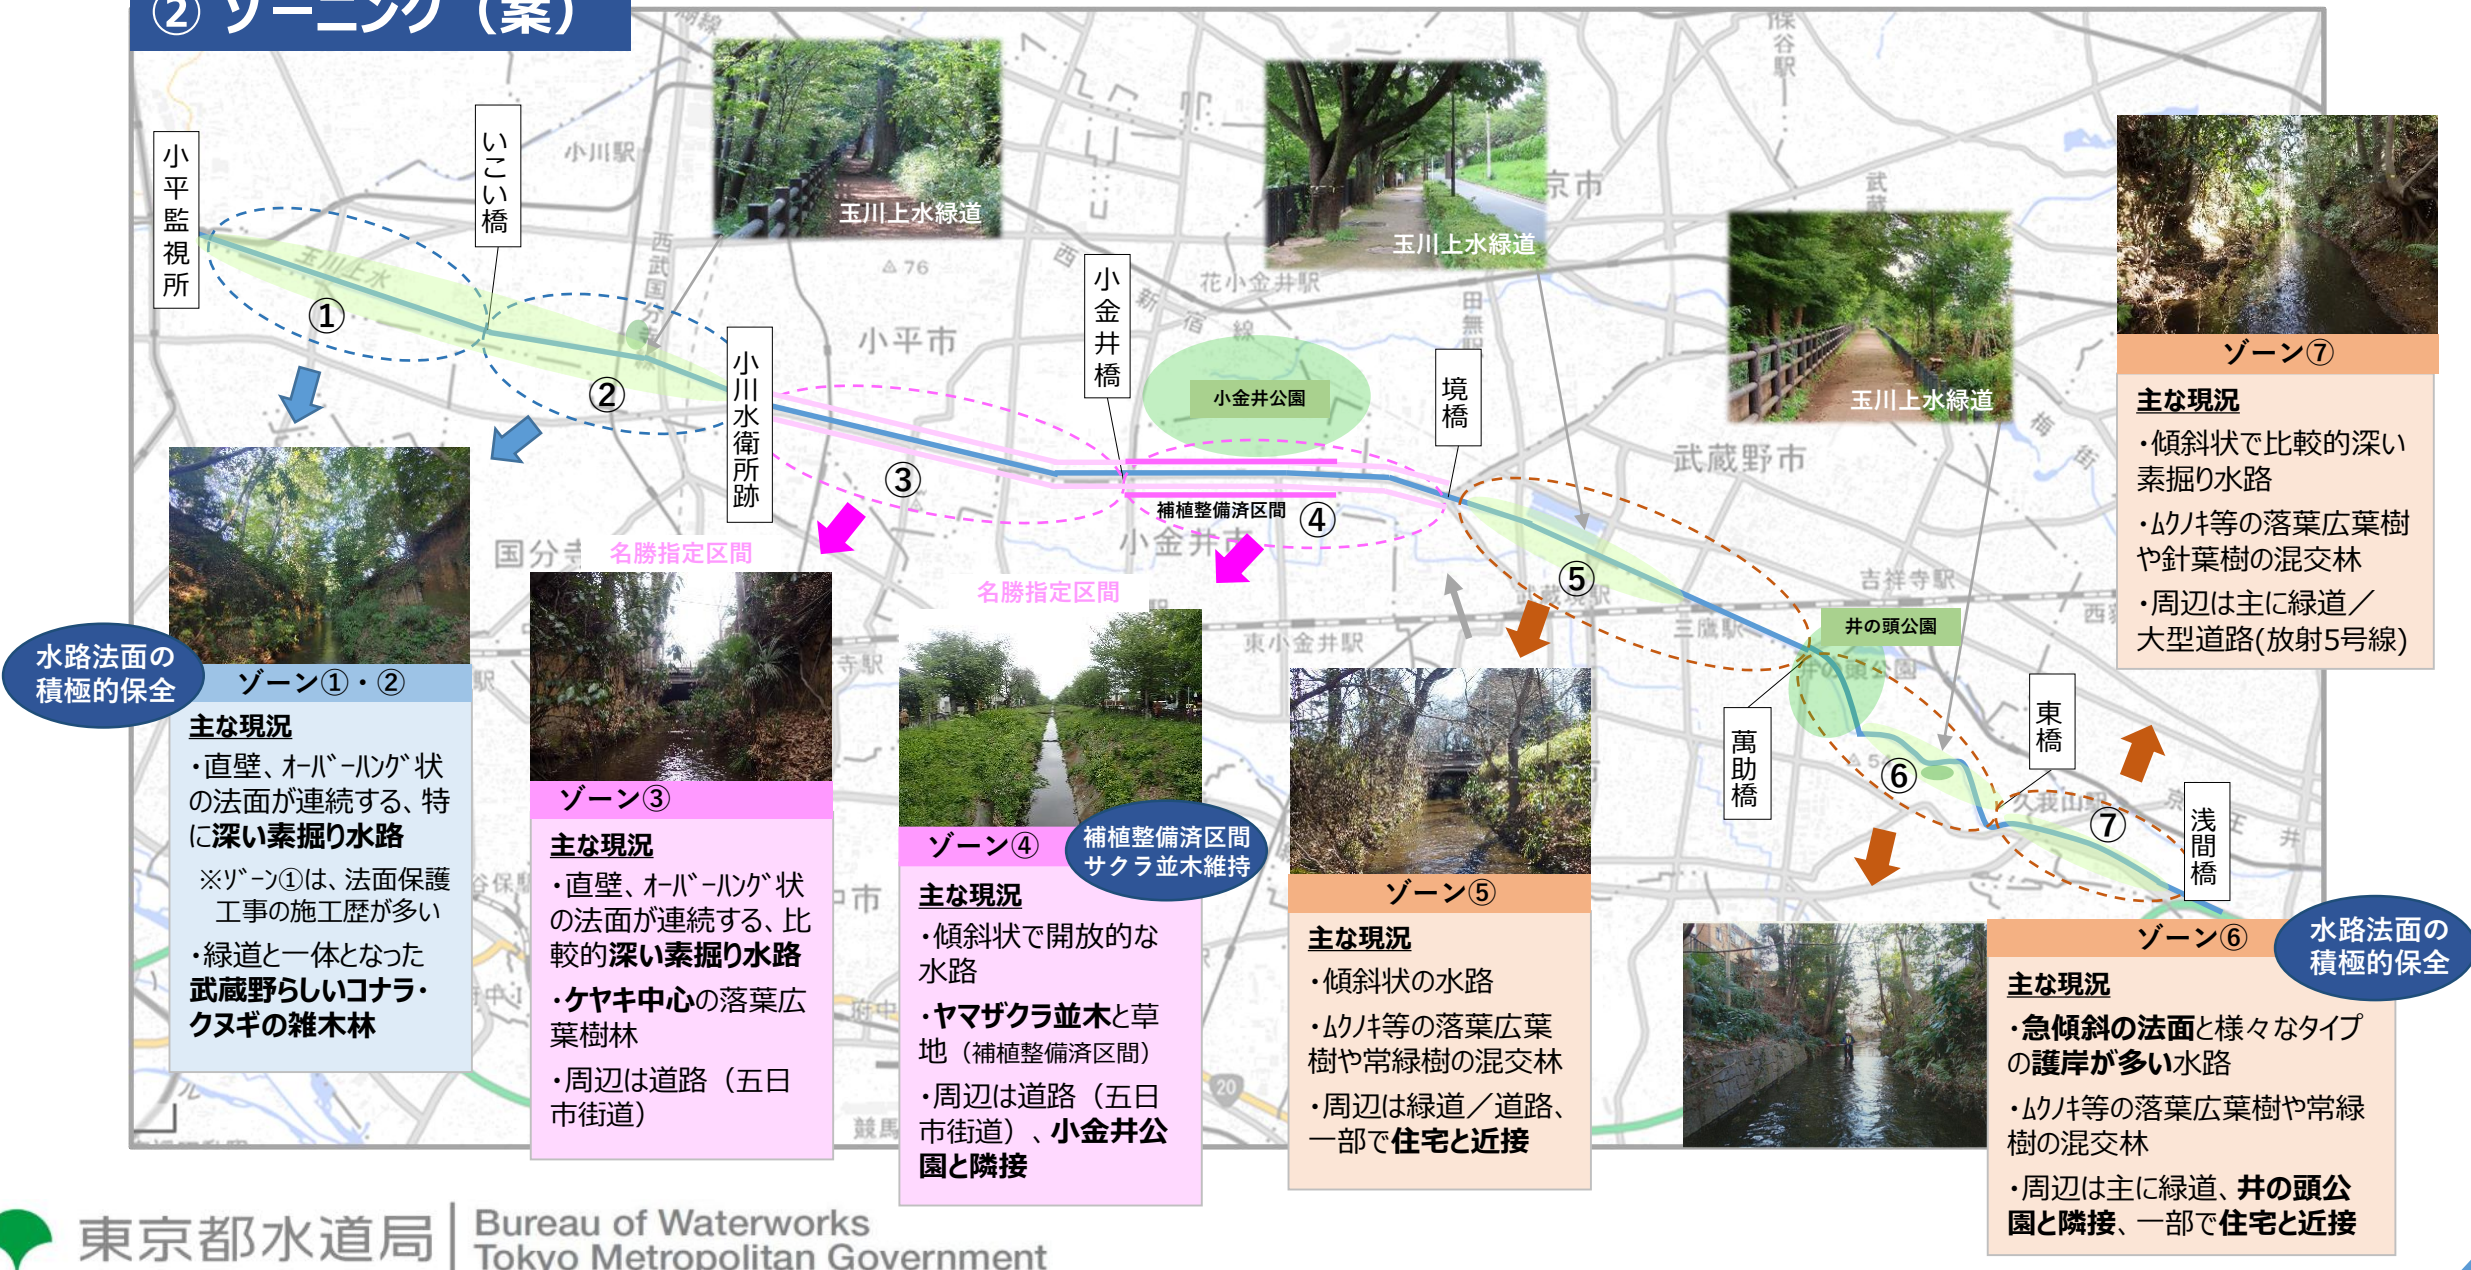
### ② ゾーニング（案）

- 玉川上水中流部（約18Km）は、素掘りの開渠が多く残されているとともに、法面形状や水路深、植生等の自然環境などの違いにより、様々な現況を有している。
- 現況を類型化し、一定の区間に区分（ゾーニング）することで、**ゾーン毎の特徴や課題に対応した、保存管理の考え方や優先度の考え方を整理し、計画的な保存整備を進めていく。**
- 保存整備を進めることに加えて、**ゾーン毎に対応した植生管理とモニタリング**により、生物多様性の保全にも寄与していく。

| ゾーン | 保存目標 | | | 優先整備 | 保存整備上の課題 | 保存整備の方向性 | 植生管理上の課題 | 植生管理の方向性 |
| ①<br>2.6km | 素掘り水路の保全<br>（現状維持） | ヤマザクラの保存 | 「水と緑の空間」の適切な管理 | ◎ | ・ 法面の崩落発生が多い<br>・ 法面の後退傾向 | ・ 水路・法面のモニタリングと計画的な法面保全<br>・ 法面大径木の管理 | ・ コナラ・クヌギの大径木化<br>・ ナラ枯れ被害<br>・ 常緑広葉樹の増加 | ・ 選択的伐採・更新<br>・ 下草刈り<br>・ 害虫の防除対策（ナラ枯れ対策等）<br>・ 重要種の保全<br>・ 外来種対策<br>・ 自然環境等のモニタリング<br><br>※各ゾーンの保存整備と連携しながら実施 |

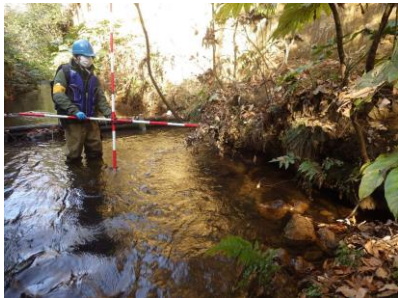
| モニタリング方法 | 目的・内容 |
|---|---|
| 水路踏査調査 | 目視による崩落危険箇所の把握 |

（水路踏査調査の様子）
