## 第3 水質管理

### 1 水質センターによる検査体制

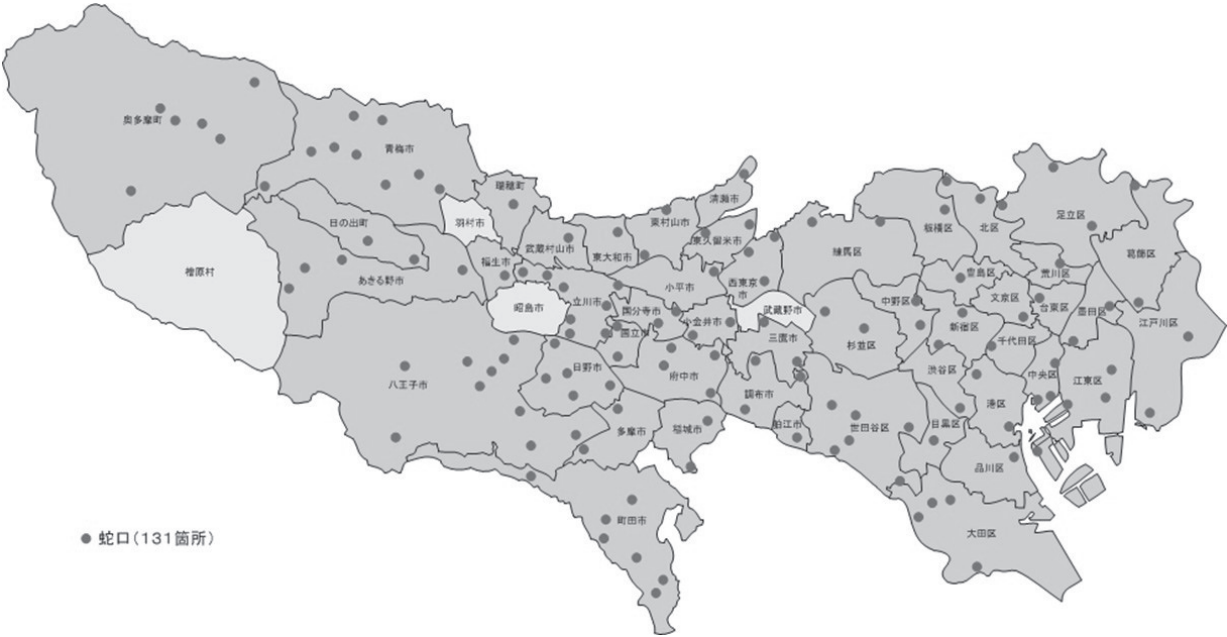
図 2－12 都内 131 か所の自動水質計器設置地点

給水栓（蛇口）における水道水の安全性を確認するために、配水系統ごとに定めた都内 131 か所で定期的に水質検査を実施している。  
各給水栓における水質管理の内容は、次のとおりである。

ア 131 か所全てに自動水質計器を設置し、1 日 1 回の測定が水道法で定められている色、濁り及び消毒の残留効果（残留塩素）について、常時監視

令和6年3月に公表した「令和6年度水質検査計画」では、都内131か所（図2-12参照）の自動水質計器設置地点及び浄水場（所）の入口・出口、水源を検査地点とし、定期的な検査を実施している。
