# 史跡玉川上水整備活用のための 作業説明会

## 整備活用計画（改定版）の概要について

三鷹市・杉並区域における  
植生管理作業・法面整備箇所等について  
及び水道局からのお願い

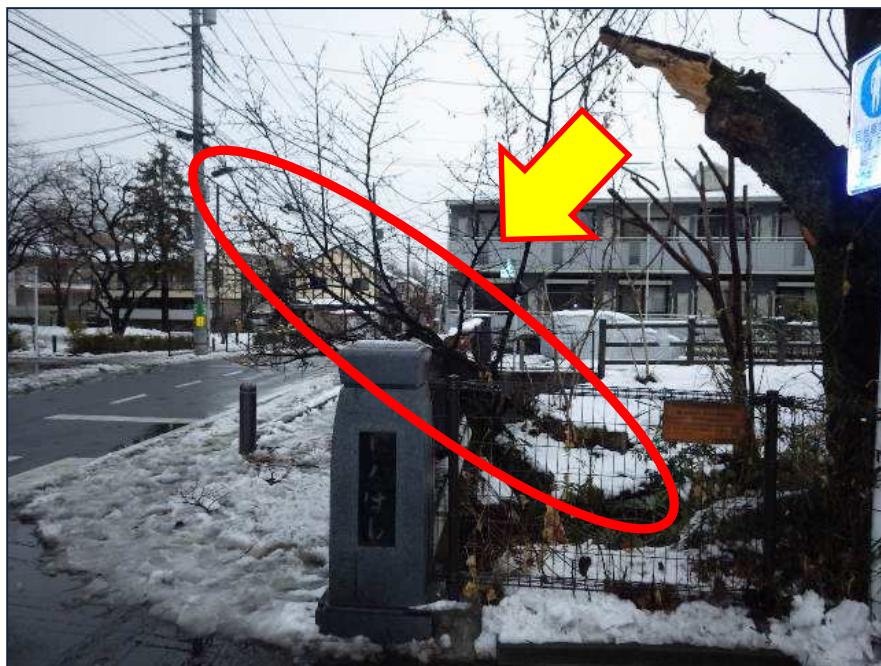
## 【2月：新橋下流右岸】

• 橋の欄干に倒木（人的・物的被害なし）

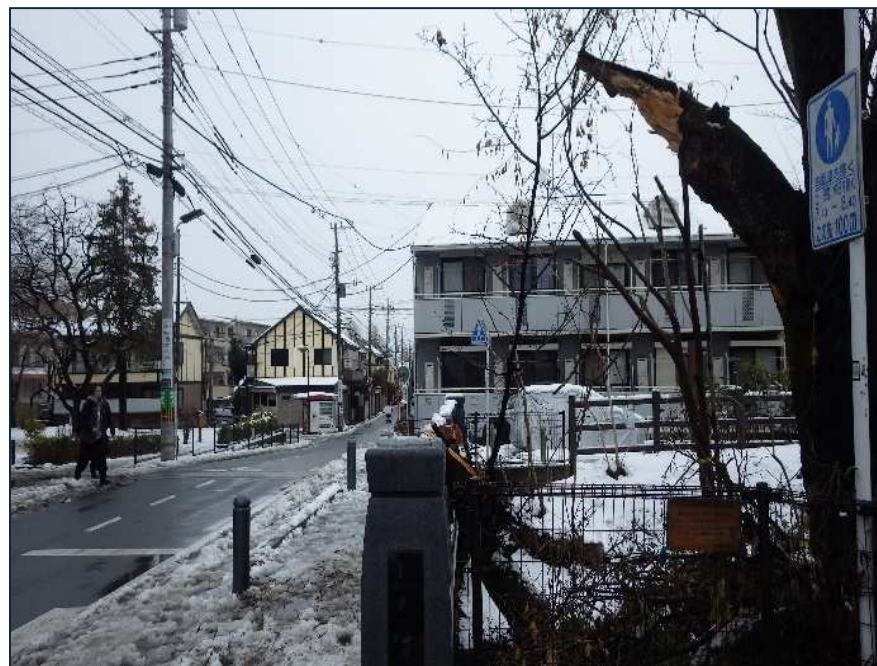
• 樹木処理状況

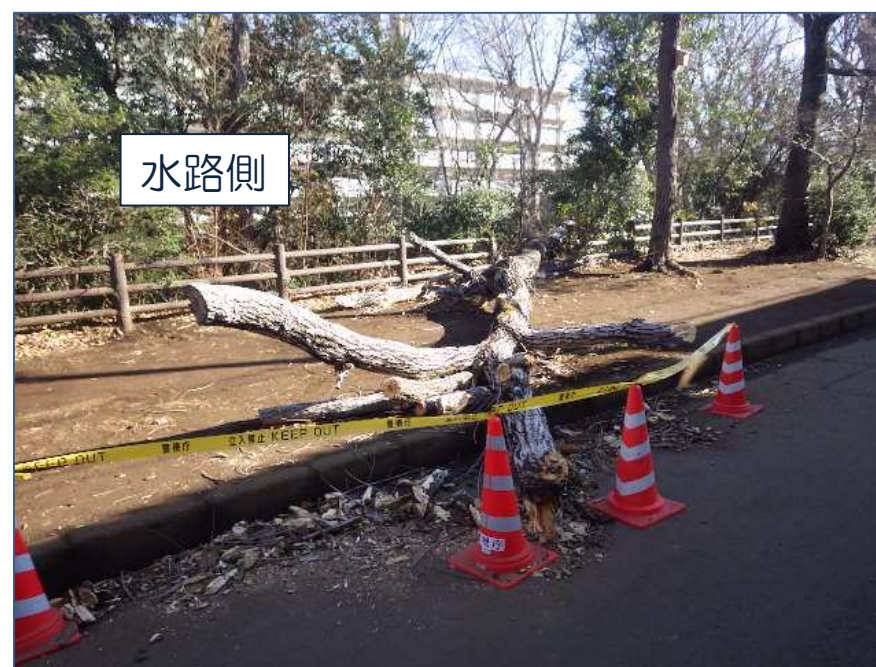
【1月：小松橋付近】

- 緑道側に倒木、侵入防止柵を損傷

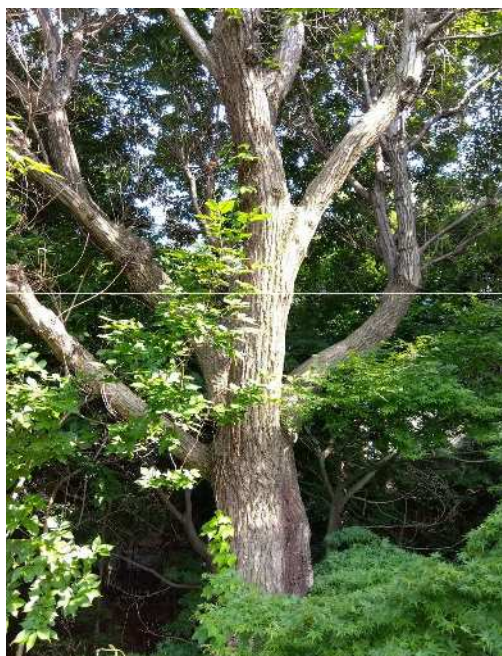
YJ476  
(コナラ)

こちらの樹木は枯れているため、伐採いたします。

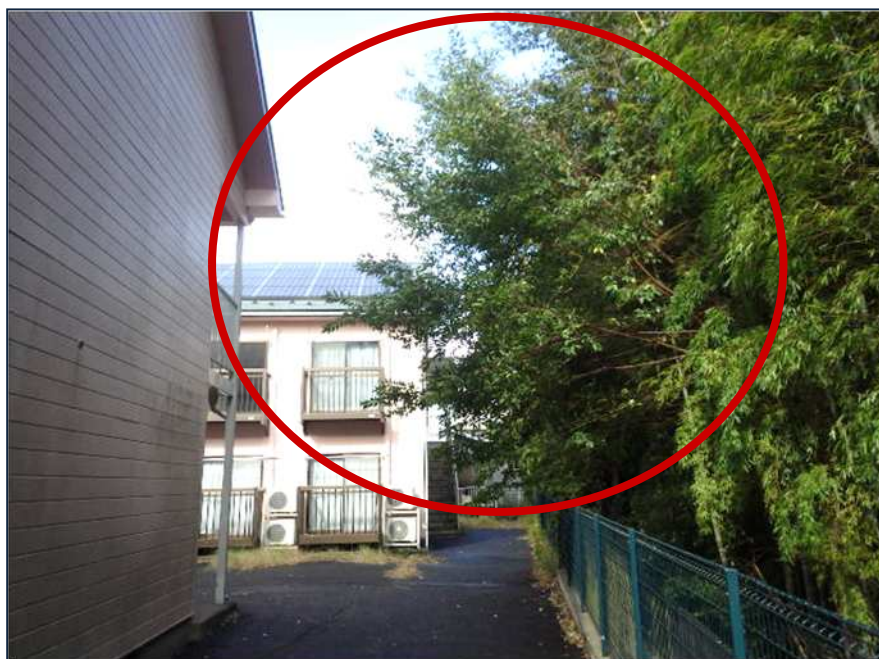
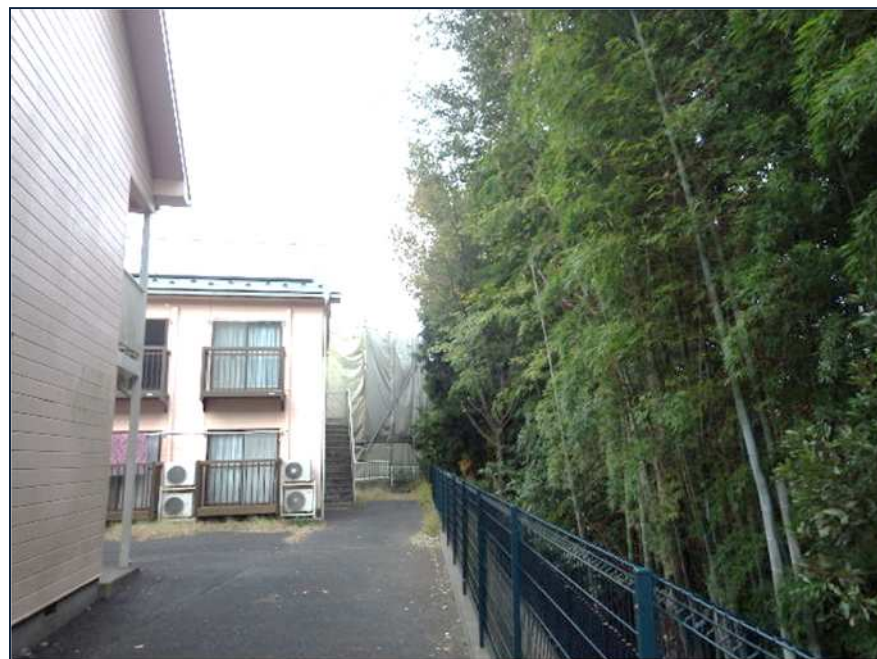
《三鷹市：東橋上流右岸》

歩行者・隣接家屋への接触リスク回避

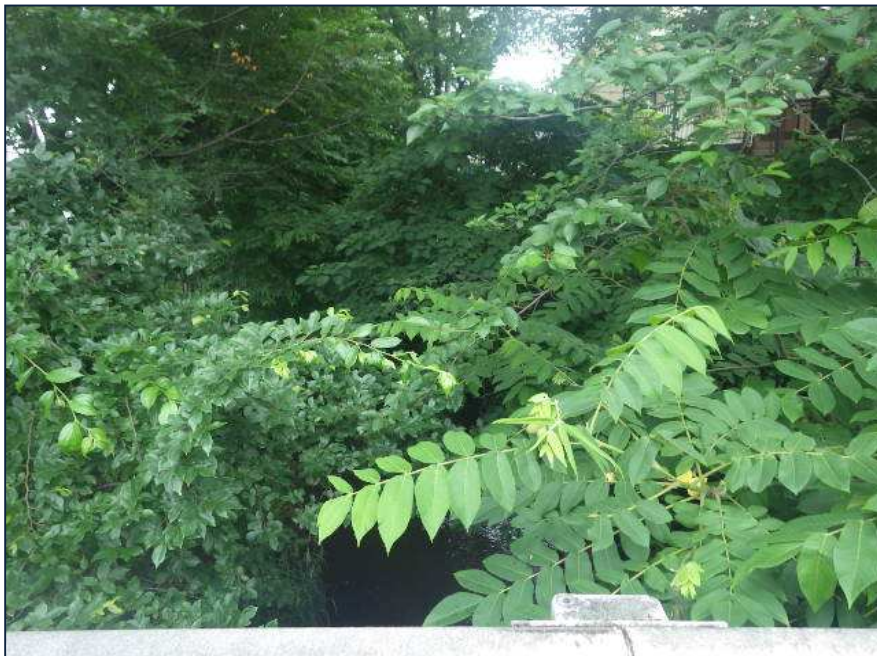
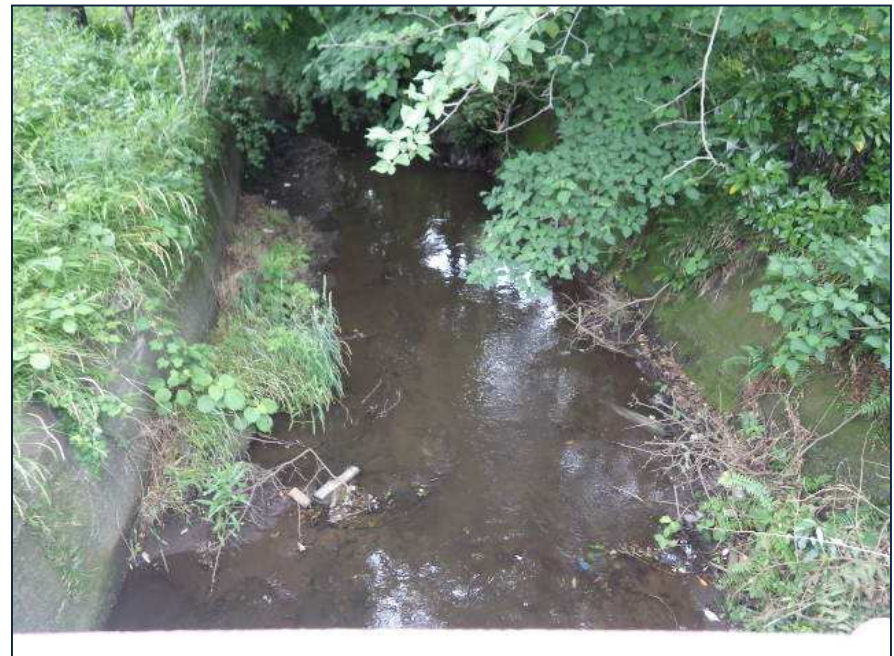
### 《三鷹市：井の頭橋下流》

## 眺望の確保（令和5年度）

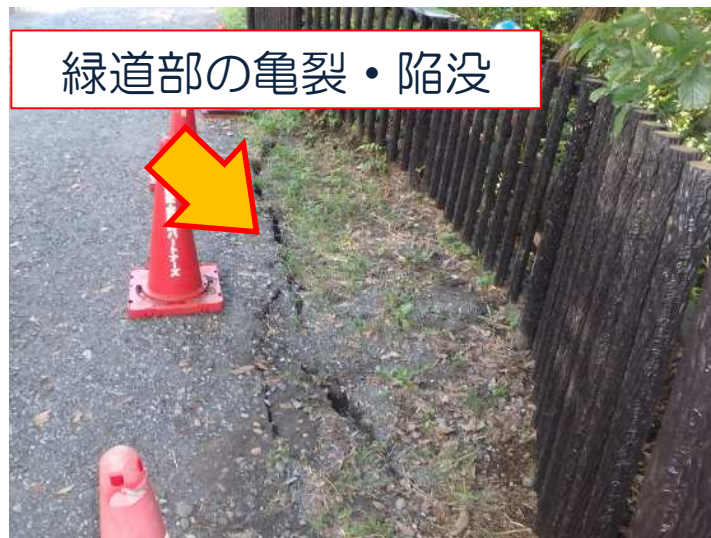
【緑道部の状況】

- 令和4年9月の台風通過後、緑道部に亀裂・陥没を確認

### 《緑道陥没の原因》

水路側に設置されている土留板に隙間があり、雨水と土砂が水路に流出したため

- 対応策を検討し、令和5年2月末に応急復旧工事を施工

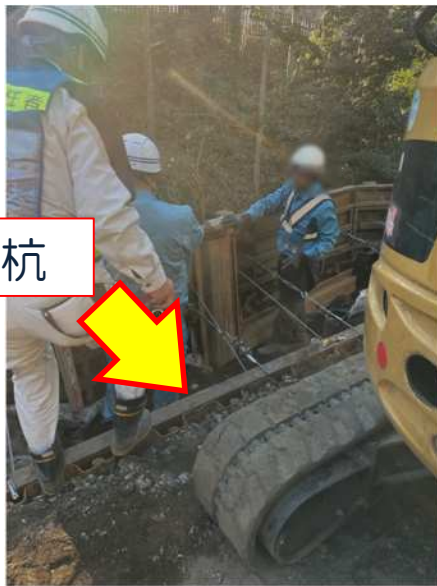
【控え杭の打設・ワイヤー固定】

- 土留板を固定（控え杭を打設して、ワイヤーで固定）して変状を抑制
- 陥没箇所への埋め戻し

控え杭

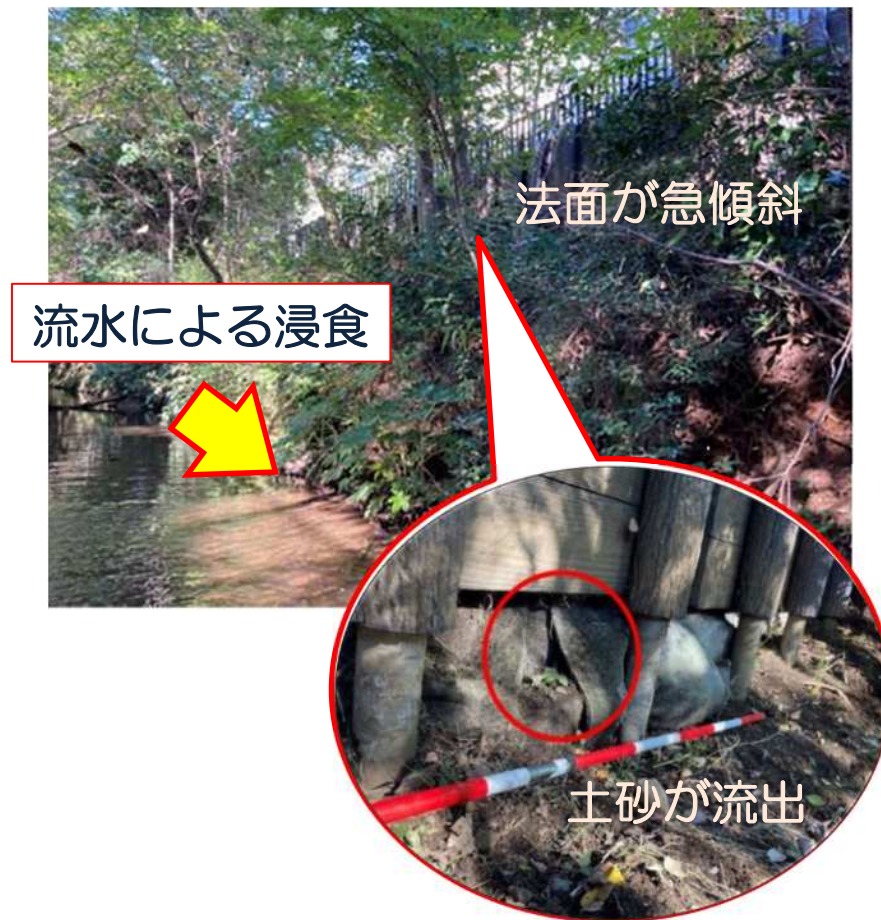
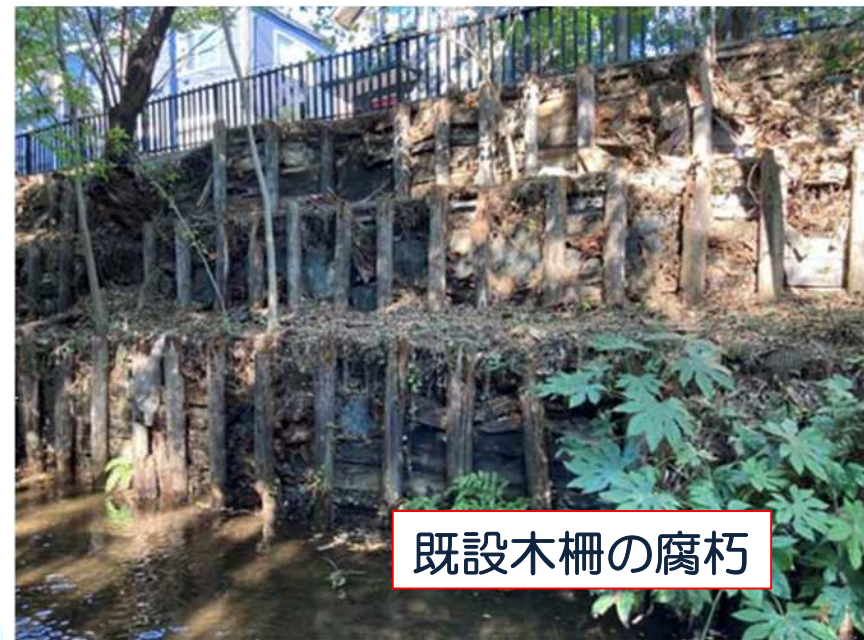
### 《現況写真》

- 法面が急傾斜（崩落が進行すると、上部法面及び緑道に影響）
- 既存木柵の腐朽が進行
- 水面近くは、流水によって洗掘

- 既設木柵の撤去後に盛土を行い、傾斜を緩くして法面を安定化
- 法面下部（法尻部）に流水による洗掘防止として擬木柵土留を設置
- 表層に客土吹付を施すとともに、周辺の草木を移植し、表土の流出防止と早期の法面緑化を図る

**連続繊維補強土工（法面部）＋ 擬木柵（法尻部）**

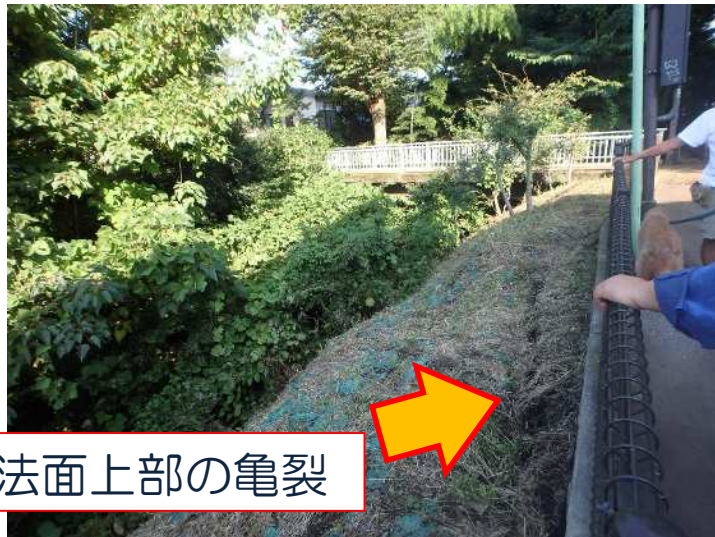
【法面上部の状況】

- 令和4年9月の台風通過後、法面上部に亀裂が見つかり、その後、法面全体が変状している事が確認

法面上部の亀裂

- 対応策を検討し、令和5年3月に応急復旧工事を施工

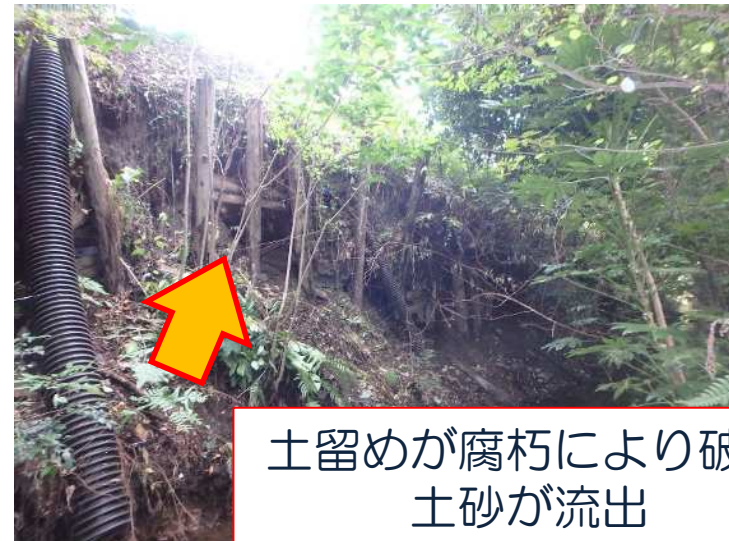
【法面下部の土留め状況】

法面下部の土留め（生木土留柵）が腐朽し、土砂流出と土留め自体の耐力低下による変状を来した

土留めが腐朽により破損  
土砂が流出

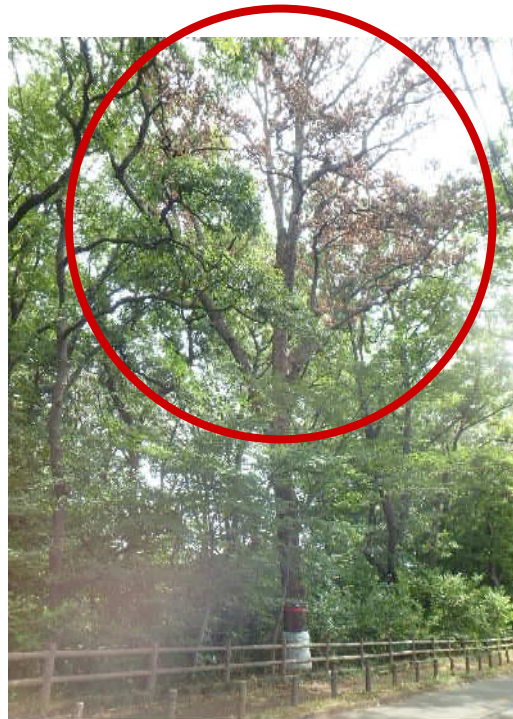
【ナラ菌への感染によりナラ枯れした木】

- 近年、カシノナガキクイムシ（通称：カシナガ）が媒介する「ナラ菌」への感染により、ナラの木の枯死（ナラ枯れ）が増加

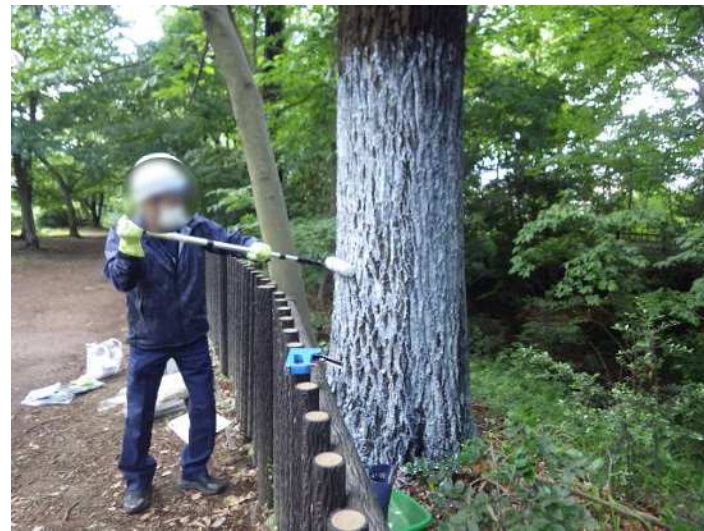
【作業状況】

【令和６年度以降】 ビニールシートの経年劣化による破れ、汚れ等が散見  
⇒既対策木のビニールシートを撤去後、樹脂系薬剤を  
塗布（Ｒ７年６月上旬：約３３本に実施済）
