# 史跡玉川上水整備活用のための 作業説明会

平成21年に策定した「史跡玉川上水整備活用計画」に基づき、水道局では法面・水路や樹木を管理などを進めてきましたが、これらの整備に引き続き取り組むとともに、樹木のナラ枯れ被害や台風等による倒木被害といった新たな課題にも対応する必要があります。

三鷹市・杉並区域における  
植生管理作業・法面整備箇所等について  
及び 水道局からのお願い

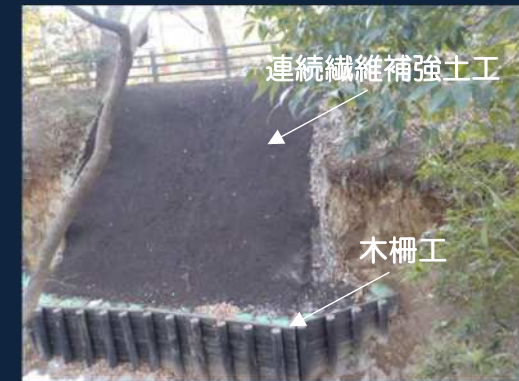
素掘り法面を保護するための工事

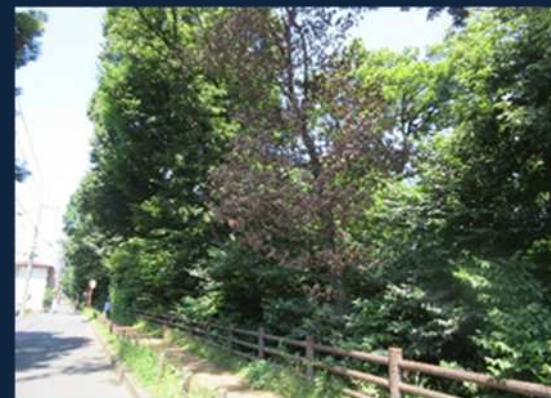
ナラ枯れ被害木

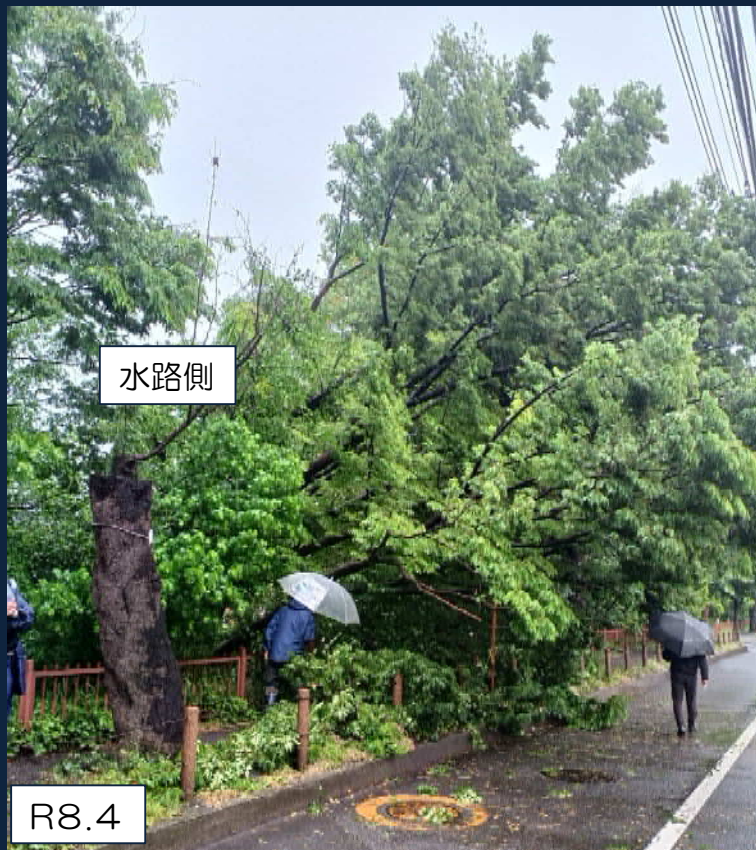
【桜橋（武蔵野市）付近】

倒木により緑道及び車道の一部を遮断

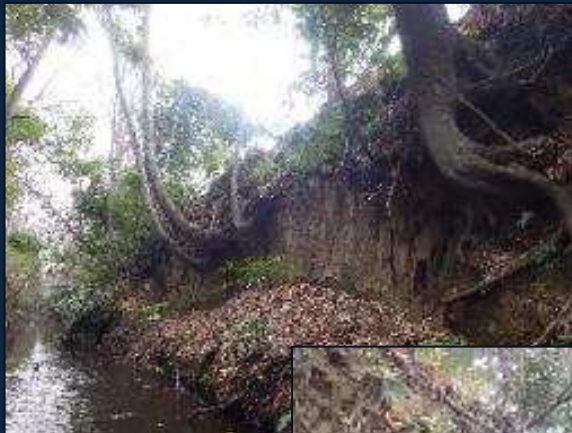
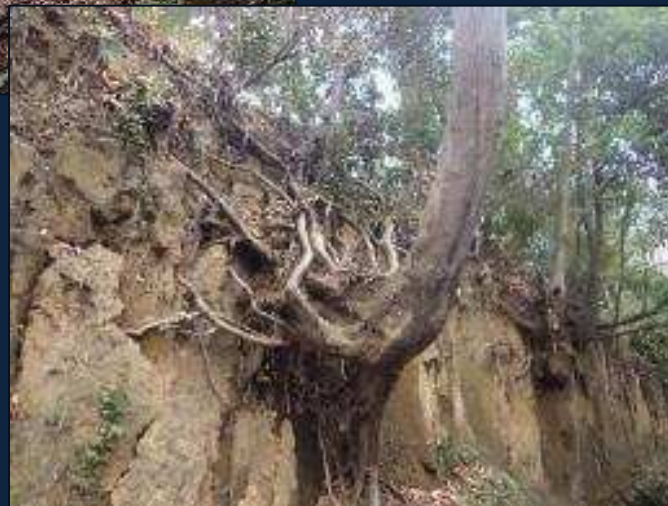
## 2) 法面・法肩に生育する大径木

法面への影響や倒伏した場合の周囲への被害を考慮し、以下の①及び②を満たす幹直径50cm以上の樹木を伐採の対象とします。

①周囲の法面が、直壁状、または、オーバーハング状

②法面に生育(a)、または、幹の中心部が法肩から50cm以内に生育(b)

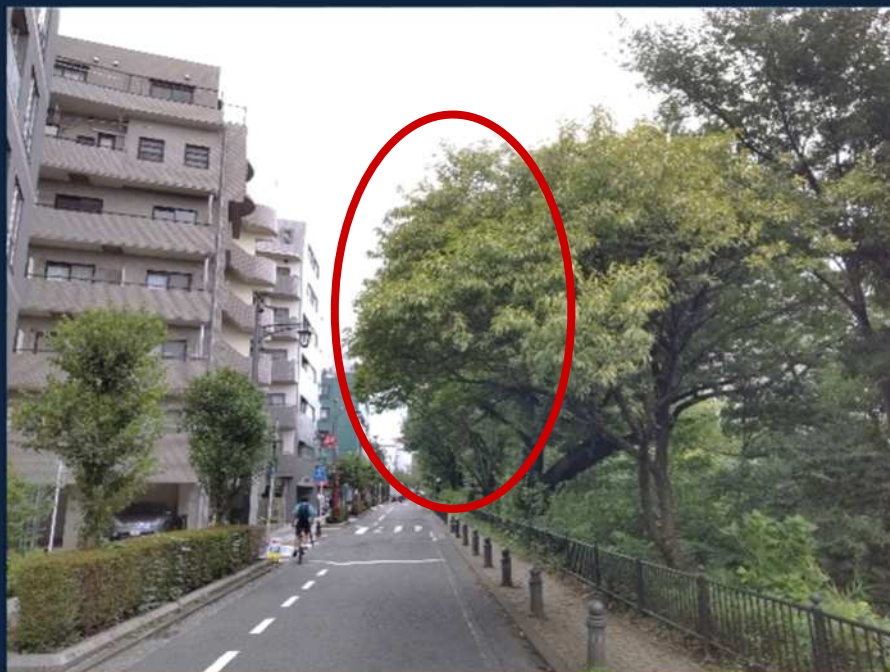
【実施前】

### 《三鷹橋（三鷹市）下流右岸》

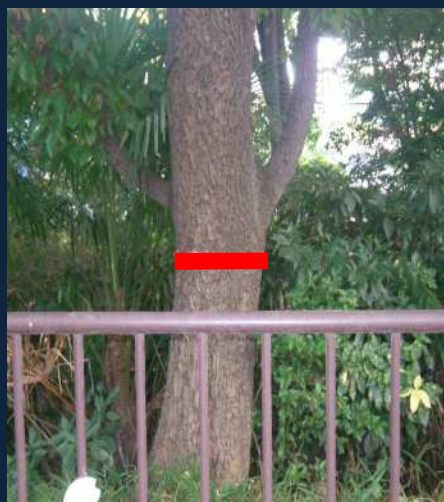
作業内容（伐採：赤 基本(強)せん定：黄 軽せん定：青）  
により、テープの色を分けてお知らせ致します。

赤色：伐採

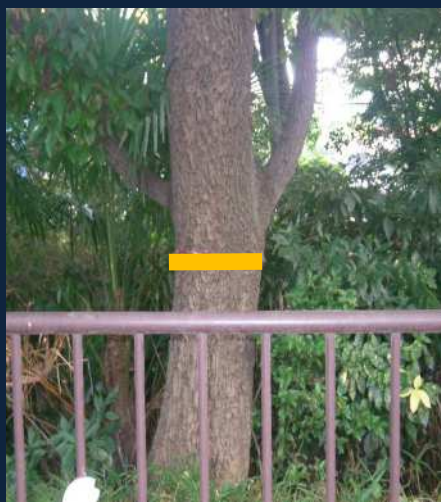
黄色：基本(強)せん定

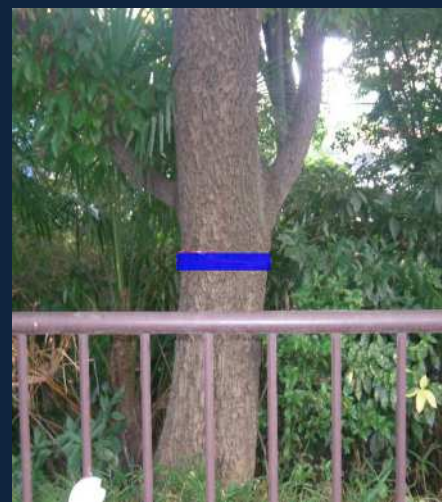
青色：軽せん定

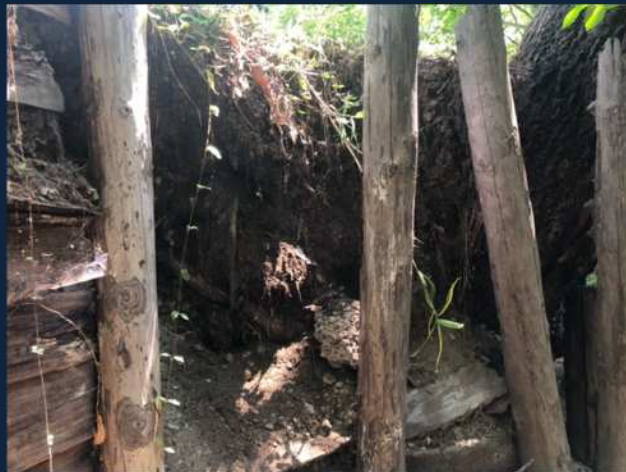
既存木柵  
崩落状況  
(R7.7撮影)

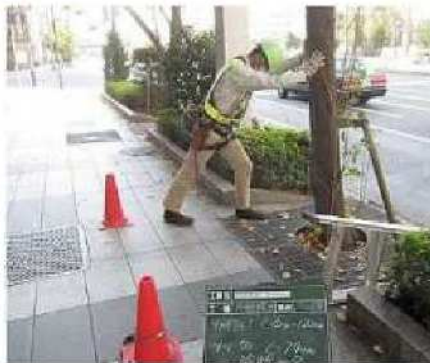
● 根元の揺らぎの確認

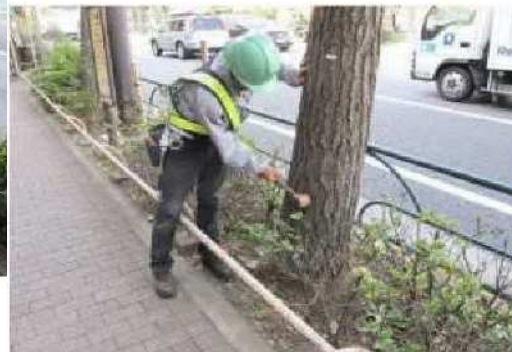
● 木槌打診音の異常の確認

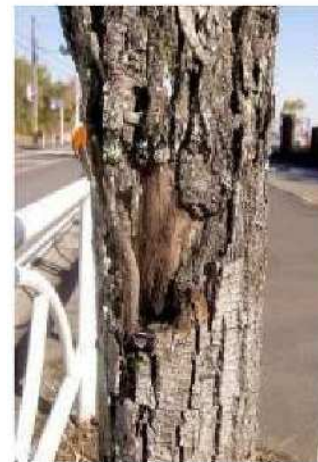
● 樹皮欠損の有無の確認

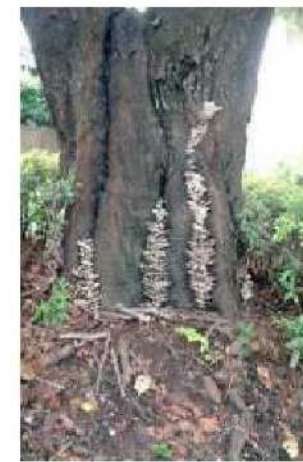
● キノコの有無の確認

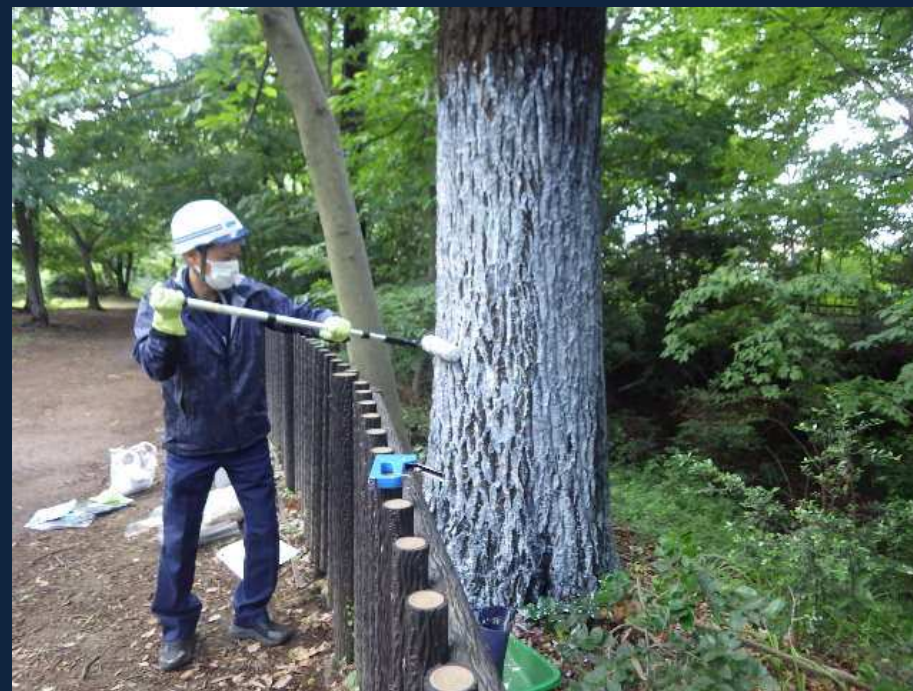
【作業状況】

感染拡大防止として、カシナガが木に侵入、もしくは、羽化後に他の木へ移動するのを防止するため、樹齢の低い樹木を選定し、根元部に樹脂系薬剤を塗布

塗布（9月迄に約30本を実施予定）
