# 史跡玉川上水整備活用のための 作業説明会

## 整備活用計画（改定版）の概要について

# 小平市・立川市域における植生管理作業等 及び 水道局からのお願い

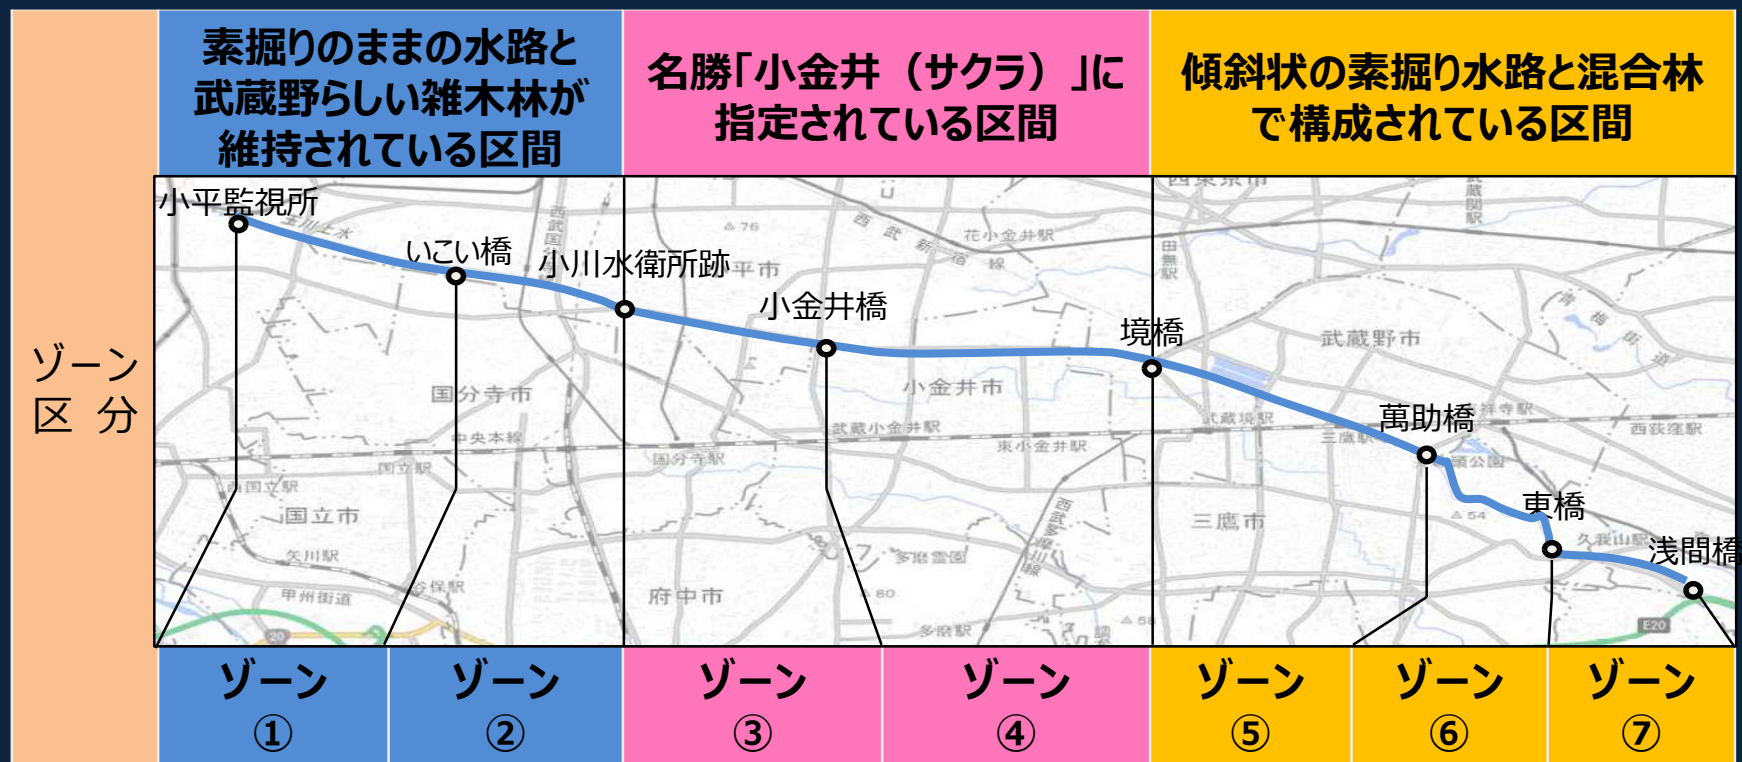
- 法面の形状や植生等の視点から、中流部を7つのゾーンに区分しました。
- ゾーンごとの特徴や課題に対応した施策及び管理方針に基づき、保存整備や植生管理を実施していきます。

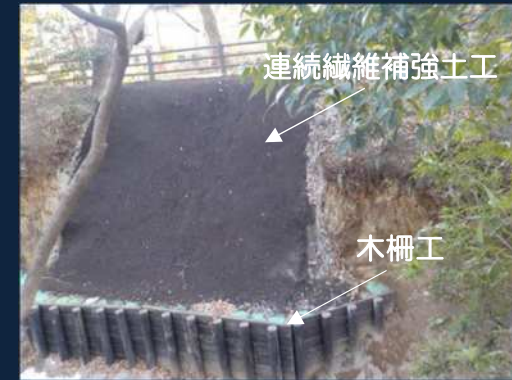
素掘り法面を保護するための工事

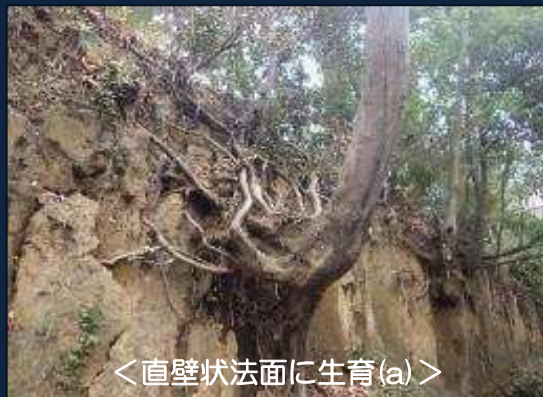
法面への影響や倒伏した場合の周囲への被害を考慮し、以下の①及び②を満たす幹直径50cm以上の樹木を伐採の対象とします。

- ①周囲の法面が直壁状、または、オーバーハング状
- ②法面に生育(a)、または、幹の中心部が法肩から50cm以内に生育(b)

＜直壁状法面に生育(a)＞

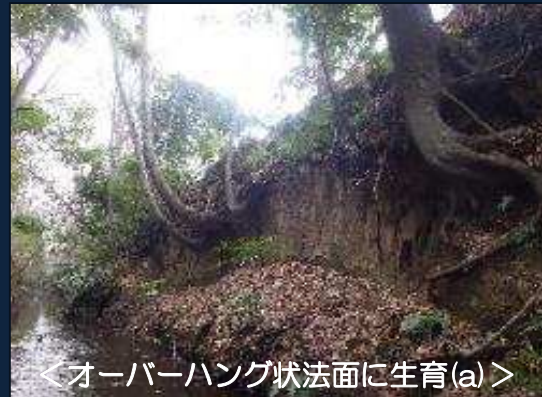
＜オーバーハング状法面に生育(a)＞

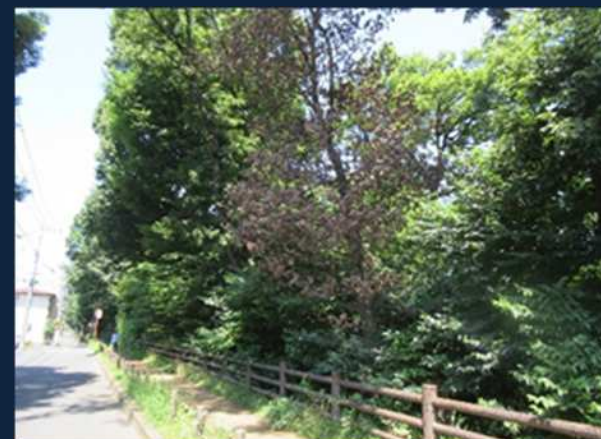
ナラ枯れ被害木

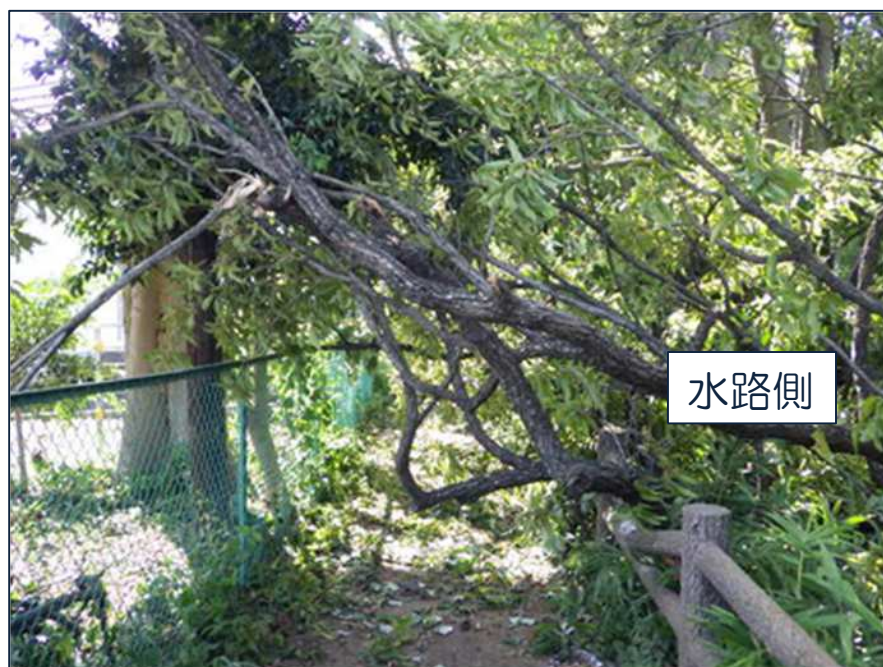
【8月：小川橋付近】

- 緑道を塞ぎ、対岸の侵入防止柵を破損

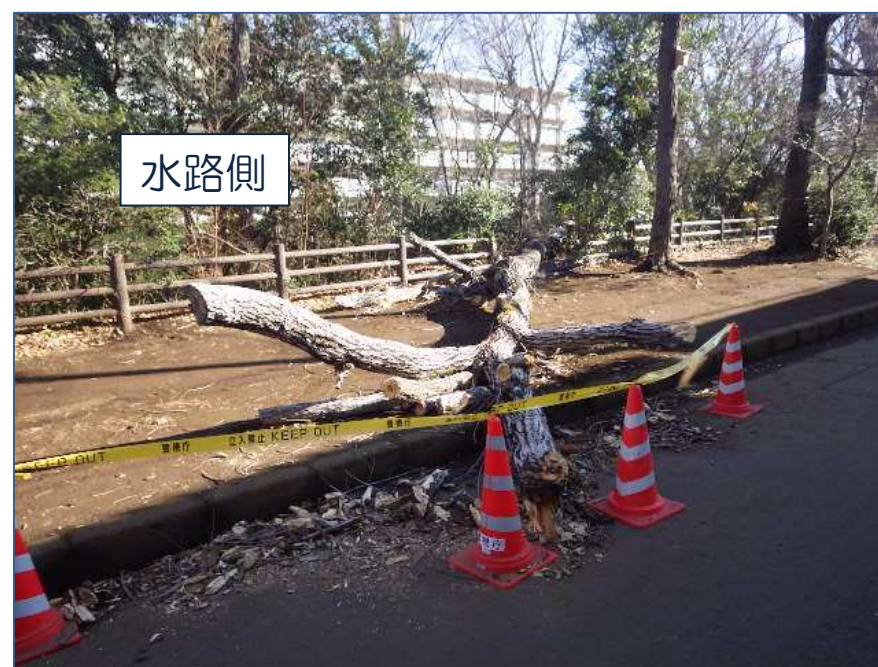
【1月：小松橋付近】

- 緑道側に倒木、侵入防止柵を損傷

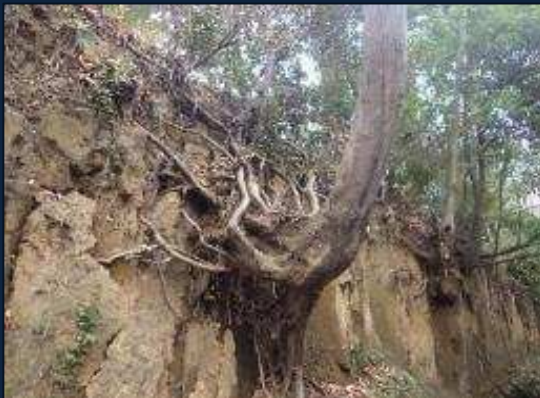
法面への影響や倒伏した場合の周囲への被害を考慮し、以下の①及び②を満たす幹直径50cm以上の樹木を伐採の対象とします。

- ①周囲の法面が、直壁状、または、オーバーハング状
- ②法面に生育(a)、または、幹の中心部が法肩から50cm以内に生育(b)

<直壁状法面に生育(a)>

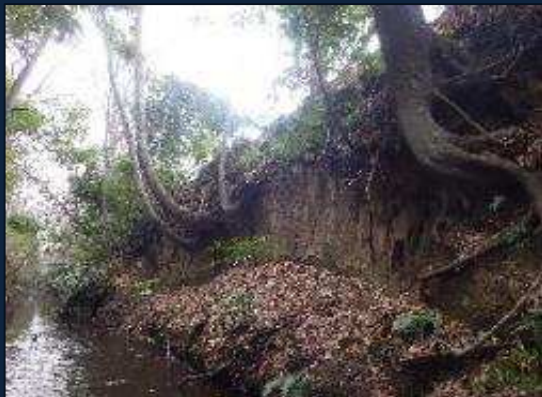
<オーバーハング状法面に生育(a)>

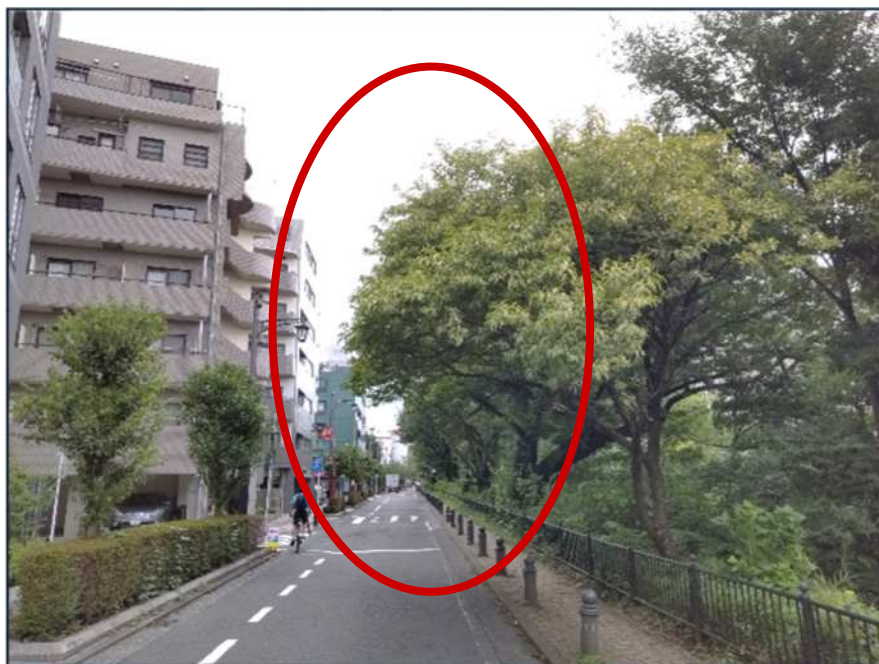
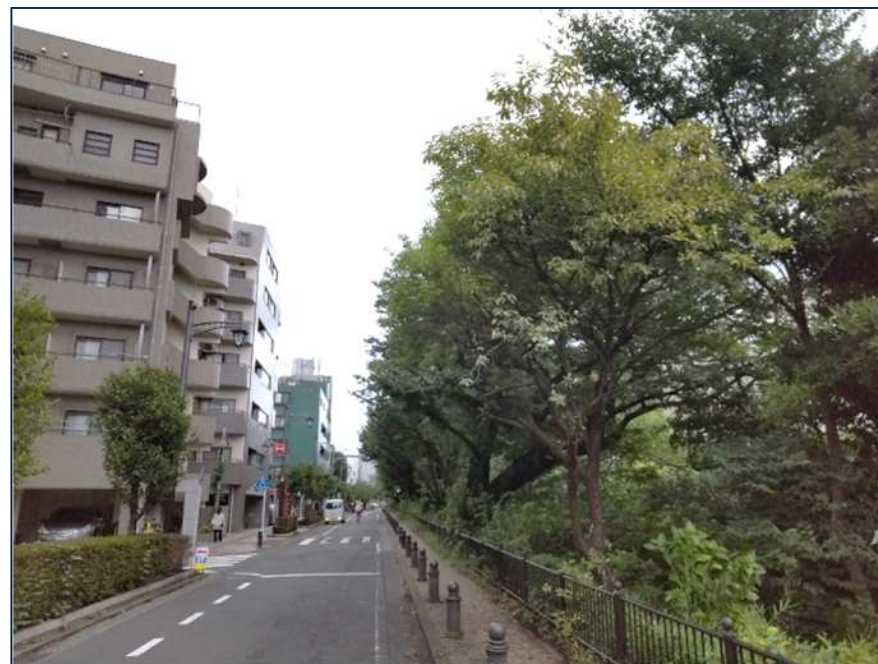
《三鷹市：三鷹橋下流右岸》

通行車両への接触リスク回避

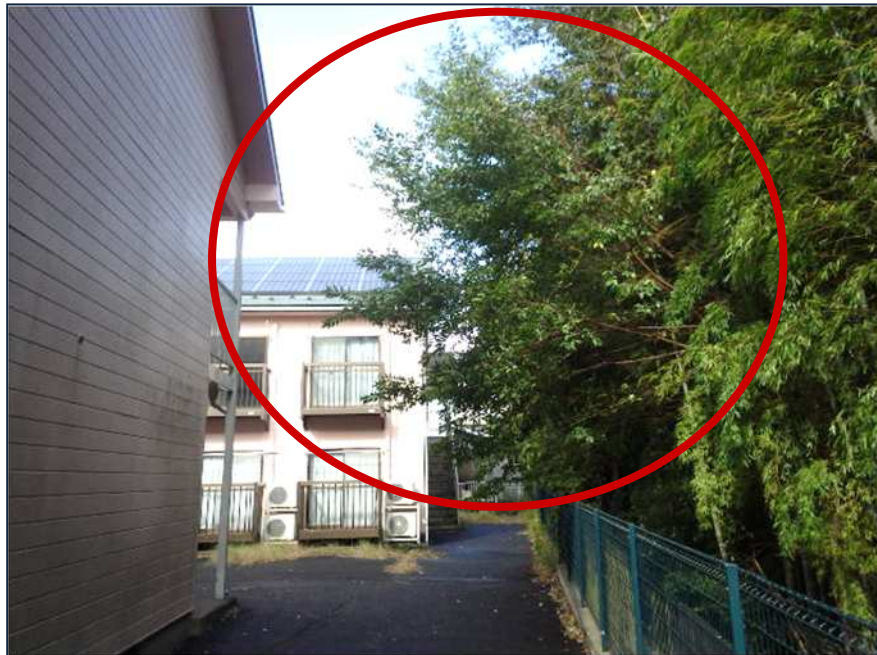
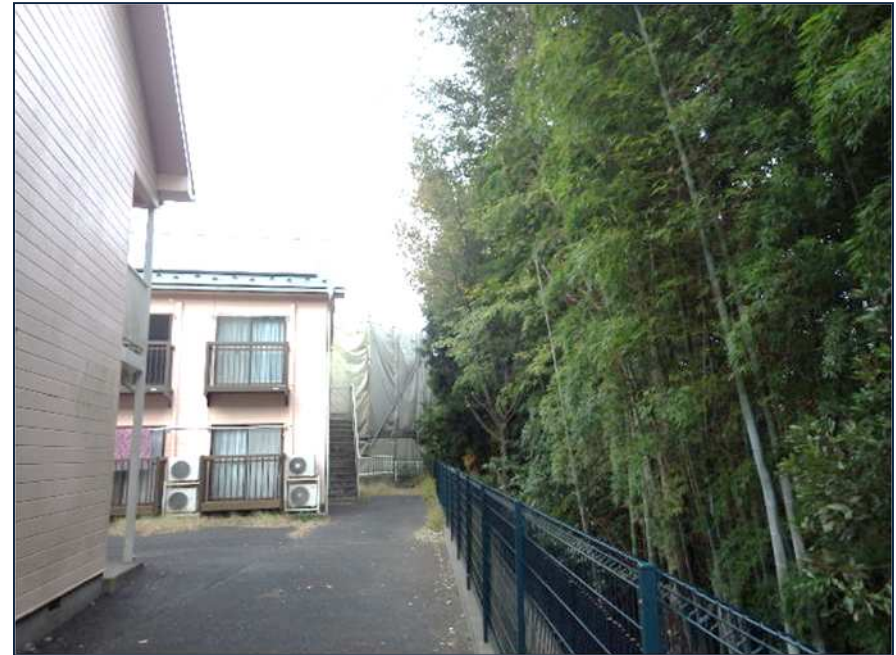
《三鷹市：東橋上流右岸》

歩行者・隣接家屋への接触リスク回避

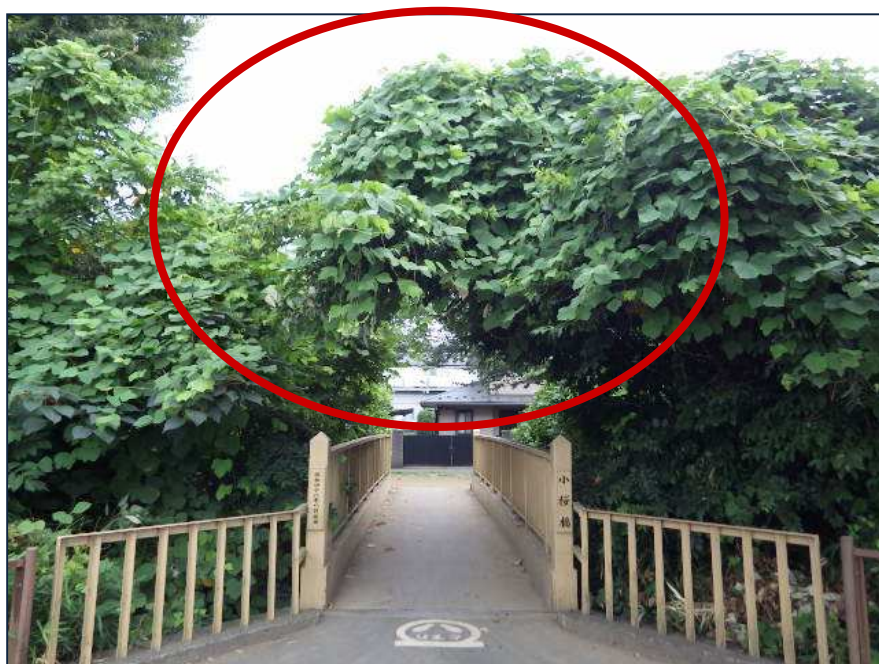
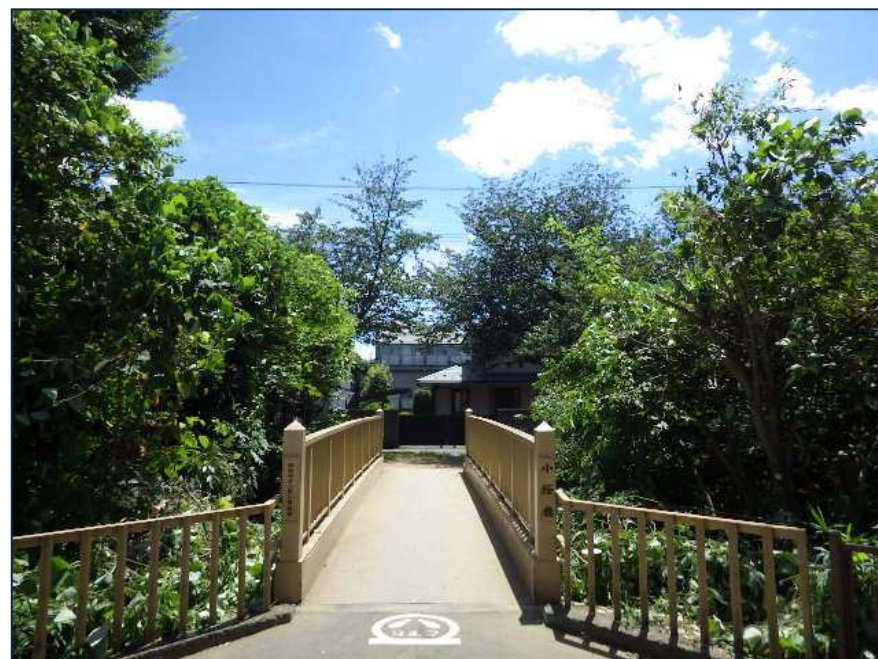
《小平市：小桜橋》

歩行者・隣接家屋への接触リスク回避

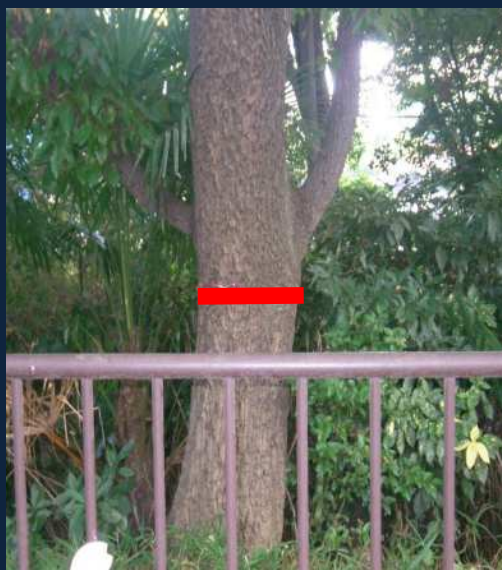
作業を実施する『樹木』には、  
作業内容（**伐採：赤** **基本(強)せん定：黄** **軽せん定：青**）  
により、テープの色を分けてお知らせ致します。  
（作業開始の約4週間前を目途に設置）

赤色：伐採

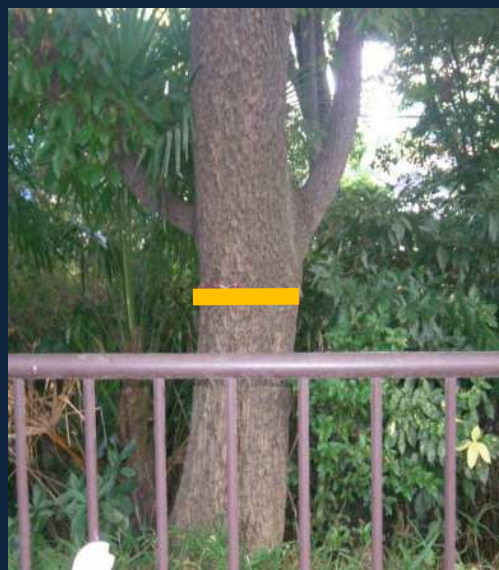
黄色：基本(強)せん定

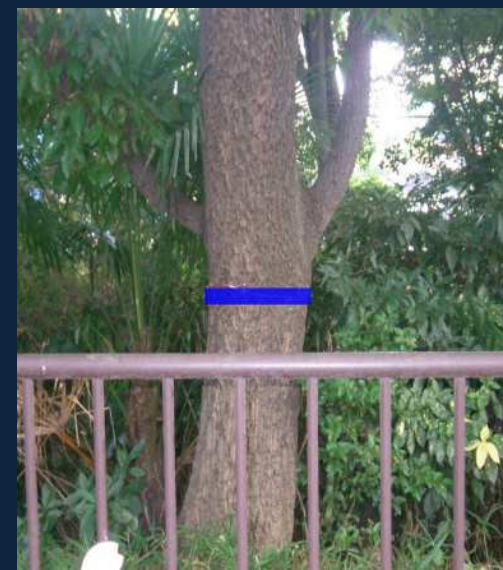
青色：軽せん定

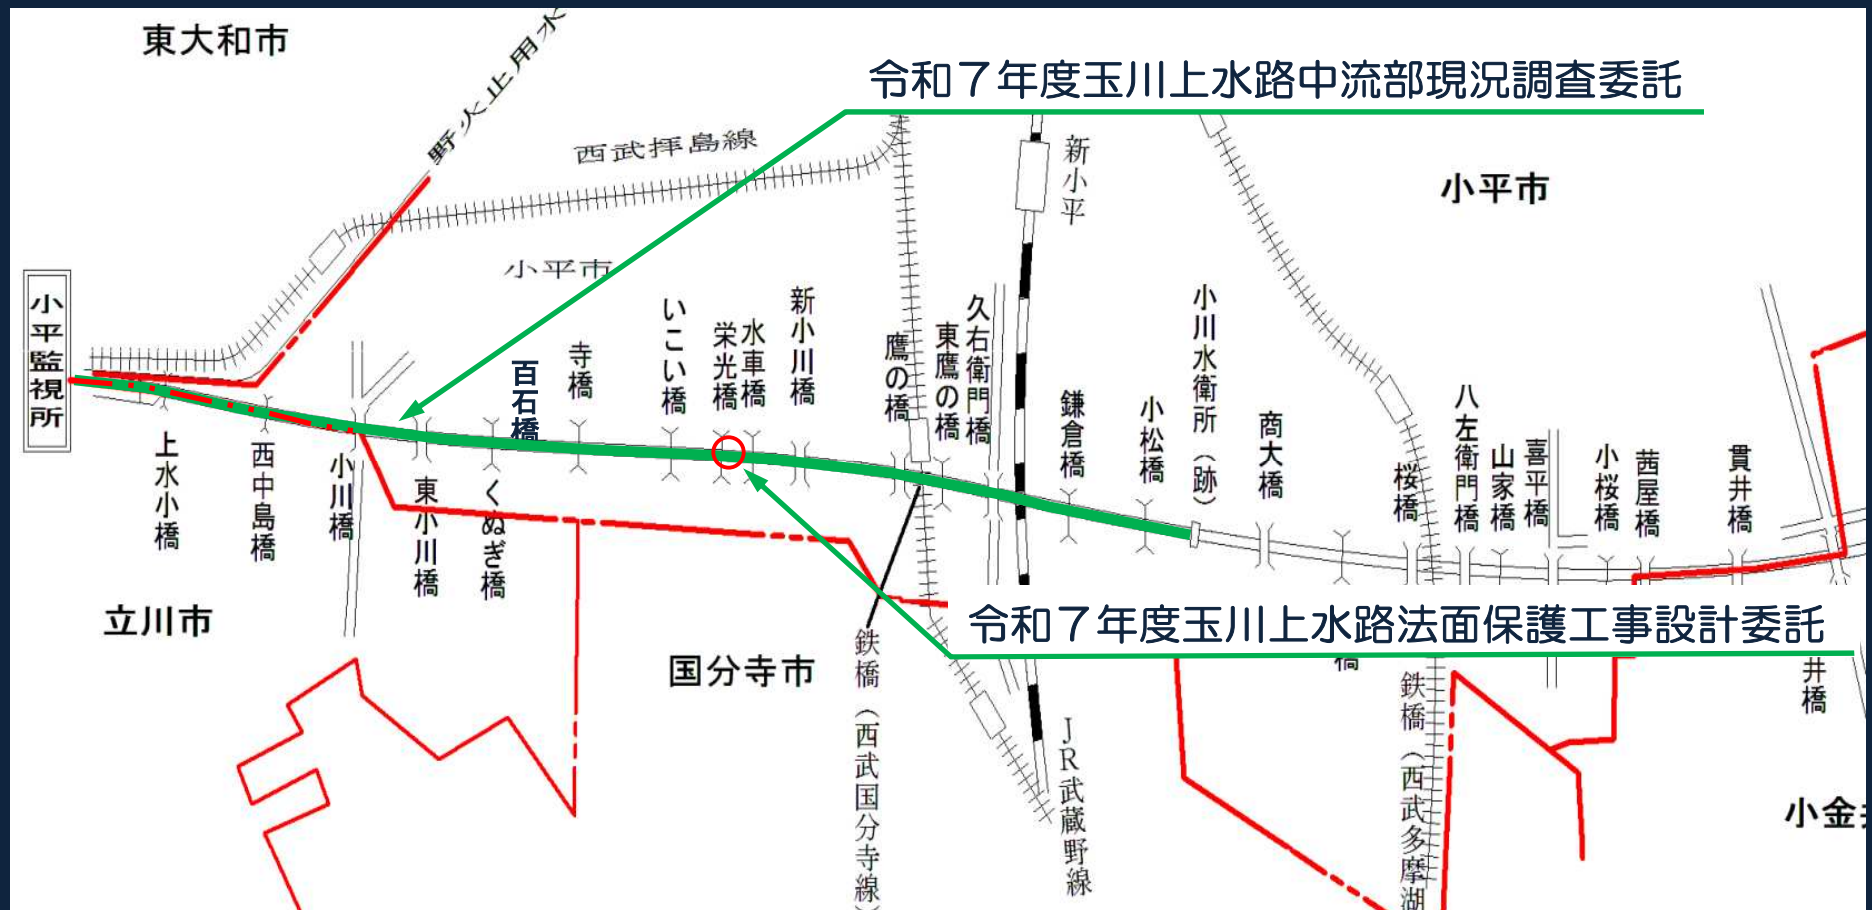
- 【調査委託対象延長】 L＝約4.7km（小平監視所～小川水衛所跡 間）
- 【調査委託概要】 土質調査、詳細測量（縦断・横断）
- 【法面保護工事】 詳細設計（栄光橋下流）

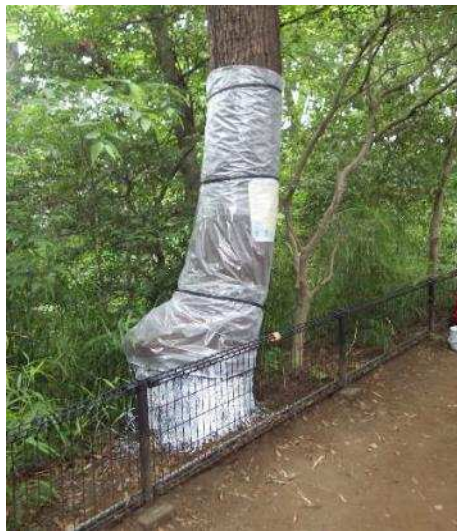
【令和５年度まで】 幹にビニールシート巻付＋根元部に樹脂系薬剤を塗布

【従前の対策方法】

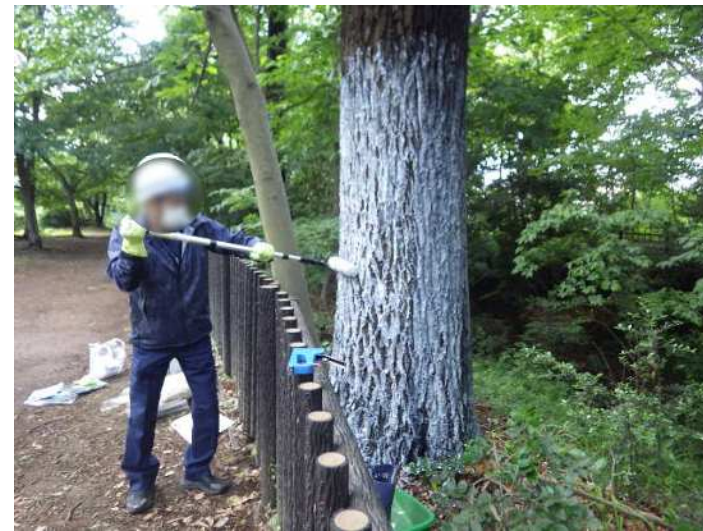
【令和６年度以降】 ビニールシートの経年劣化による破れ、汚れ等が散見  
⇒既対策木のビニールシートを撤去後、樹脂系薬剤を  
塗布（R7年6月上旬：約33本に実施済）

【作業状況】
