# 史跡玉川上水整備活用のための 作業説明会

## 整備活用計画（改定版）の概要について

武蔵野市・西東京市域における  
植生管理作業・法面整備箇所等について  
及び 水道局からのお願い

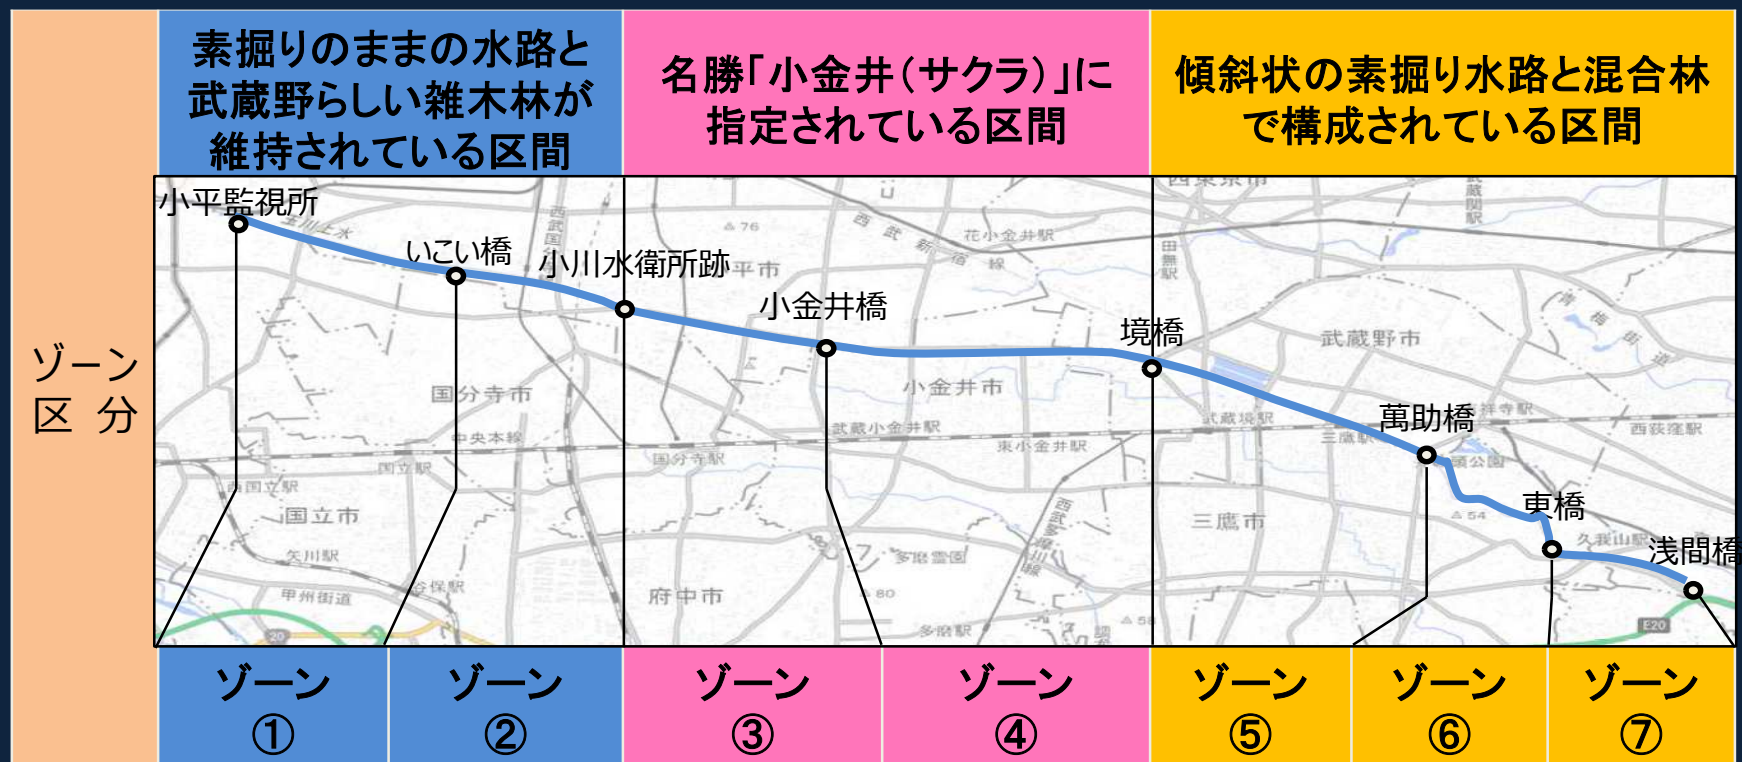
- 法面の形状や植生等の視点から、中流部を7つのゾーンに区分しました。
- ゾーンごとの特徴や課題に対応した施策及び管理方針に基づき、保存整備や植生管理を実施していきます。

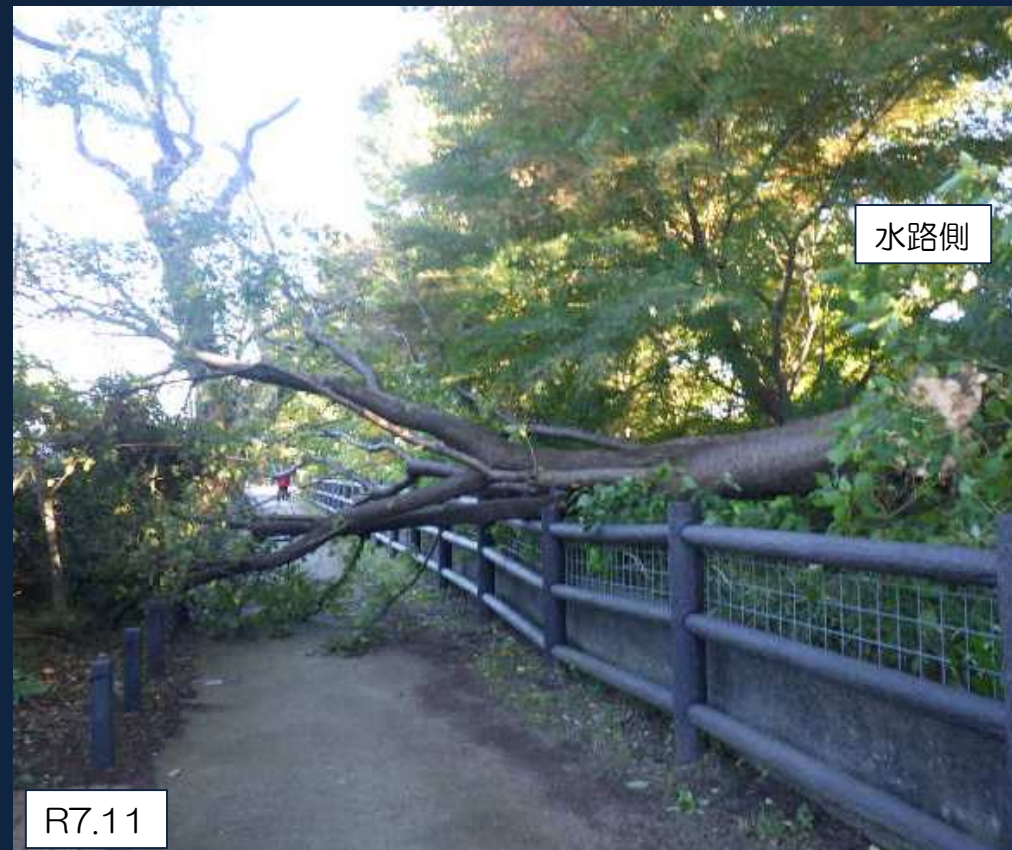
【岩崎橋（杉並区）付近】

緑道側に倒木、侵入防止柵を損傷

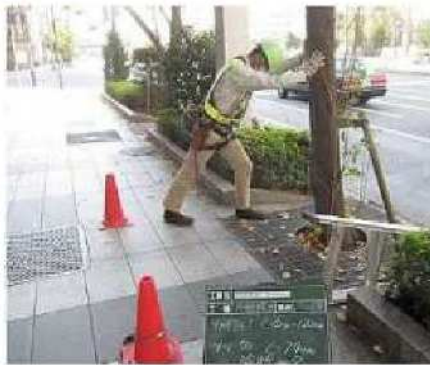
● 根元の揺らぎの確認

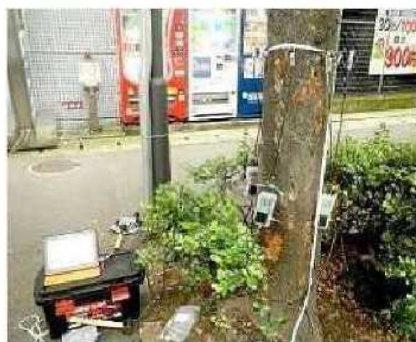
○ 機器設置状況

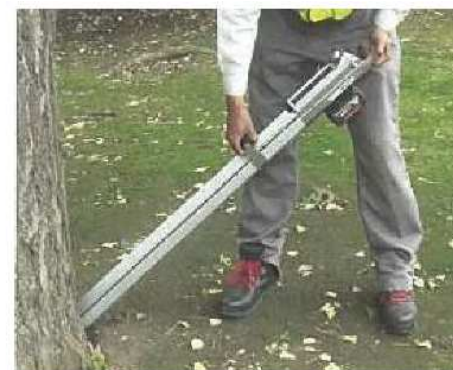
○ 貫入抵抗測定器での測定状況

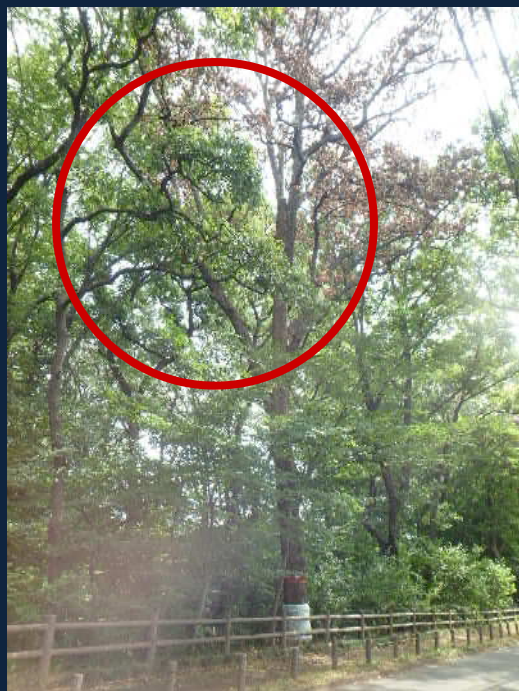
- 近年、カシノナガキクイムシ（通称：カシナガ）が媒介する「ナラ菌」への感染により、ナラの木のカ枯死（ナラ枯れ）が増加

【ナラ菌への感染によりナラ枯れした木】
