# 史跡玉川上水整備活用のための 作業説明会

## 整備活用計画（改定版）の概要について

立川市・小平市域における  
植生管理作業等について及び  
水道局からのお願い

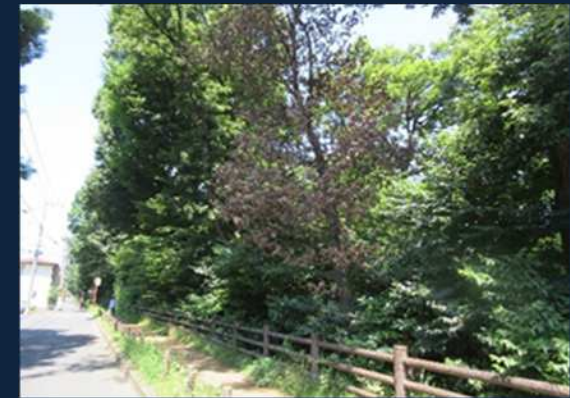
ナラ枯れ被害木

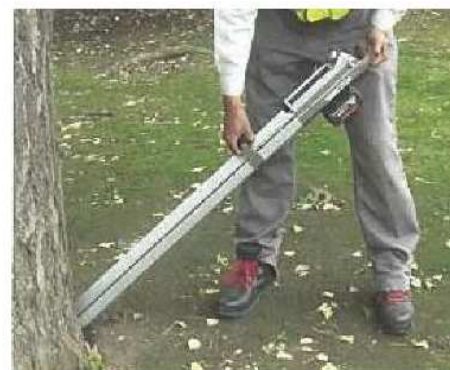
○ 貫入抵抗測定器での測定状況
