Pencegahan Kecelakaan pada Pekerjaan Air Rencana Aksi

2024

東京都水道局

Bureau of Waterworks Tokyo Metropolitan Government

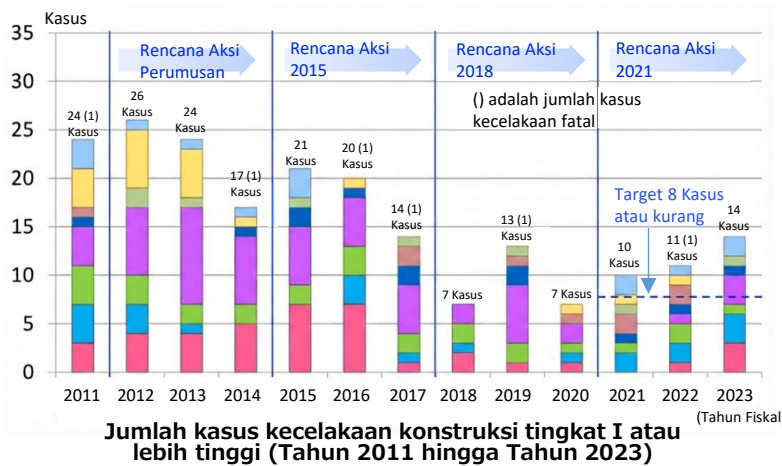
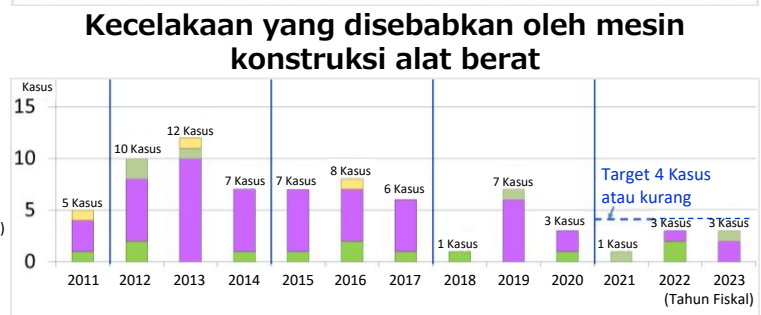
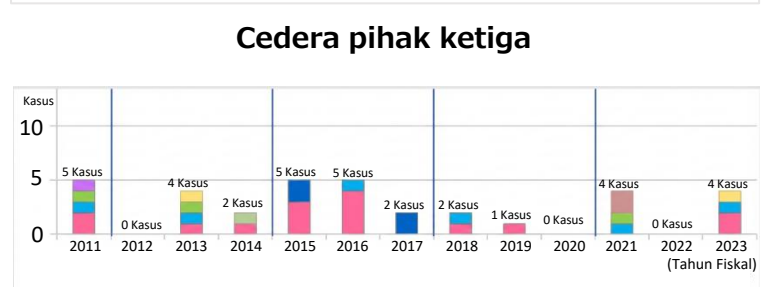
Gambar 1 Jumlah Kasus Kecelakaan Konstruksi Tingkat I atau Lebih Tinggi (Tahun Fiskal 2011 hingga Tahun Fiskal 2023)

- Sudah sepuluh tahun berlalu sejak rencana aksi yang dirumuskan pada tahun fiskal 2012, sebagai hasil upaya dari pejabat berwenang, pejabat badan kerja sama kebijakan, dan kontraktor (penerima pesanan) selama periode ini, jumlah kecelakaan konstruksi tingkat Level I atau lebih tinggi* telah berkurang menjadi sekitar setengah dari jumlah saat rencana tersebut dirumuskan.

- Jumlah kecelakaan konstruksi tingkat I atau lebih tinggi cenderung meningkat dalam beberapa tahun terakhir, jika dilihat dari faktor penyebab kecelakaan, proporsi kecelakaan yang sering terjadi tidak berubah sejak rencana dirumuskan, dan kecelakaan serupa terjadi setiap tahun.

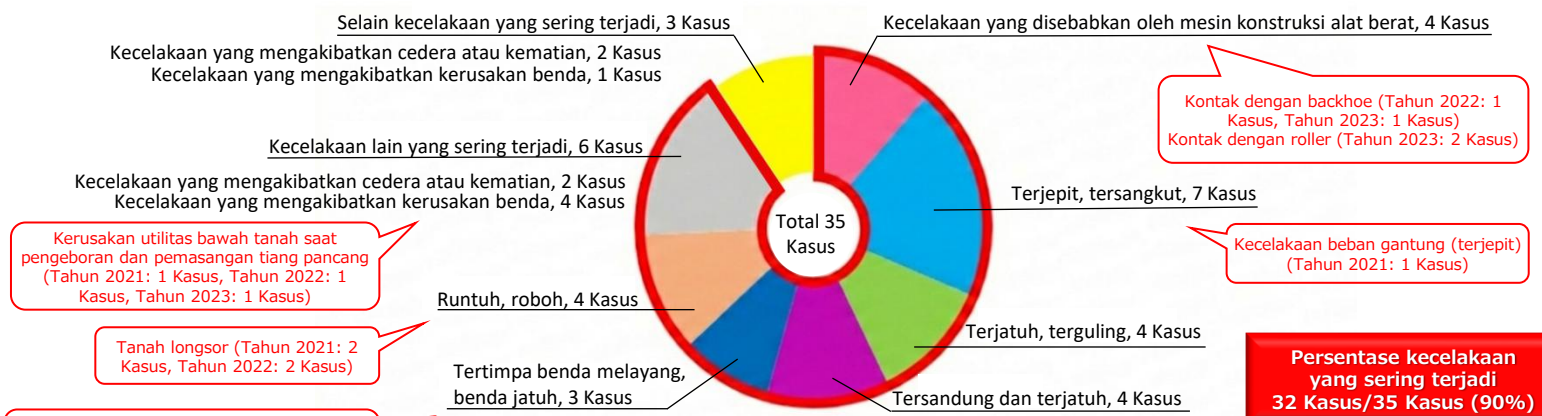
Gambar 2 Persentase Kecelakaan yang Sering Terjadi dengan Tingkat I atau Lebih Tinggi (Tahun Fiskal 2021 hingga Tahun Fiskal 2023)

- Kerusakan benda
- Kecelakaan yang mengakibatkan cedera atau kematian (selain kecelakaan yang sering terjadi)
- Kecelakaan lain yang sering terjadi
- Runtuh, roboh
- Tertimpa benda melayang, benda jatuh
- Kecelakaan yang disebabkan oleh mesin konstruksi alat berat
- Terjatuh, terguling
- Terjepit, tersangkut
- Tersandung dan terjatuh

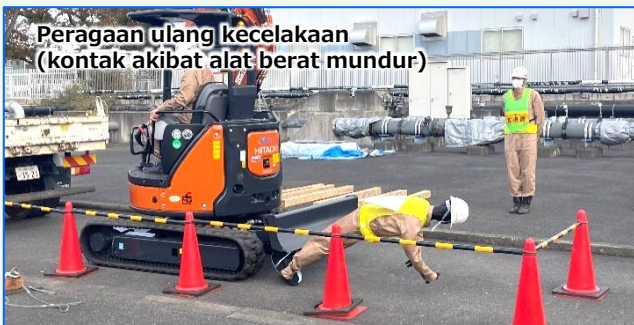
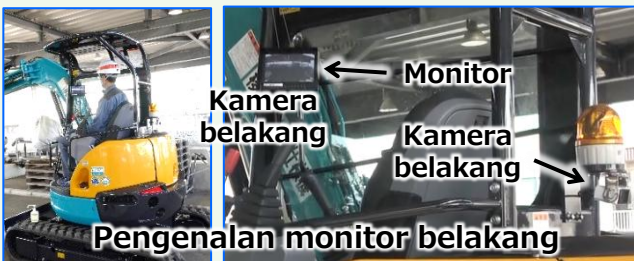
«Penyebab utama dan karakteristik kontak antara backhoe dan pekerja, dll. yang terjadi antara tahun fiskal 2021 dan 2023»

- Kurangnya koordinasi antara operator dan pemandu alat berat
- Tidak ada tindakan larangan masuk di area pengoperasian backhoe
- Tidak ada perangkat pencegah kontak alat berat, monitor belakang, dll.

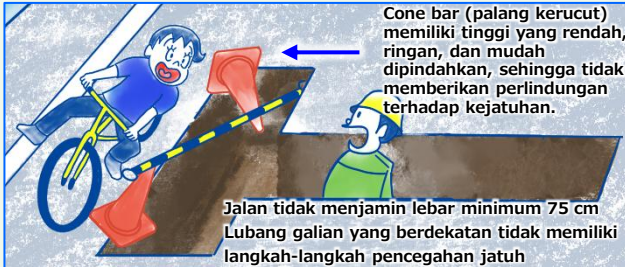
Pihak ketiga jatuh ke dalam lubang galian (Tahun fiskal 2022)

- Tidak adanya penempatan pemandu lalu lintas, dan kurangnya peringatan oleh pemandu lalu lintas kepada pengendara sepeda, dll
- Jalur pejalan kaki yang tidak memadai (lebar tidak mencukupi, tidak ada rambu, dll.)
- Langkah-langkah keamanan yang tidak memadai (seperti tindakan pencegahan jatuh, dll.)

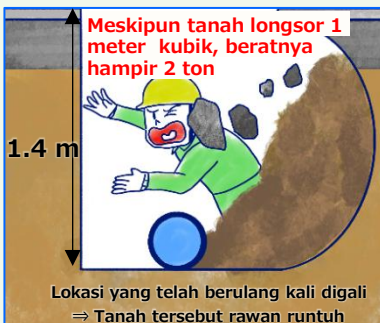
Tanah longsor yang terjadi pada kedalaman galian 1,4 m (Tahun fiskal 2022)

- Runtuhnya tanah galian dengan kedalaman kurang dari 1,5 meter yang tidak wajib dipasang penahan tanah
- Kondisi tanah di sekitar penahan tanah yang dilepas sementara karena menghalangi pemasangan pipa air, mengalami runtuh
- Tanah runtuh dari lokasi munculnya mata air (tanpa penanganan material perkuatan penahan tanah)
- Tanah runtuh karena penyangga dinding penahan tanah tidak dipasang sesuai rencana konstruksi

Meskipun kedalaman galian relatif dangkal, terdapat risiko tanah longsor tergantung pada lingkungan konstruksi, seperti tingginya permukaan air tanah, dll. Oleh karena itu, dalam kegiatan KY (Prediksi Bahaya) dan lainnya, apabila kondisi tanah galian sedikit saja terlihat buruk atau kondisi lainnya, pastikan pemahaman untuk memasang penahan tanah yang diperlukan sebelum memulai pekerjaan.

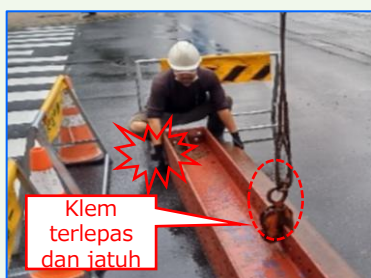
- Tanpa aba-aba dari petugas pemberi aba-aba, operator menggerakkan alat berat
- Melakukan pekerjaan pengangkatan tanpa menggunakan tali pandu
- Pekerjaan yang tidak direncanakan oleh pekerja
 - : Alat berat dioperasikan oleh orang selain operator
 - : Pengangkatan barang dilakukan oleh orang selain penanggung jawab pengangkatan barang

Terkena musibah karena memegang bagian bawah baja profil H dengan tangan (Tahun fiskal 2022)

- ##### ② Jatuhnya beban yang diangkat oleh derek dan backhoe, serta terjepit oleh beban yang digantung
- Banyak kasus kecelakaan terjadi akibat tindakan “pengabaian prosedur”, yaitu tidak mematuhi prosedur yang telah ditetapkan. Oleh karena itu, dalam kegiatan KY (Prediksi Bahaya) dan lainnya, pastikan untuk memeriksa prosedur kerja terlebih dahulu. Selain itu, pastikan pemahaman untuk menempatkan pekerja yang tepat seperti yang memiliki kualifikasi, dan lainnya sebelum memulai pekerjaan.
