第Ⅱ章 玉川上水中流部の現状と課題

1 水路及び法面の保全

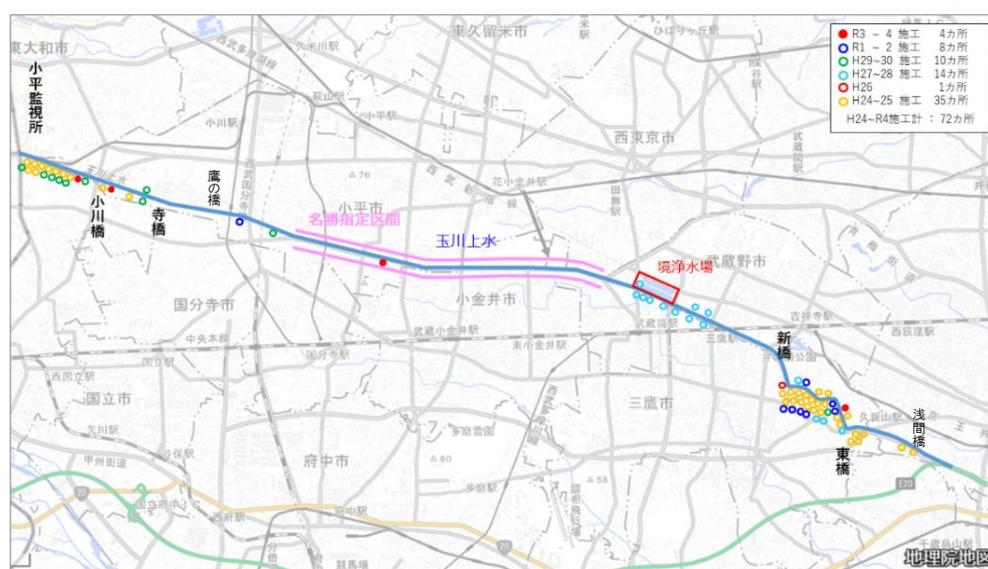
図-2 平成 22 年度から令和 4 年度までの法面保護工施行実績（箇所図）

このため、水路及び法面の保全を目的に、樹木対策として、法面及び法肩の崩落に伴い倒伏するおそれの高い樹木¹¹の伐採や剪定を実施してきました。また、法面保護工として、素掘り開渠としての遺構の景観を保存し、かつ、水路及び法面の安定化を図る工法である木柵工や連続繊維補強土工等を採用し、対策を実施してきました。加えて、雨水対策として、一部の緑道に止水板や雨水排水設備を設置しました。

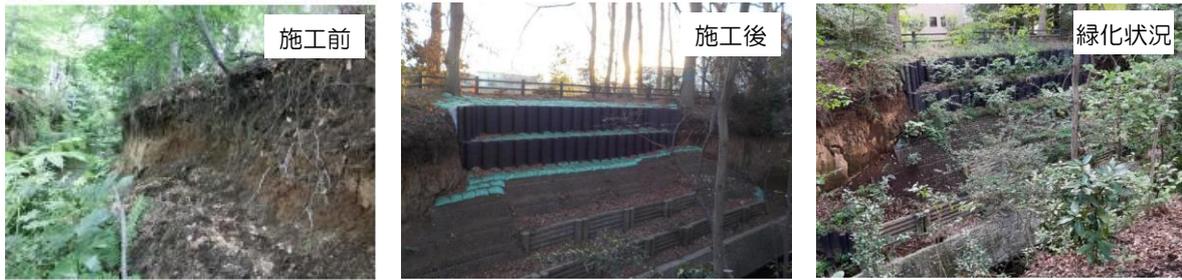
写真-1 法面保護工実績

＜木柵工による法面保護工実績：西中島橋下流（右岸）＞

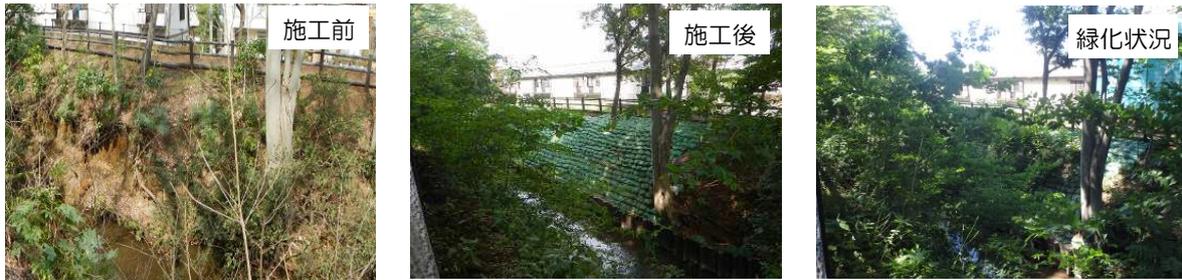
＜連続繊維補強土工による法面保護工実績：井の頭橋上流（左岸）＞

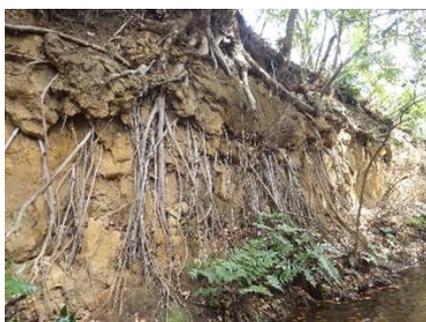
写真-2 法面崩落及び護岸破損箇所の例

また、令和４年度に当局が実施した調査では、法面や法肩に生育する樹木の根系発達が要因と考えられる法面の形状変化（表層土の亀裂や崩落）が発生しているほか、既設の護岸が破損している箇所も確認されています。

＜根系発達による表層の崩落＞

このため、法面の崩落や護岸の破損が顕著な箇所への対応を継続的に実施するとともに、水路の法面や法肩に生育している樹木の適切な管理が必要となっています。

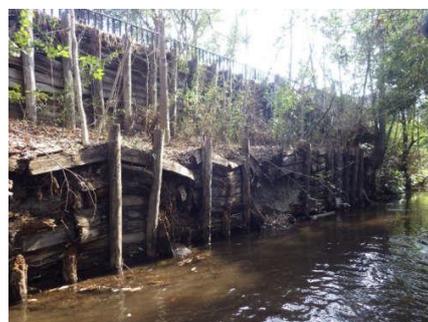
＜既設護岸（木柵）の破損＞

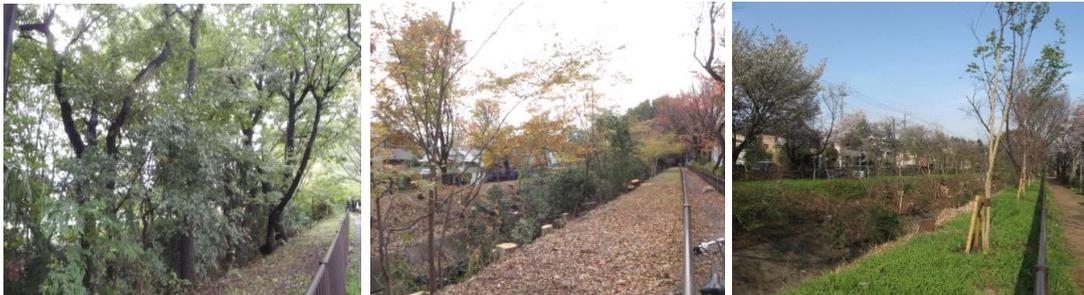
写真-3 モデル区間の整備

モデル区間では、当局がヤマザクラを被圧する樹木の剪定及び伐採を行った上で補植適地を提供し、名勝「小金井（サクラ）」の管理者である東京都教育庁、地元自治体等がヤマザクラの苗木の補植を行いました。

＜補植整備前＞

＜被圧する樹木の伐採＞

＜ヤマザクラの補植＞

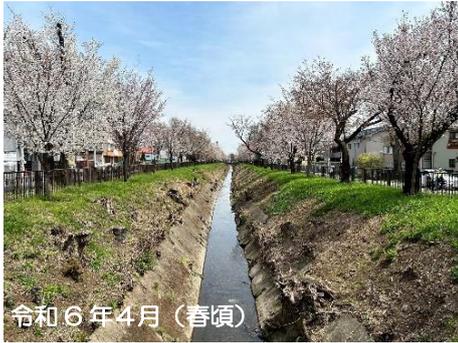
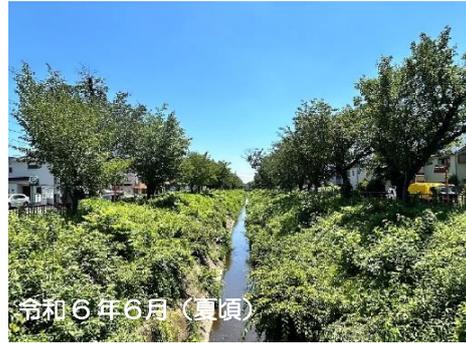
写真-4 補植整備済区間の現況

現在、小金井橋から梶野橋までの約2キロメートルの区間（以下「補植整備済区間」という。）では、ヤマザクラは全体的に良好に成長しており、特に、平成22年度から24年度にかけて整備を行ったモデル区間では、補植から10年以上が経過し、ヤマザクラ並木が順調に形成されています。

令和6年4月（春頃）

令和6年6月（夏頃）

＜ヤマザクラ並木が形成されたモデル区間の現況：平右衛門橋下流＞

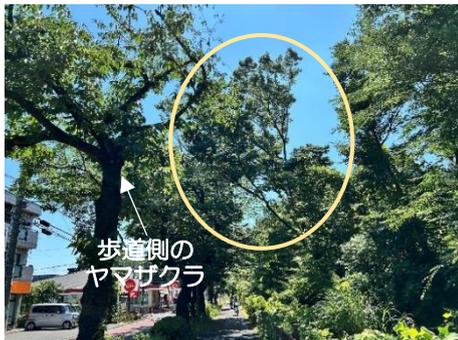
写真-5 ヤマザクラを被圧する樹木

一方、補植整備済区間を除いたその他の名勝区間では、ケヤキ等の高木の繁茂が既存のヤマザクラの生育環境に影響を及ぼすと考えられることから、こうした樹木の管理が求められています。

歩道側の
ヤマザクラ

＜高木による被圧＞

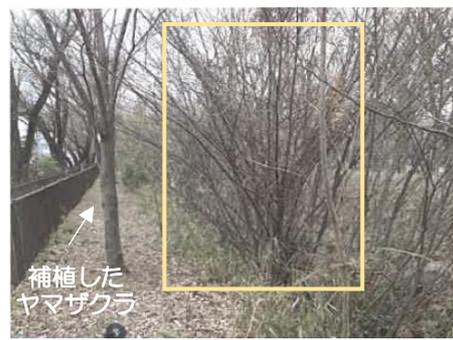
しかし、ヤマザクラを被圧する樹木の除去後に被圧樹木の切り株から発生した萌芽は、早い場合では2～3年で補植したヤマザクラの高さを超えて成長し、再び被圧を始めています。そのため、補植整備により形成されたヤマザクラを中心とする並木を適切に維持していくことが求められています。

補植した
ヤマザクラ

＜伐採木の萌芽による再被圧＞

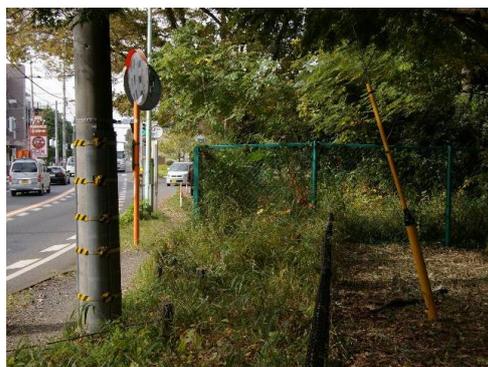
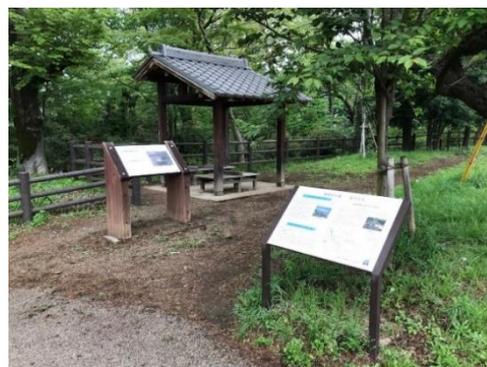
写真-6 安全快適な通行の確保（既設フェンスのセットバックやベンチ等の整備）

(整備前)

(整備後)

<小川水衛所跡（右岸）>

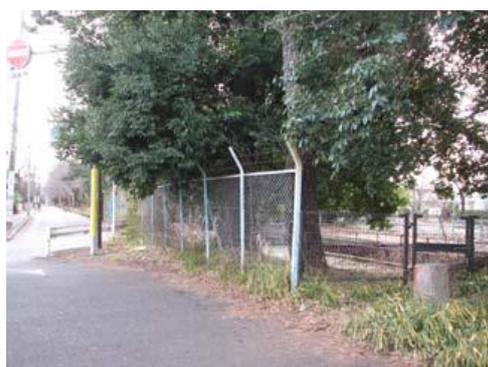
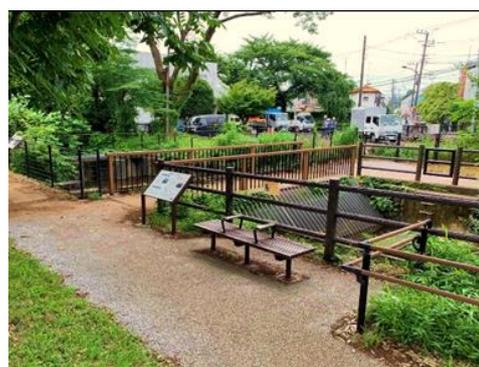
(整備前)

(整備後)

<境水衛所跡（左岸）>

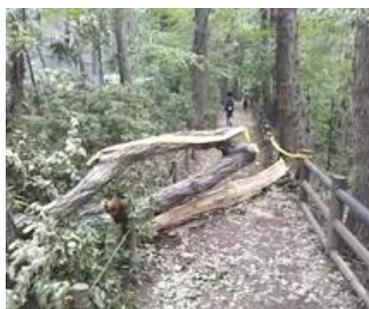
写真-8 台風による倒木被害

樹木の管理については、近年、倒木や枯死被害などの新たな課題が発生しています。特に、平成30年の台風24号では、強風により多くの倒木が発生し、法面に影響を及ぼしただけでなく、倒木に伴う停電の発生や枝折れによる民家の柵の損傷など、多くの被害が発生しました。また、令和2年頃からは、中流部の中でも特にコナラやクヌギの多い小平市域を中心にナラ枯れが確認されるようになり、カシノナガキクイムシ侵入防止等の対策を講じているものの、枯死被害が発生しています。
