## 福南3 取水樋管の不斷水による清掃

### 1 課題を抱える業務の内容

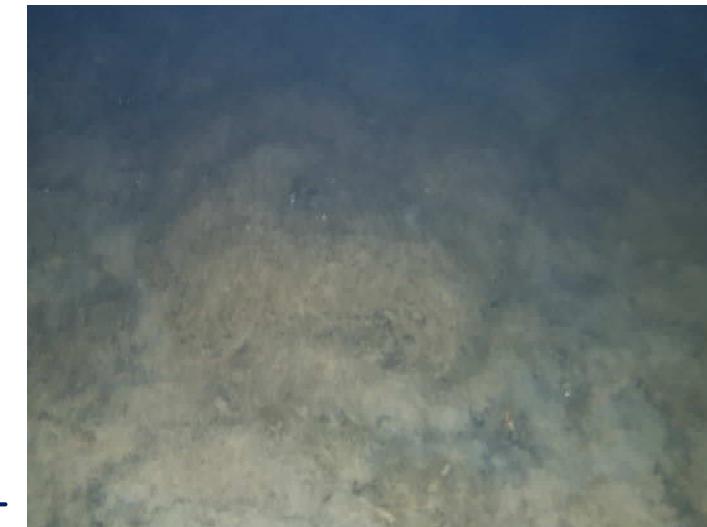
堆積土砂

近年、豪雨災害が増加し、各施設に堆積する土砂も増加傾向にあります。取水口と沈砂池は定期的に堆積した土砂を除去していますが、樋管の土砂は、これまで一度も除去したことありません。昨年の水中ドローンによる調査では、堆積土砂の他に壁面の付着物やがれき等が見つかりました。

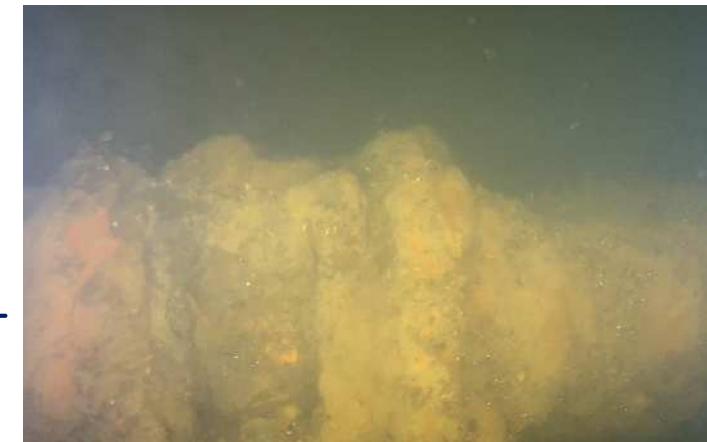
がれき類
