福南4 急排空気弁からの微小漏水の検知

求める技術：⑧

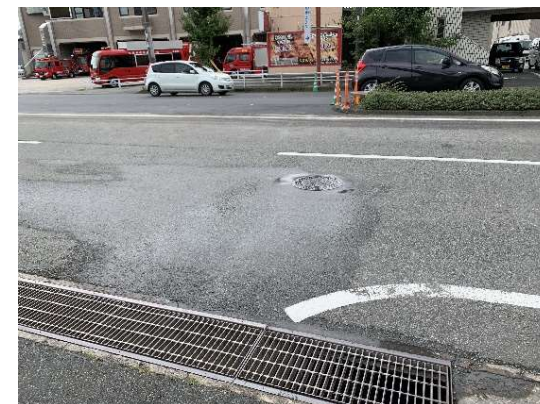
当該導水管は口径φ1,000mm、総延長が約12.1kmで、52基の急排空気弁（φ150）を有しています。

原則として常時導水していますが、設備点検等の維持管理に伴い、年に10回程度は数時間の導水停止を行います。その際、管内の圧力変動で急排空気弁のフロートが動き、導水を再開した際に、原水中の砂等が噛み込むことで、急排空気弁からの微小漏水が発生することがあります。

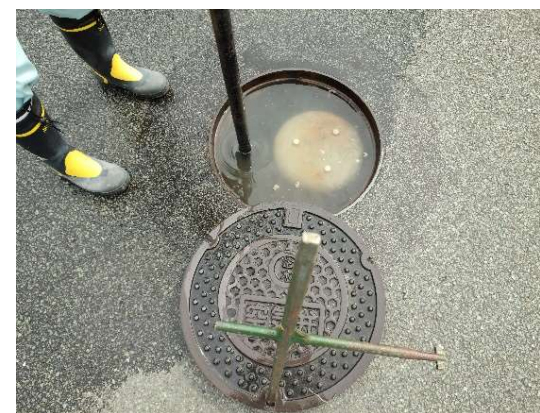
対策として、導水再開後に少し時間をおいて管路巡視を実施していますが、漏水量によっては、道路表面に水が現れるまでにかかなりの時間を要することがあります。
