事例 1 1：既設鉄筋コンクリート柱を撤去中、コンクリート片が作業員に落下、その衝撃で転落

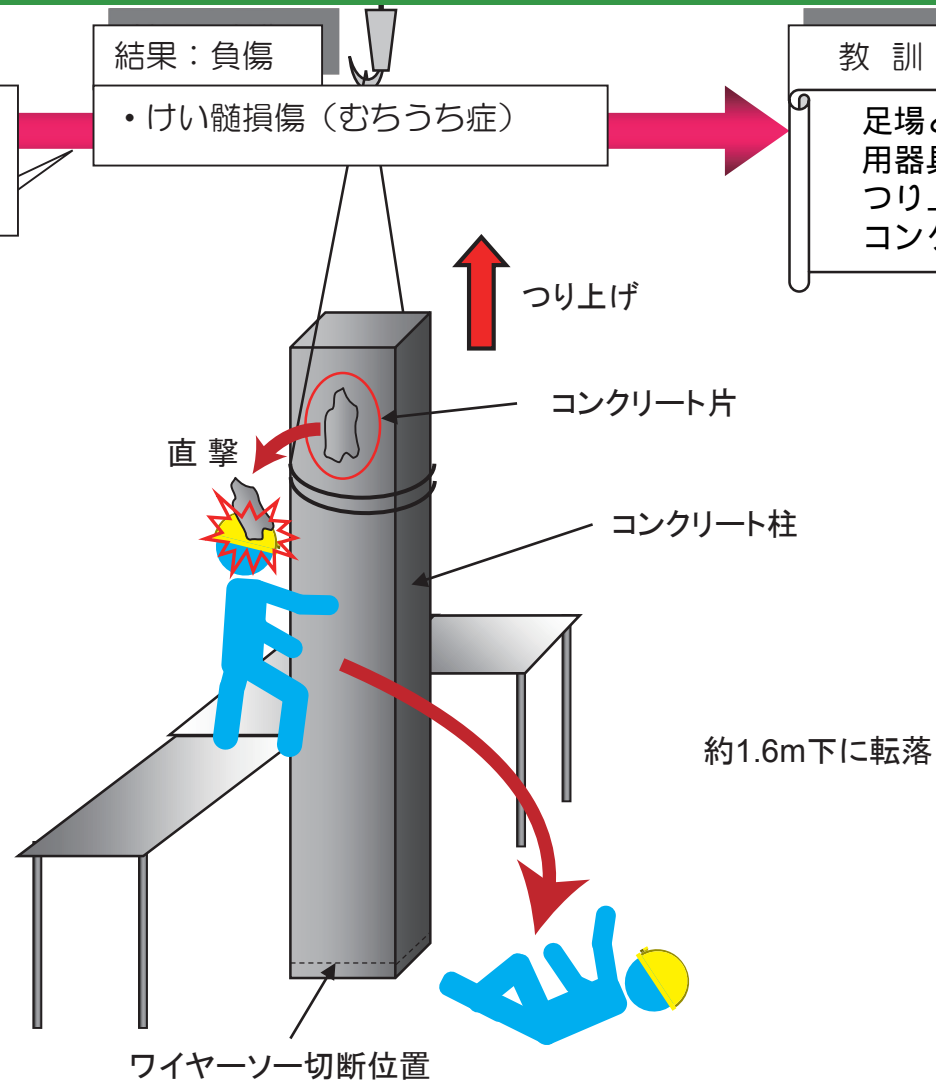
既設鉄筋コンクリート柱を撤去のため切断し、ワイヤーで柱をつり上げ始めた際、ワイヤーが鉄筋に付着していたコンクリート片（10cm×30cm程度）をこすりつけ落下、作業員の前頭部（ヘルメット着用）に直撃した。その衝撃で作業員は足場から転落した。

- ・足場に手すりがなく、墜落制止用器具も不使用
- ・剥離の可能性があるコンクリート片を撤去していなかった。

- ・コンクリート片を落とすことなく、そのままワイヤーを柱に張りつり上げた。

- ・けい髄損傷（むちうち症）

足場と手すりを設置し、墜落制止用器具も必ず使用する。
つり上げ作業前に、浮き上がったコンクリート片を落としておく。
