事例 1 3 : 立坑底部に設置した昇降梯子から滑り落ち、かかとを骨折

土木・建設工事

墜落・転落

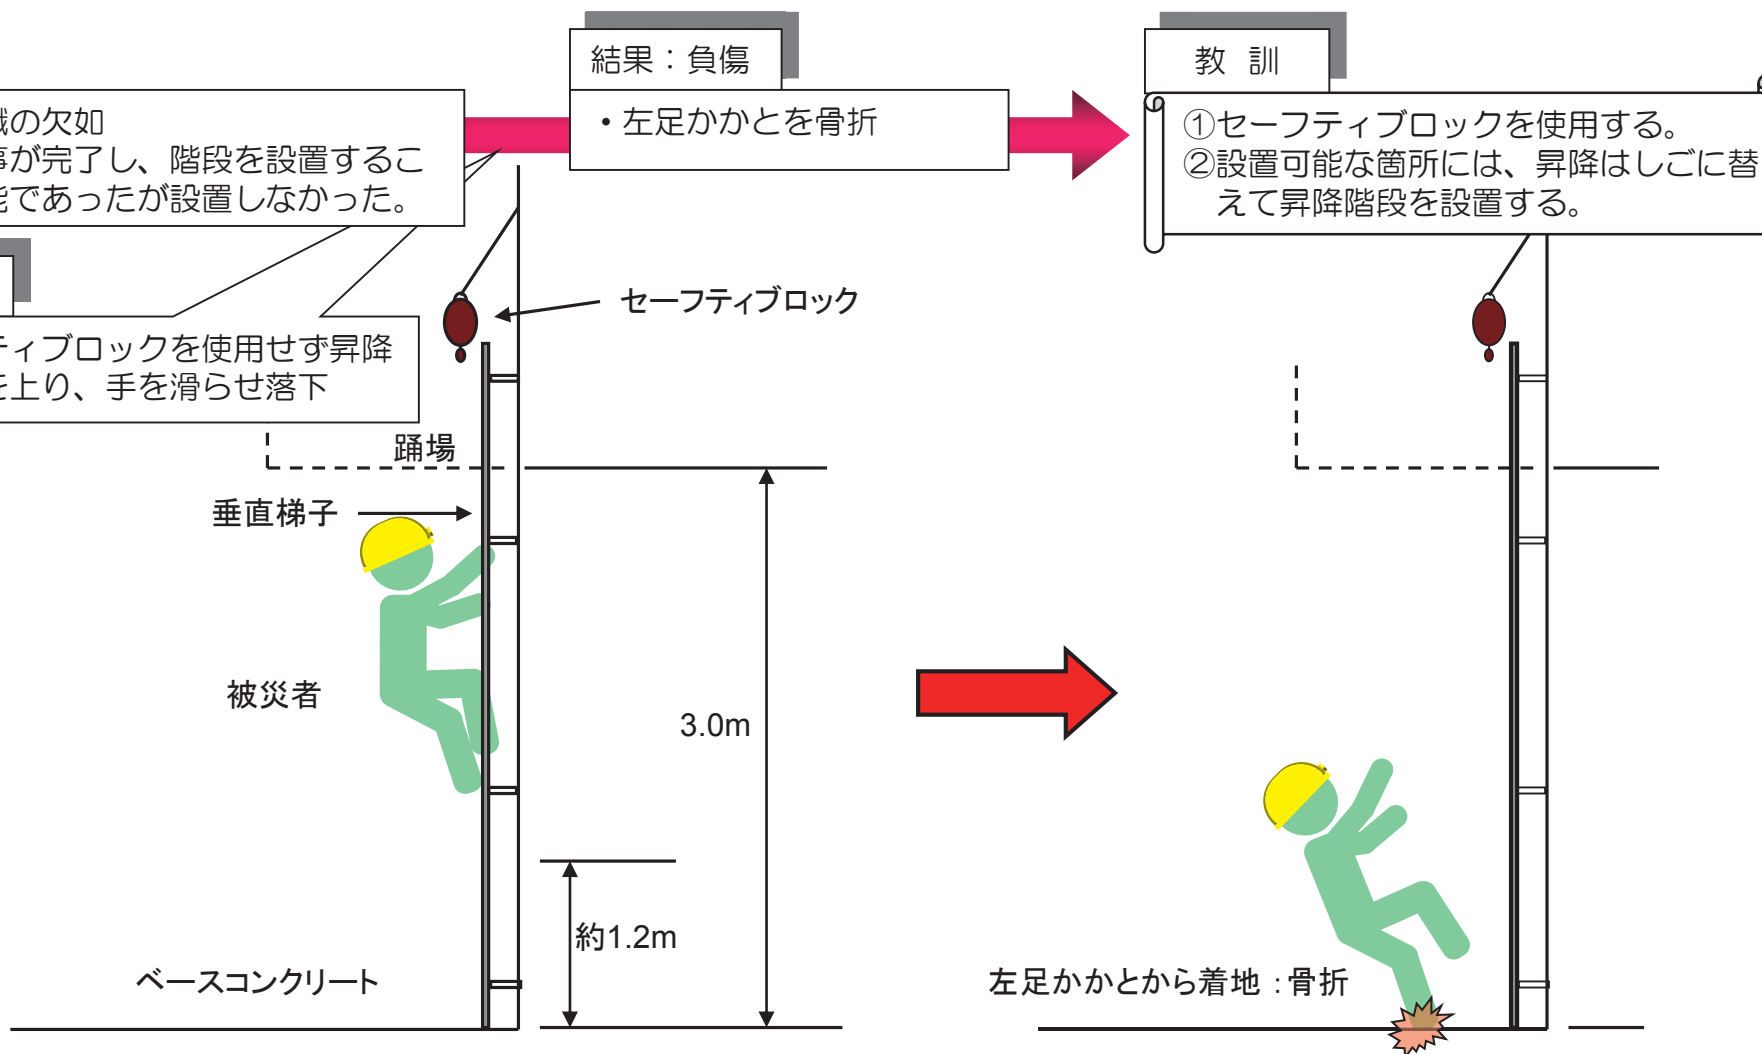
夜間作業を終えた作業員が、立坑底部に設置してある約3mの昇降梯子を上り始めたところ右手が滑り、約1.2m下の立坑底部コンクリート面に落下し、左足かかとを骨折した。

- 安全意識の欠如
- 推進工事が完了し、階段を設置することが可能であったが設置しなかった。

- セーフティブロックを使用せず昇降はしごを上り、手を滑らせ落下

- 左足かかとを骨折

- ①セーフティブロックを使用する。
- ②設置可能な箇所には、昇降はしごに替えて昇降階段を設置する。
