事例 1：高速凝集沈殿池の足場板の撤去作業中にバランスを崩し墜落

浄水場関連

墜落・転落

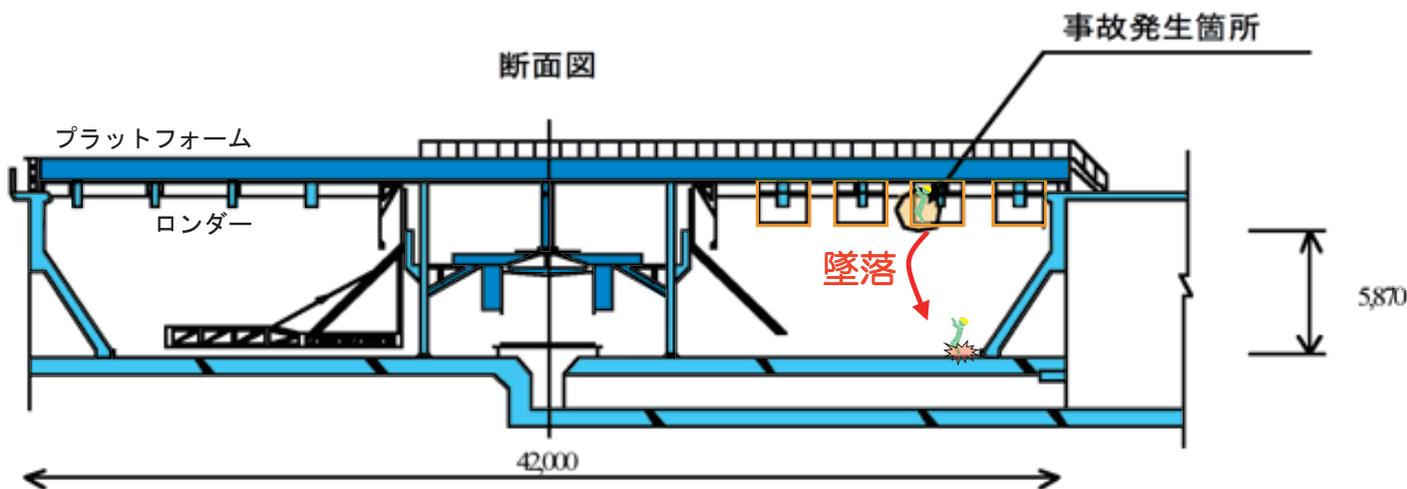
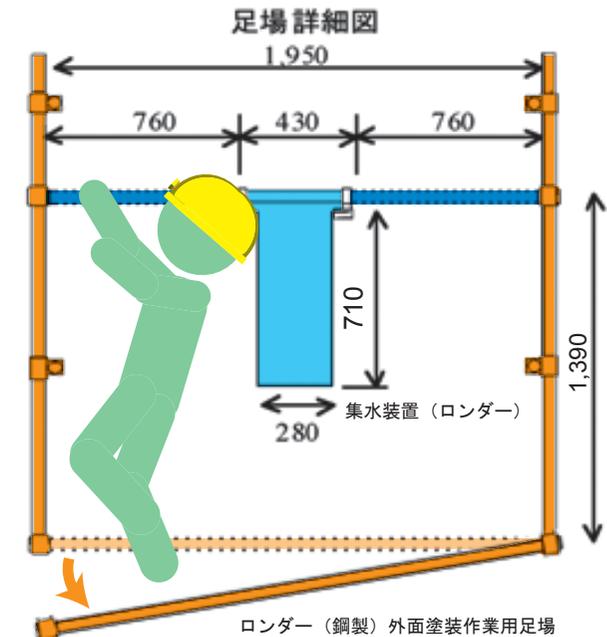
高速凝集沈殿池

高速凝集沈殿池において足場板の撤去作業中、単管に墜落制止用器具を掛けて作業していたが、次の作業に移る際一時的に墜落制止用器具を外した。移動中、足場板を支えていた単管のクランプが外れ、バランスを失った作業員は6 m下に墜落し負傷した。

- ・高所での作業中、墜落制止用器具を外した。

- ・作業員が、単管に掛けていた墜落制止用器具を一時的に外し移動しようとしたところ、足場板を支えていた単管のクランプが外れ、バランスを失った作業員は約6 m下に転落した。

- ・足場の組立・解体作業時は、墜落制止用器具を取付けるための設備を設け、墜落制止用器具を使用する。
