事例 2：高所で壁繋ぎ金物を無理な姿勢で取り付けようとして、作業員が墜落

浄水場関連

墜落・転落

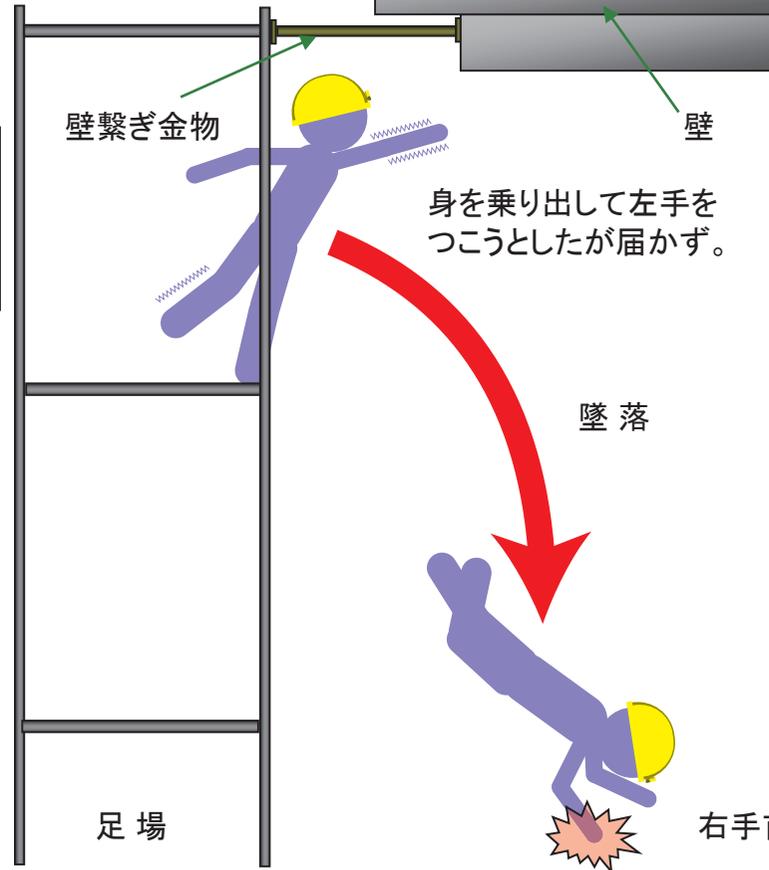
高所で壁繋ぎ金物を取り付ける作業中、作業員が当日の作業の遅れを取り戻そうと焦り、決められた手順である作業床付き脚立を使用せず、更に墜落制止用器具も使用せず無理な体勢で枠組み足場から身を乗り出した。その結果、バランスを崩し約2.2m下に墜落、右手首を骨折した。

約2.2m

壁繋ぎ金物

壁

身を乗り出して左手をつこうとしたが届かず。

墜落

足場

右手首を骨折

高所作業では、墜落制止用器具を必ず使用する。
作業に適した足場を使用する。
作業における不安全行動をなくすため、作業員への安全教育を繰り返し行う。
日々の作業手順を確認し、遵守する。
