事例 6：後退したバックホウに作業員や交通誘導員が挟まれ負傷

土木・建設工事

挟まれ・巻き込まれ

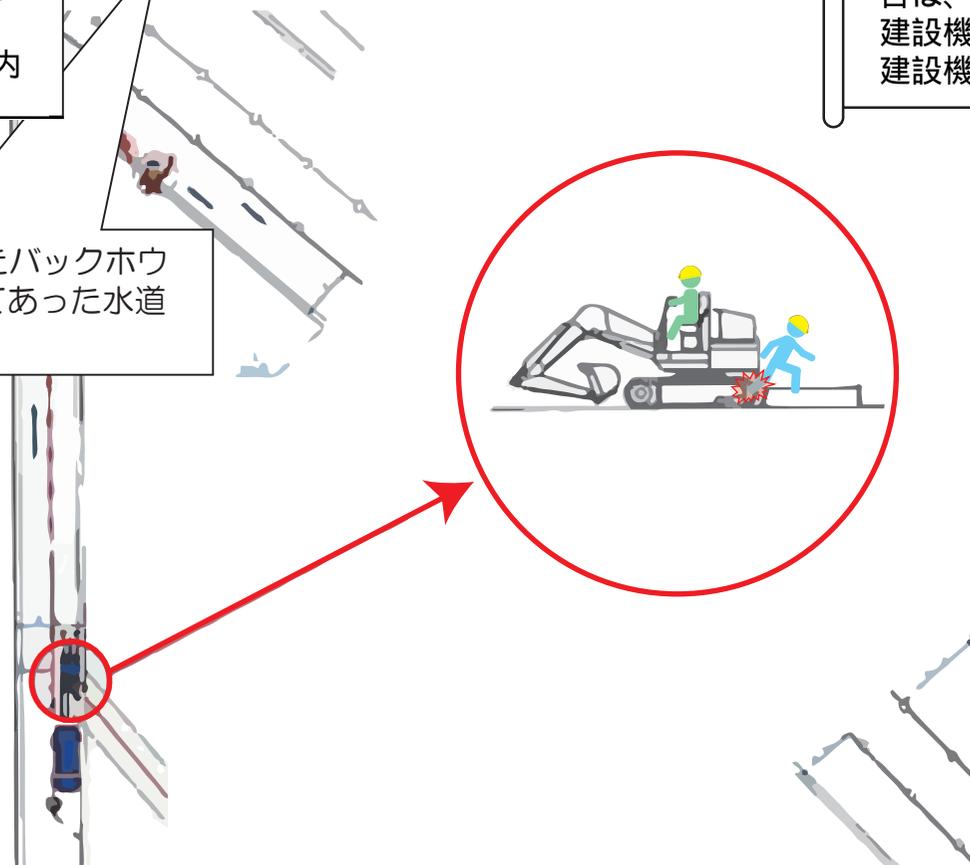
バックホウが後退した際に、作業員の足がキャタピラと地上に置いてあった水道管に足を挟まれ負傷した。

- ・建設機械重機監視員を配置していなかった。
- ・バックホウ後退の際、オペレータが安全確認を怠った。
- ・作業員がバックホウの作業範囲内に立ち入った。

- ・作業員が、後方移動していたバックホウのキャタピラと地上に置いてあった水道管に挟まれた。

バックホウ等の建設機械の作業をする際、立入禁止措置を講ずることができない場合は、必ず建設機械誘導員を配置する。建設機械の作業半径内に立入る場合は、建設機械誘導員の指示に従う。
