事例11：無理な体勢で車に道具を積み込もうとしたところ、作業員が覆工板開口部へ転落

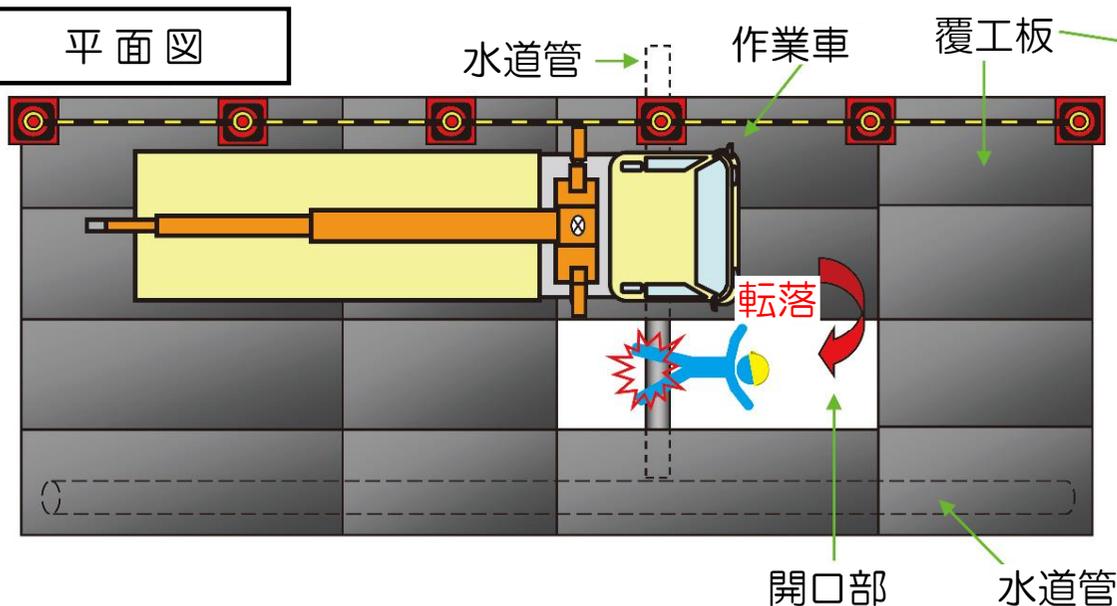
平面図

無理な体勢で手を伸ばしてユニック車の座席に道具を積み込もうとしたところ、バランスを崩し覆工板開口部から転落、水道管に足をぶつけ負傷した。

- 作業を早く進めようと、開口部付近に近づき、無理な体勢で車のドアを開けようとした。

- 覆工板を開けた状態で後片付け作業を行った。

- ① 不必要な開口部は必ず閉じる。
- ② 後片付け作業は開口部を閉じた後に行う。
- ③ 無理な体勢での作業を行わない。
