事例 2 : 高所で無理な姿勢で作業をしようとして、作業員が墜落

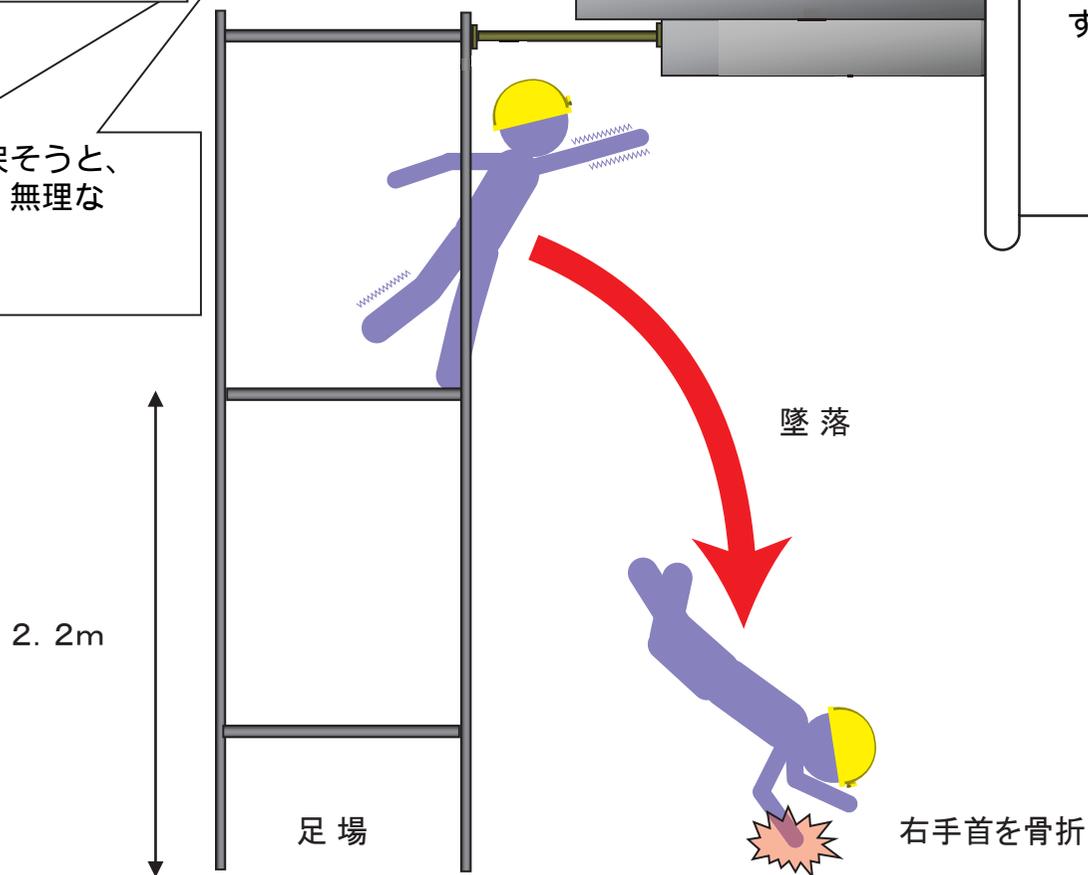
作業員が当日の作業の遅れを取り戻そうと焦り、決められた手順である作業床付き脚立を使用せず、更に墜落制止用器具も使用せず無理な体勢で枠組み足場から身を乗り出した結果、2.2 m下に墜落した。

- ・ 墜落制止用器具を使用しなかった。
- ・ 作業床付き脚立を使用しなかった。

- ・ 当日の作業の遅れを取り戻そうと、決められた手順を無視し、無理な姿勢で作業をした。

- ・ 右手首骨折

高所作業では、墜落制止用器具を必ず使用する。
現場のルールと作業手順を遵守する。
