事例7：作業員が、後退してきたバックホウに挟まれ負傷

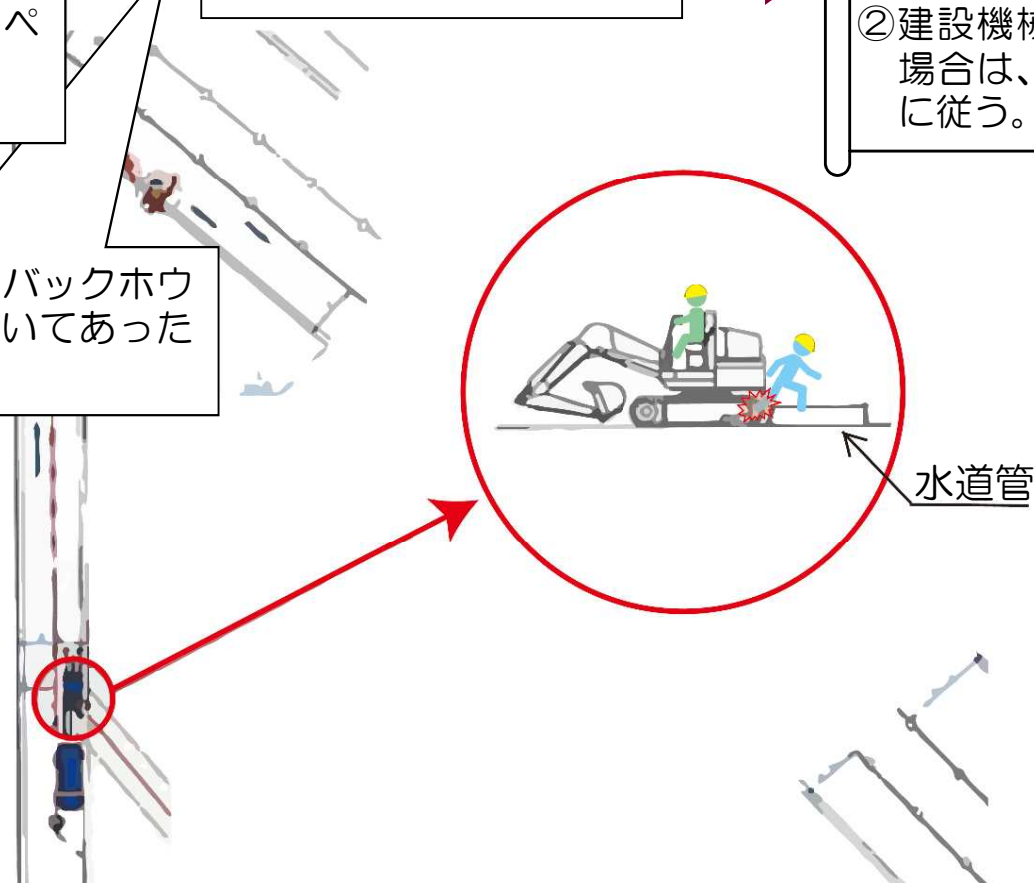
バックホウが後退した際に、作業員の足がキャタピラと地上に置いてあった水道管に挟まれ負傷した。

- 作業員がバックホウの作業範囲内に立ち入った。
- バックホウ後退の際、オペレータが安全確認を怠った。

- 足首亀裂骨折及び筋肉断裂

- 作業員が、後退していたバックホウのキャタピラと地上に置いてあった水道管に挟まれた。

- ①バックホウで作業をする際、必ず建設機械誘導員を配置する。
- ②建設機械の作業半径内に立入る場合は、建設機械誘導員の指示に従う。
