# 事例8：歩み板がずれてバックホウが転倒しオペレーターが挟まれて負傷

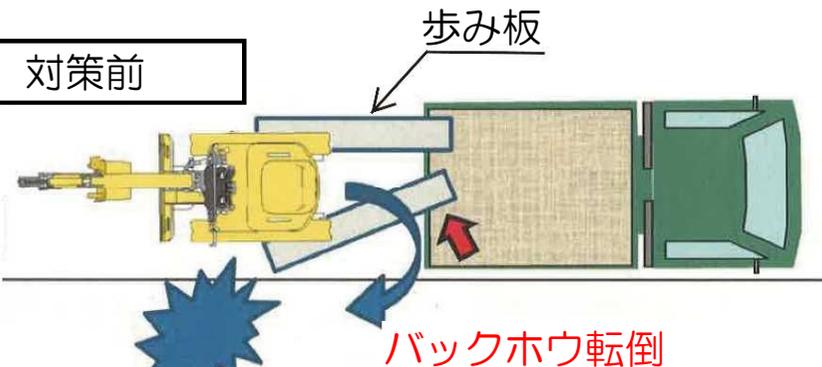
## 対策前

バックホウを歩み板を使ってトラックに積み込む際、歩み板がずれてバックホウが転倒し、オペレーターの足が下敷きになり負傷した。

- 歩み板を運搬用トラックと固定せず使用した。
- 歩み板がずれているのにバックホウの積み込みを続けた。
- 誘導者は、運搬用トラックへの積み込み・積下ろしに対して注意や確認が十分でなかった。

- バックホウを運搬用トラックに載せる際に歩み板が外れ、バックホウが転倒し、足を挟まれた。
