# 史跡玉川上水整備活用計画の改定に係る検討状況について

## 1 玉川上水の沿革

10 整備活用計画の取組状況と課題

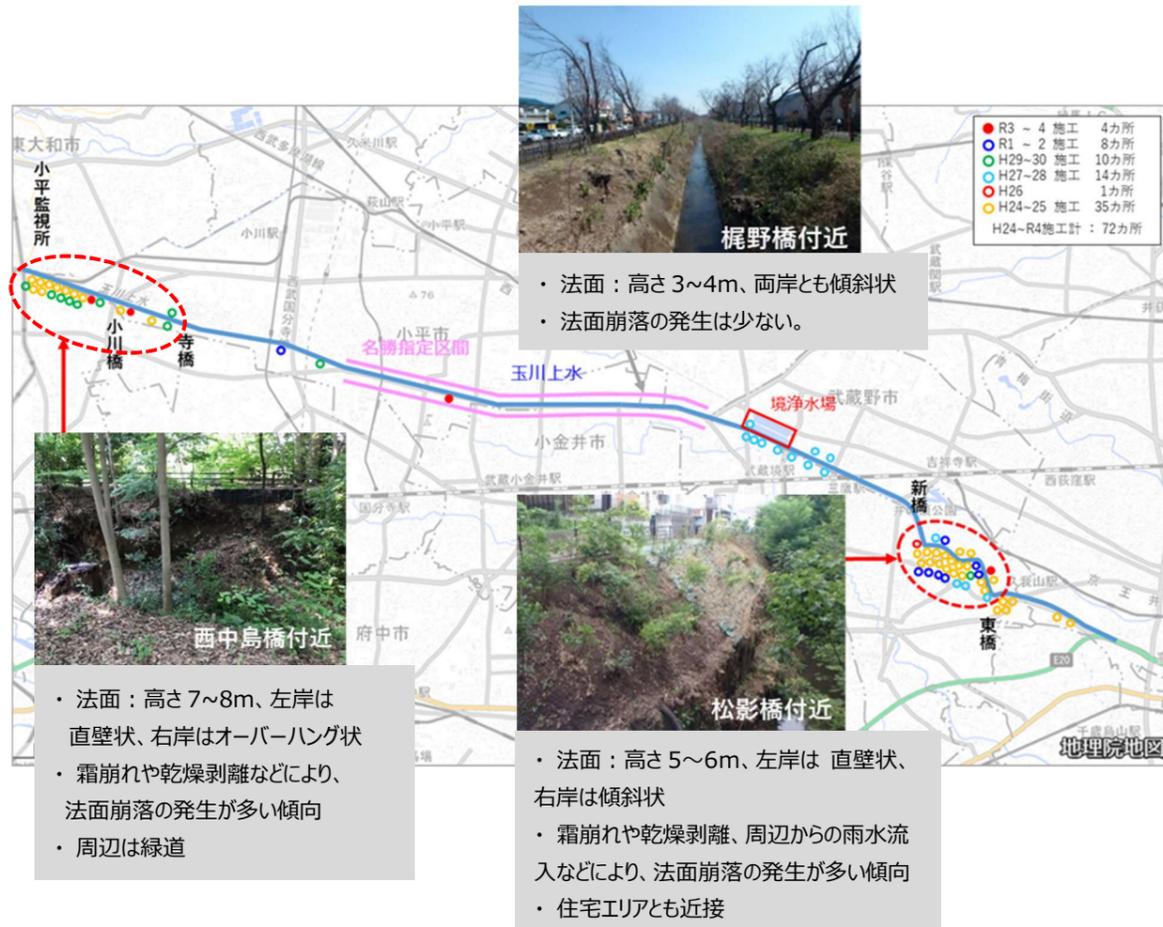
<施工箇所と法面の特徴>

【樹木対策】法面・法肩の崩落に伴い倒れる恐れの高い樹木の伐採・剪定を実施  
 【法面保護工】崩落の危険性がある水路・法面について、木柵工、連続繊維補強土工による対策を実施

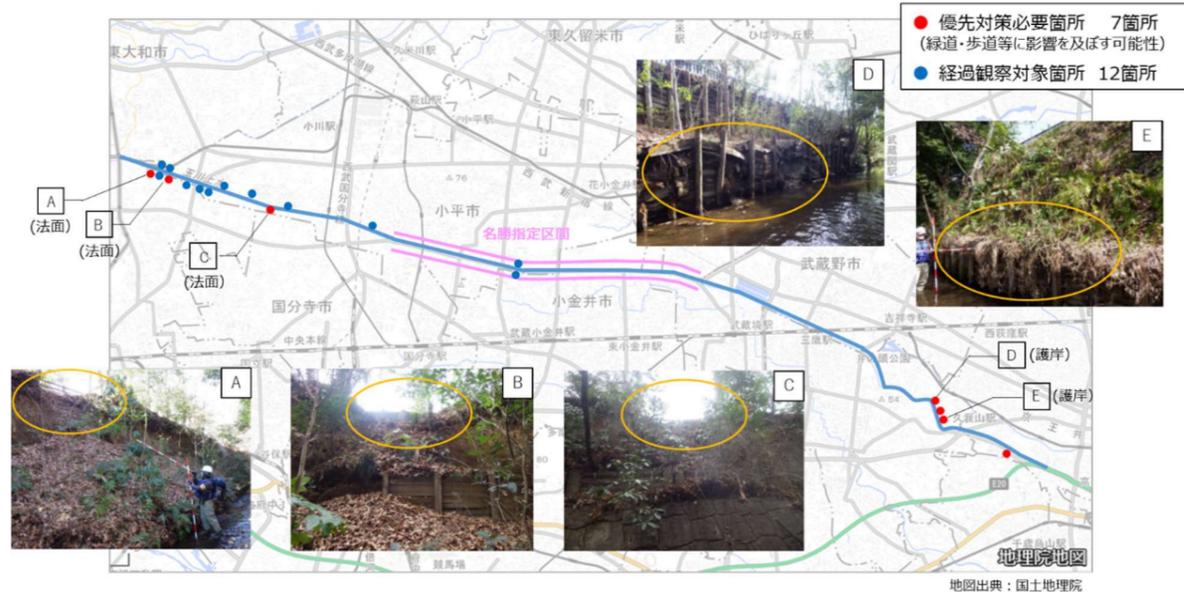
- 勢力の強い台風による倒木や幹折れ被害の増加
  - カシノガキイムシによる樹木の枯死（ナラ枯れ）の拡大
  - 中流部全域において、様々なタイプの法面の崩落を確認（崩落が顕著な箇所が、15箇所確認）
- < R4年度現況調査の結果（護岸・法面崩落危険箇所） >

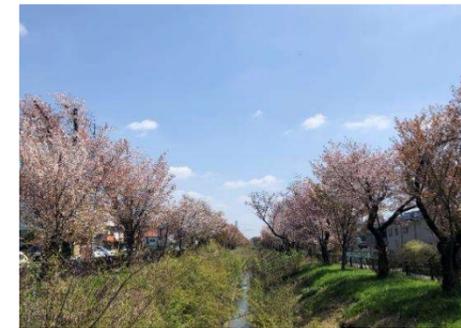
(関野橋下流 小金井市内)  
 R4年4月撮影

【モデル区間整備】  
 新小金井橋～関野橋（約 640m）の区間において、ヤマザクラを被圧する樹木の剪定・伐採等を実施したうえで、ヤマザクラの補植を行い、サクラ並木を復活  
 【被圧樹木への対処・ヤマザクラの補植】  
 名勝区間全般で地元団体等の要望に合わせて補植適地を提供

【整備後のサクラ並木】

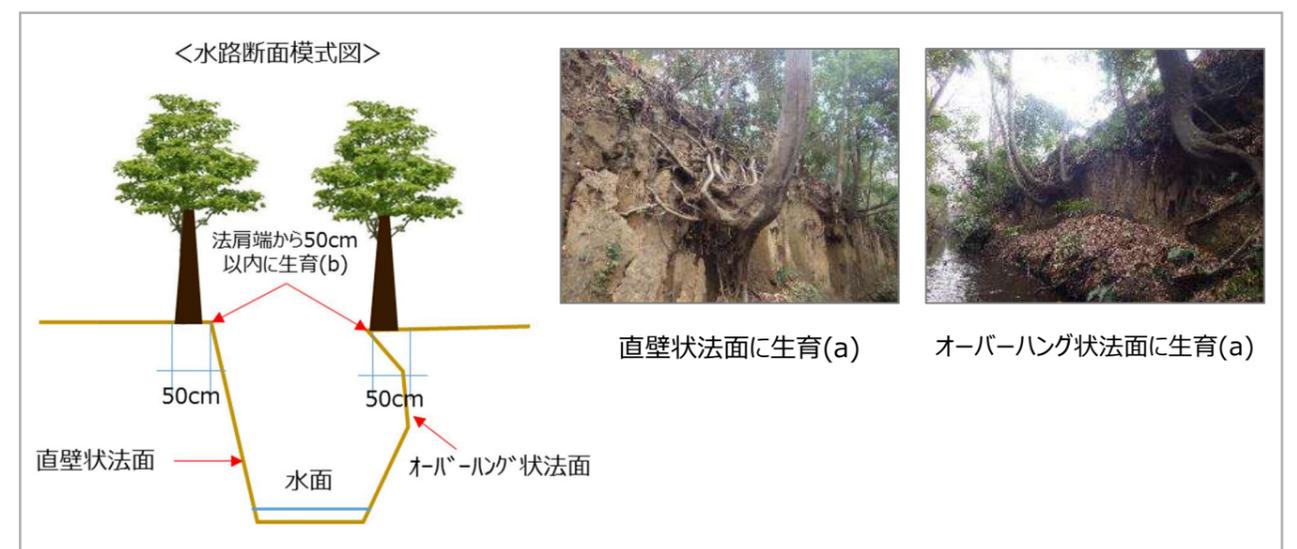
- ・ 法面や法面に近い法肩に生育し、法面等の崩壊に伴い倒木する恐れの高い樹木や、根系発達により法面の崩落を進行させる恐れの高い樹木は、法面保全のため伐採する。
- ・ 法面保全のための管理（伐採）の対象とする樹木の条件については、生育場所や巨木化状況などの視点から、次のとおりとする。

- 以下の①及び②の条件を同時に満たす大径木（幹直径50cm以上を目安）

- ① 周囲の法面が直壁状またはオーバーハング状
- ② 法面に生育している(a)、又は法肩端から50cm以内に生育(b)

- ・ 法面の既存樹木は除去することが望ましいが、法面崩落を引き起こす可能性がある場合は、伐根・除去を行わない。ただし、必要に応じて萌芽の管理を行う。
- ・ 樹木の伐採にあたっては、周辺地の樹木は残すなどの方針とし、法面保全だけでなく、生物多様性保全にも寄与していく。

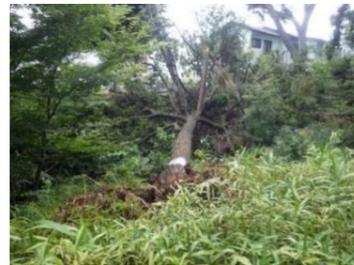
- R5年8月、中流部上流域の小川橋の上流左岸に生育するクスギの大径木が右岸側に倒伏
- 外観上の著しい異常は見られず、倒伏の原因は不明であるが、根系は中程度のものばかりで、支持根となるものがない状況
- 右岸の樹木がクッションとなり大きな被害は発生しなかったが、倒伏による被害のリスクを考えると、水路の法面や法肩付近に生育している樹木（特に大径木）のモニタリングと維持管理の検討が必要

- ・ 倒伏した樹木は、樹高 23m、幹周囲長 203 cm、カシナガ被害木
- ・ 水路・法面は直壁状、柵内の緑道側に近い場所に生育
- ・ 右岸の樹木がクッションとなったため、柵の破損以外の大きな人的・物的被害はなし

(水路を横断する倒伏状況：左岸側から撮影)

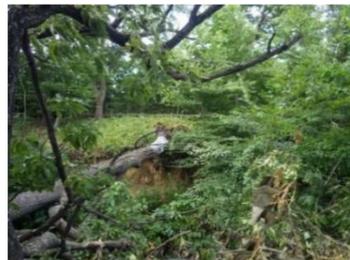
(右岸側から撮影)

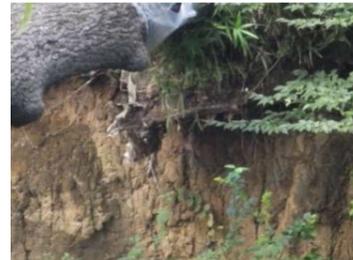
(直壁状法面の状況)
