第2回 史跡玉川上水整備活用計画検討委員会 議事資料

<参考資料>

1 玉川上水の変遷 (1) 玉川上水にかかわる構成要素の変遷

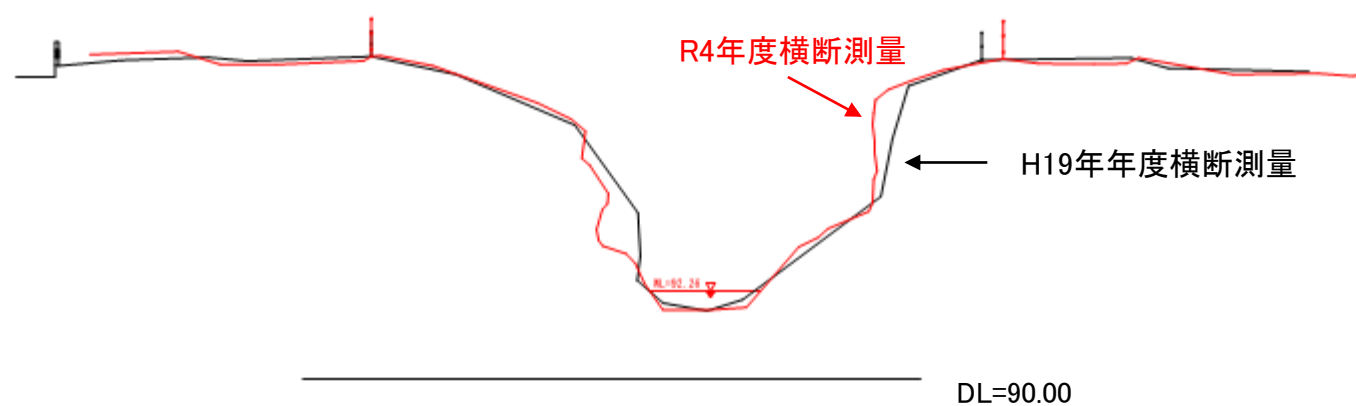
### 1 【上流域】小平監視所～西中島橋

注）過年度調査(H19)との比較は、測量方法の違いのため、中心位置が一致していない可能性がある。

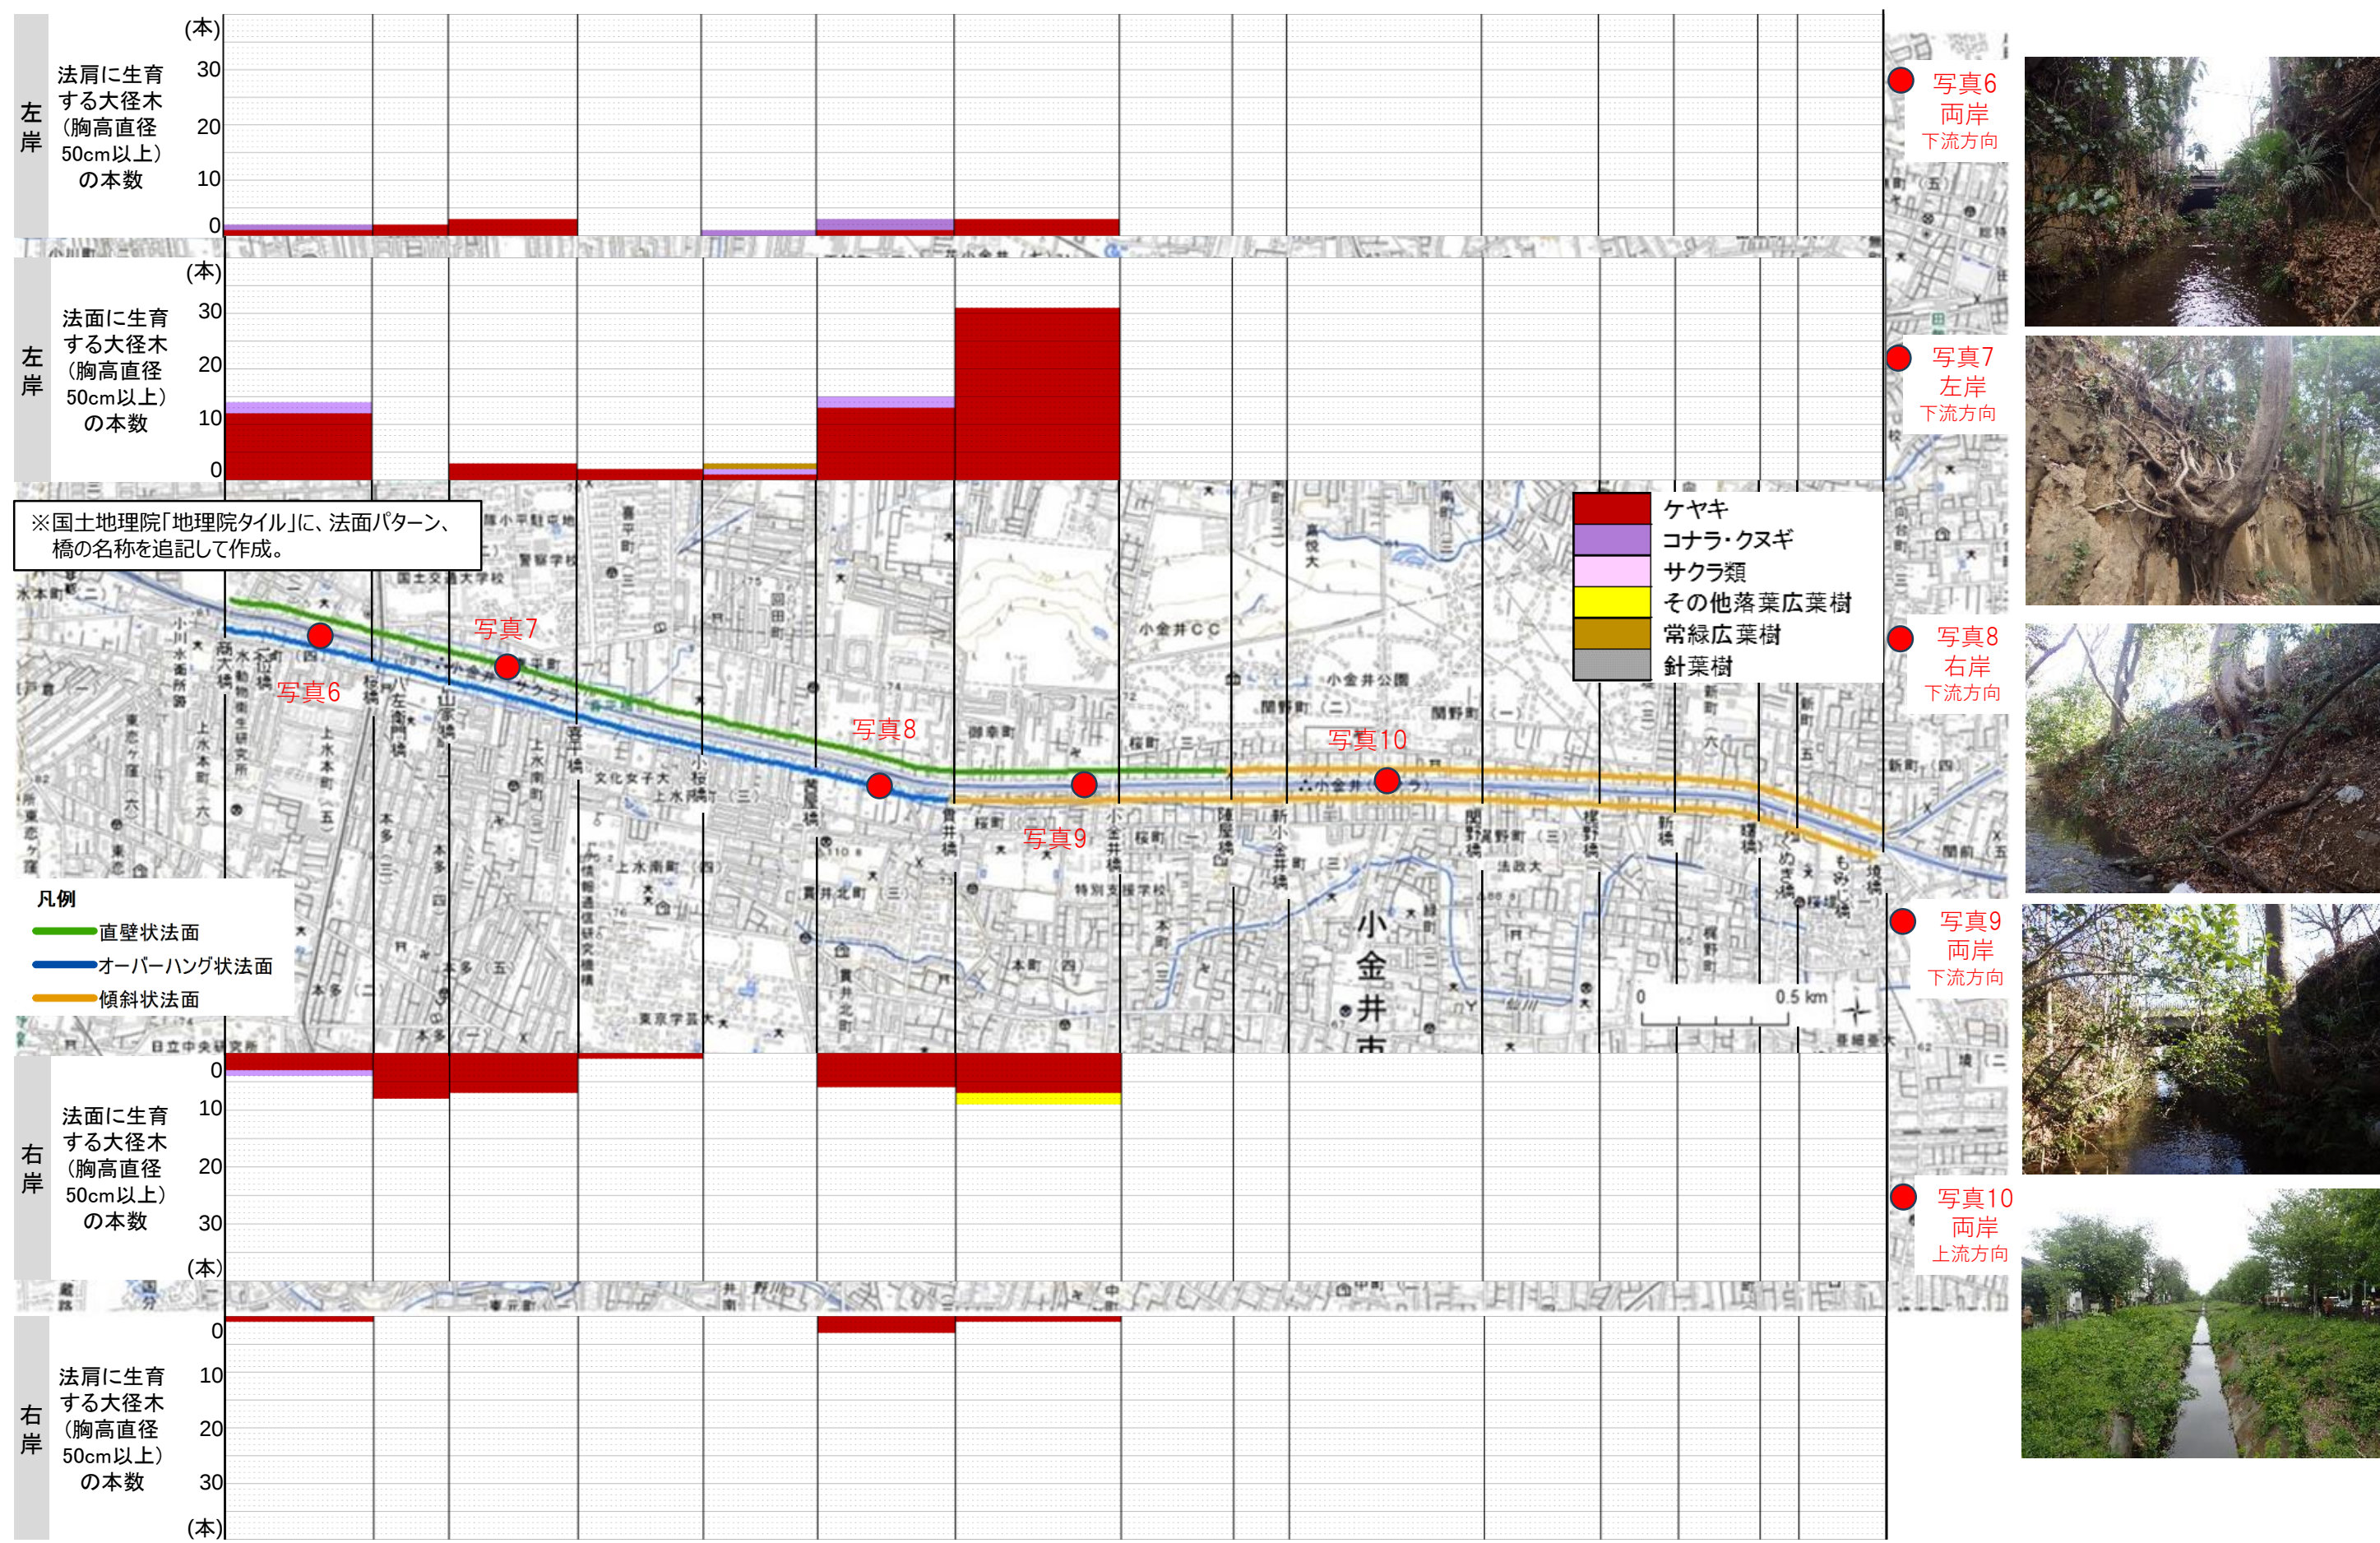
3 法面・法肩に生育する大径木の分布状況 【区間(Ⅱ)小川水衛所跡～境橋】

■ 直壁状法面、オーバーハング状法面に生育する樹木の本数・樹種 (法面及び法面から50cmの範囲 (法肩) に生育するもの)

※図上の法面パターンは、各橋間における主な形状を示す。また、第1回委員会(R5.5.23)参考資料において示した法面パターンについて一部修正を行っている。
