## Ⅱ 玉川上水の現状と課題

### 1 水路及び<sup>のり</sup>法面

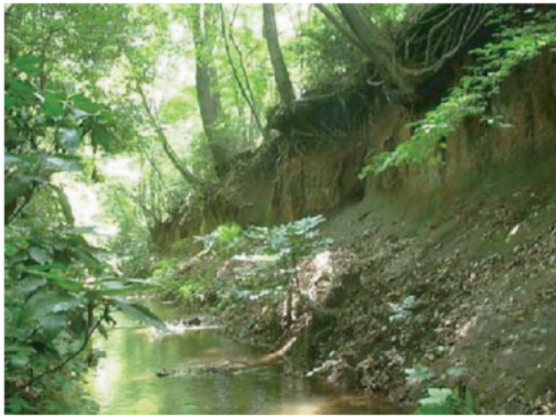
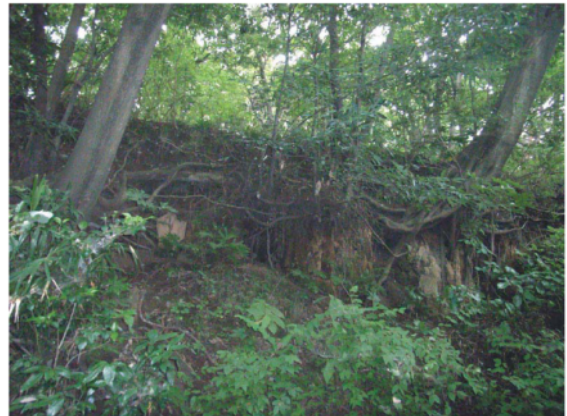
写真-1 崩落した水路法面の状況

素掘りの開<sup>きよ</sup>渠が残る玉川上水中流部では、全体にわたり、霜崩れや乾燥<sup>はく</sup>剥離によってオーバーハング状、直壁状の<sup>のり</sup>法面<sup>2</sup>となっていたり、更には水路周辺からの雨水流入によって浸食を受けている箇所が見られます。

こうした箇所は、中流部の中でも上流域（小平監視所から鷹の橋まで）及び下流域（新橋から浅間橋まで）で顕著に見られ、<sup>のり</sup>法面・<sup>のり</sup>法肩<sup>3</sup>のケヤキ等の巨木やフェンスが法面等の崩壊に伴って倒れ、緑道等の利用者や周辺の民家に影響を及ぼす恐れがあります。

＜上水小橋下流側＞

＜松影橋下流側＞

そのため、各箇所の状況に応じて未然防止策を講じることが必要となっています。

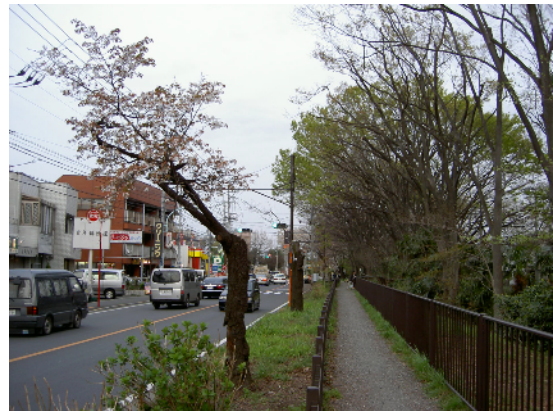
写真-2 ヤマザクラの状況

桜の中には、比較的良好な生育状況を保っている箇所もありますが、枯死や欠損が目立つ箇所もあります。生育している桜でもケヤキ等の繁茂により、枝張りや日照に支障が生じているものが多く、樹勢が低下する原因になっていると考えられています。

樹勢が低下している箇所  
＜もみじ橋上流左岸＞

桜の樹勢を低下させている樹木には<sup>せん</sup>剪定や伐採を行う、また、欠損した箇所などには後継樹木を補植するなどの対応が必要です。

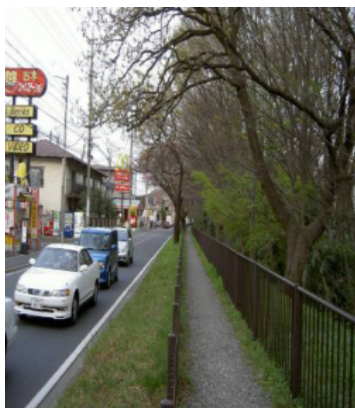
桜の欠損箇所  
＜新橋（武蔵野市）下流左岸＞

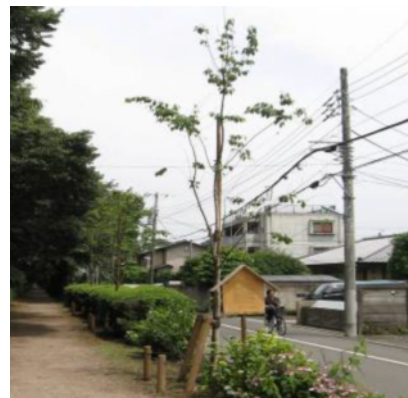
補植事例  
＜小金井橋下流右岸＞

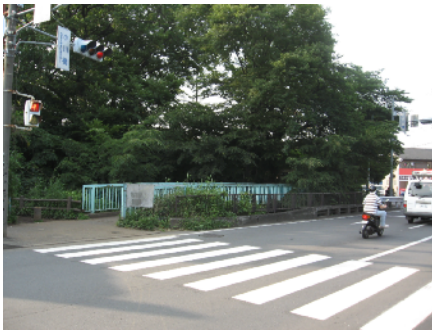
写真-4 橋梁や緑道からの眺望の状況

中低木の繁茂により、散策時、通行時に玉川上水の水路がよく見えないなど、眺望が損なわれている箇所が多くなっています。

＜上流域の橋＞

＜名勝区間の緑道＞

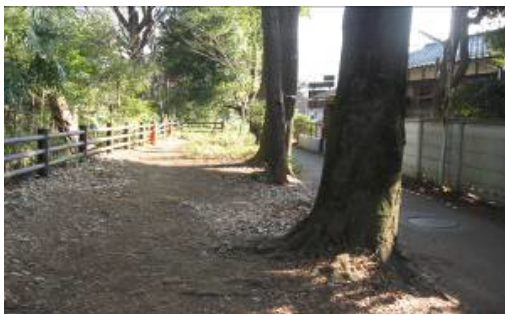
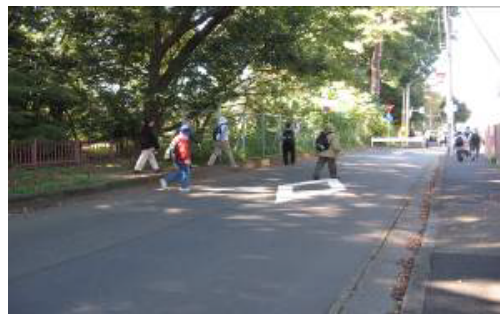
写真 - 5 散策路の状況

さらに、玉川上水沿いには、その大半に緑道や歩道が整備されていますが、部分的に緑道や歩道が途切れている区間があり、一時的に車道を歩いたり横断したりしないと通行できず、安全で快適な利用を損なっています。

＜ 小川水衛所跡付近 ＞

＜ 境水衛所跡付近 ＞

維持管理上支障がなく、また、改善等が可能な箇所については、緑道や歩道の整備を行って通行の連続性を確保することが必要です。

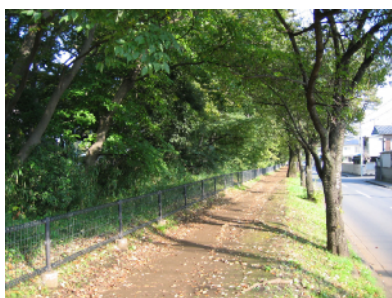
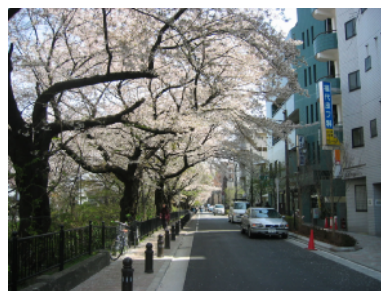
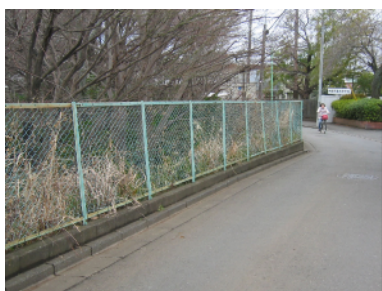
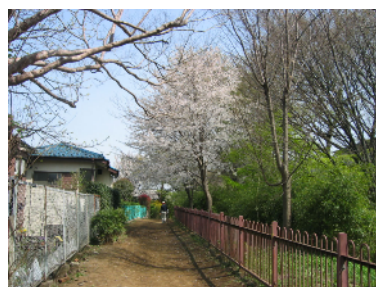
写真-6 現在設置されている玉川上水沿いフェンス（例）

玉川上水用地のうち、フェンスの外側は、道路や緑道として東京都建設局や地元自治体が管理していますが、管理者の違いによりフェンスの種類が異なります。

このため、フェンス自体は保安施設としての機能を果たしてはいますが、一つの文化財としてのまとまりという観点からみると、統一性に欠けている状況があります。

メッシュタイプ（黒色）

縦格子タイプ（黒色）

メッシュタイプ（緑色）

縦格子タイプ（茶色）
