水道工事事故防止 アクションプラン

東京都水道局

監修協力
独立行政法人
労働安全衛生総合研究所

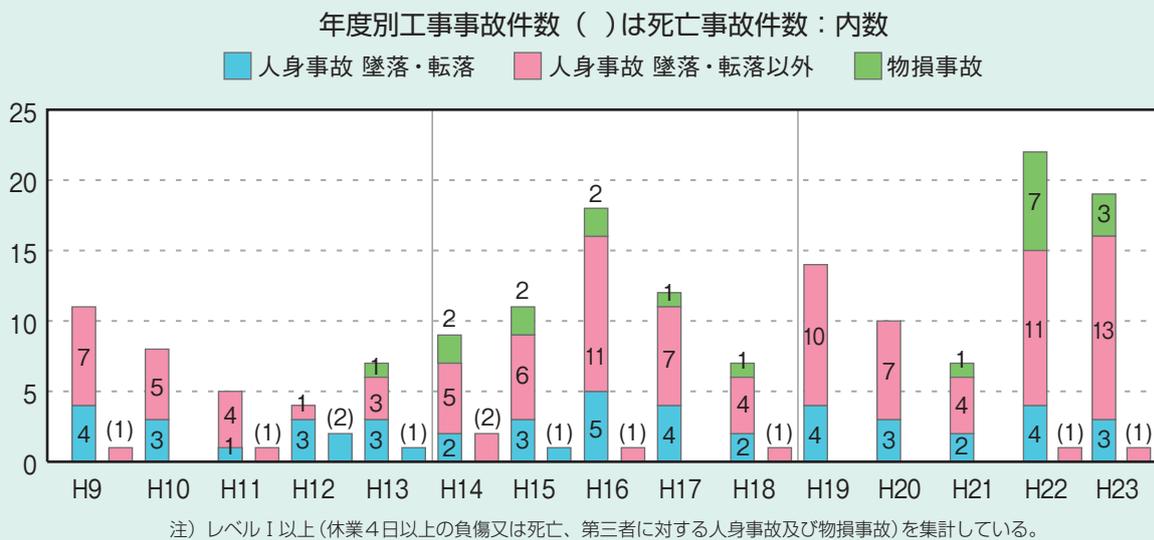
図1 水道局事故発生件数の推移（平成9年度～平成23年度）

平成9年度から平成23年度までの事故発生件数（人身+物損）を見てみると、事故発生件数は、平成9年度以降、減少傾向であったものの、平成13年度に増加に転じた。その後は10件前後で推移し、平成22年度は22件と急増している（図1）。

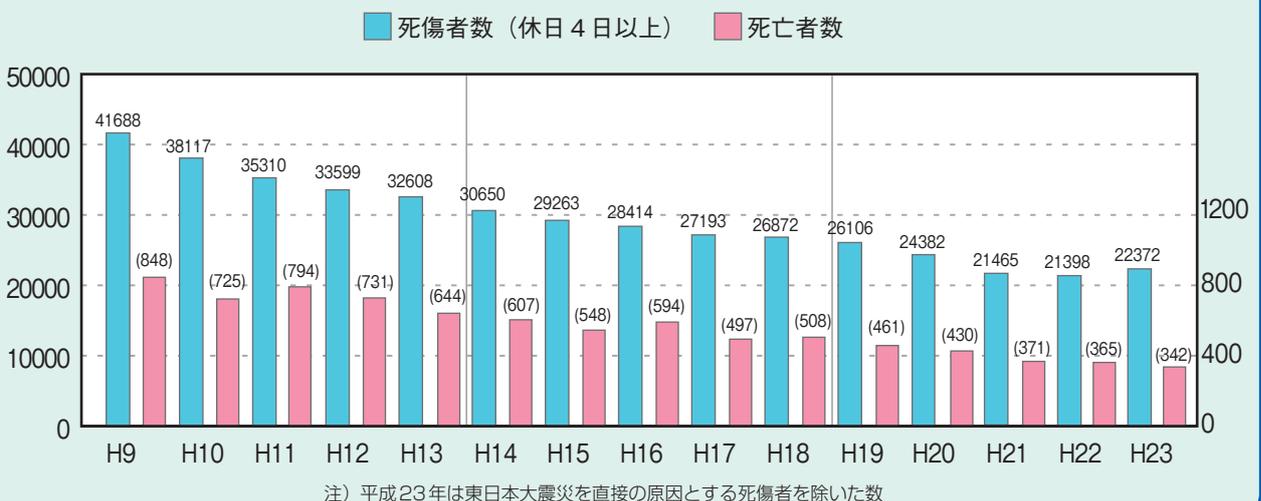
図2 国内建設業の死傷災害発生状況の推移（平成9年～平成23年）

比較のため、国内建設業の死傷災害（休業4日以上死傷災害）発生状況の推移を見てみると、死傷災害は平成9年に41,688件だったものが、平成23年は22,372件と50%近く減少している（図2）。

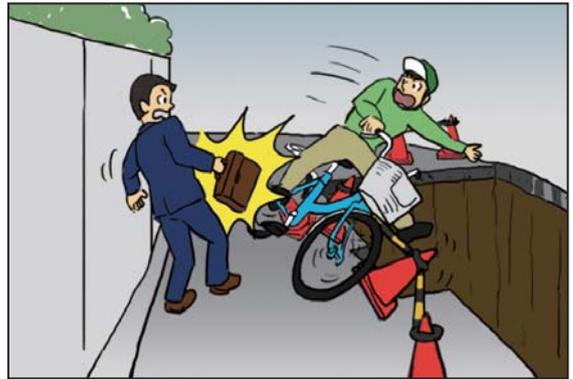
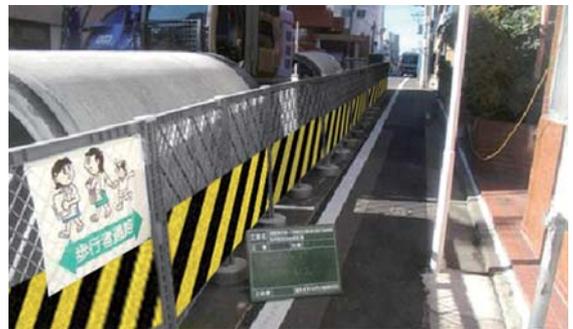
プラスチックフェンスで通路を区分

- ・ **誘導員による適切な誘導**が必要だが、その誘導に従わず落ちることもある。誘導に従わなくても、墜落しないような設備面の対策が必要である。
- ・ 強固で十分な高さ (**1.2m以上**) のあるフェンス (右写真) の設置等、**歩行者が寄りかかっても倒れない墜落防護措置**が必要である。

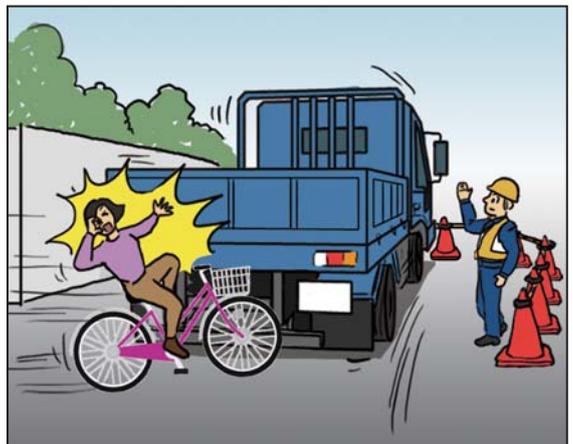
「誘導なしではバックしない」ステッカー(例)

- ・ 「**重機の一部、つり荷等が作業帯から外に出る場合は通行止め**」とする。この基本ルールを守れない受注者には厳しく指導する。
- ・ 運転手、オペレーターが、死角をたず目視の確認を可能にするため、**バックモニター**を搭載する。そして、誘導員による誘導とのダブルチェックで事故防止に努める。
- ・ 「**誘導なしではバックしない**」を基本ルールとし、これを徹底する。

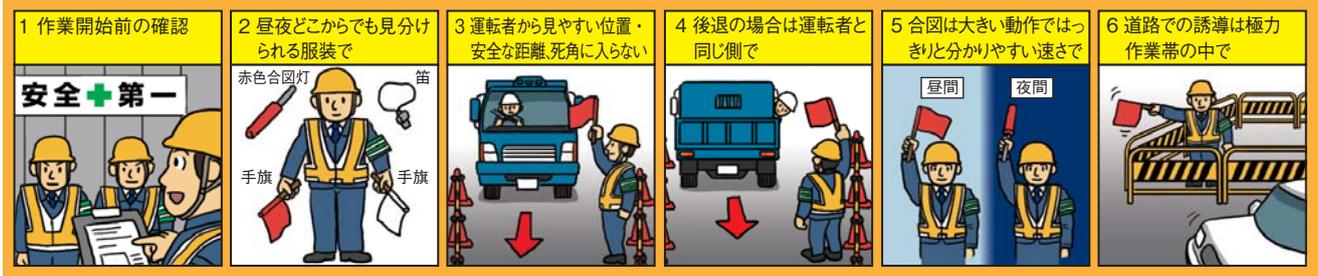
誘導員の安全ポイント

- ・第三者災害防止には、**誘導員の教育**が重要である（下図）。専門の教育を受けた誘導員を付ける。
- ・交通誘導の豊富な実績を有する**警備会社等から交通誘導計画の提案**を受けることも有効である。

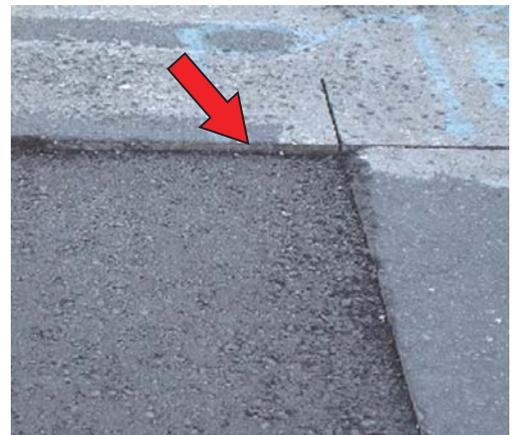
既設舗装部と仮舗装部の段差（施工精度が悪い）

- ・既設舗装部と仮舗装部等の段差に、歩行者、自転車がつまずく。すりつけを施工していても段差が残っていたり、5cmも段差があったりする場合も少なくない。

- ・仮舗装の施工精度が悪い。安易に段差を作ってしまう。
- ・仮舗装状態で長期開放になる場合、圧密沈下により段差が生じる。

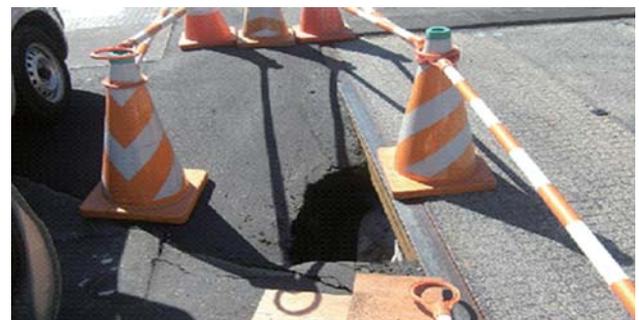
大雨による路面陥没

- ・大雨等で覆工板周りの路面が陥没し、バイク、自転車等がそこでつまずき転倒。時に、大事故のおそれがある。

- ・埋戻しされた覆工板周りは陥没しやすい。大雨等で、埋戻し土砂が土留めの隙間から流出し路面が陥没する。

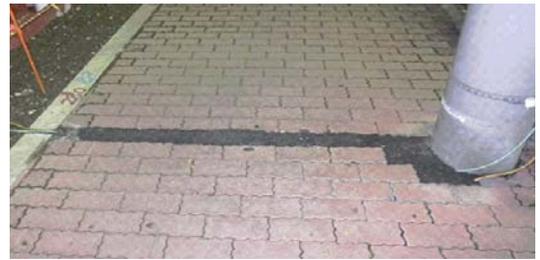
地中にケーブルが埋め込まれている

- ・ **ケーブル、ホースを埋め込む**ことにより、つまずくものを作らない。**コードプロテクター、歩行者用マット**（端部をガムテープ等で固定する）の利用も有効である。
- ・ わずかの期間でも、ケーブル等の放置を決して許さない。

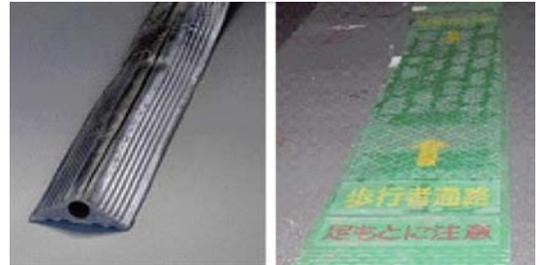
コードプロテクター

歩行者用マット

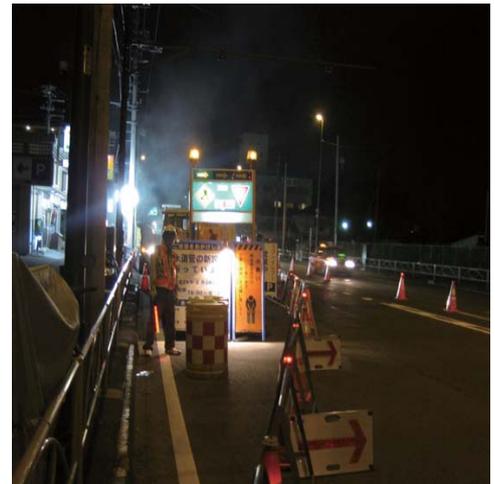
作業帯の保安設備

- ・ 作業帯内への一般車両進入を防ぐための計画（**一般車両誘導計画**）を立て、施工時は、それに基づき作業帯の保安設備等を設置させた上、その中で作業を開始する。
- ・ **作業員を作業帯の外で作業させない**。誘導員も可能な限り作業帯の中で誘導する。

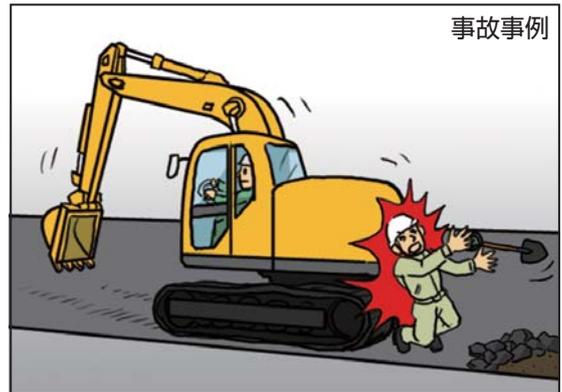
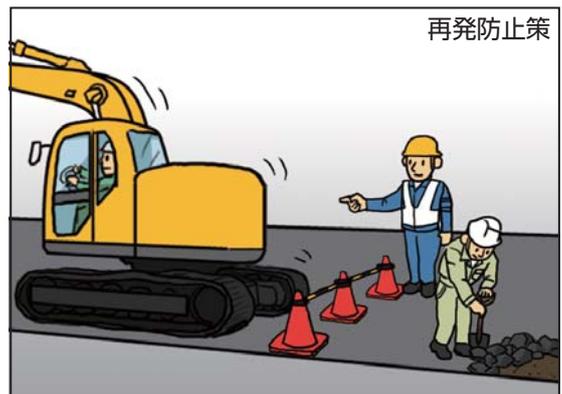
- ・重機の移動エリアと作業員の作業エリアを分離させる作業計画を立てる。
- ・作業員が作業に集中し重機の接近に気付かなくても事故に遭わないように監視人を配置する。監視人には専任の者を配置する他、職長等作業指揮者が適任である場合も多い。作業指揮者が作業の指揮とともに作業員の安全確保に努める（このため、作業指揮者自らが直接作業を行うことは好ましくない）。
- ・重機にはバックモニターを搭載する。

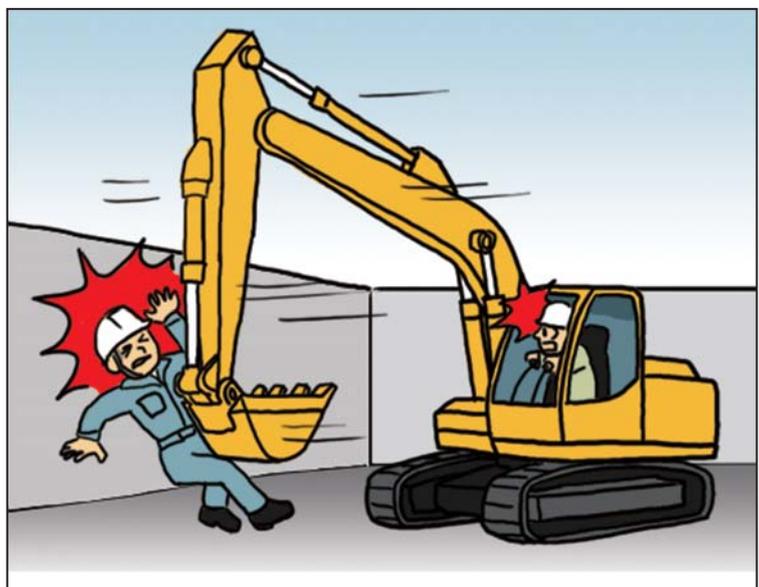
- ・旋回時、バケット、カウンターウェイトに挟まれる。

- ・水道管布設工事の掘削作業は、作業エリアが狭く、バックホウの作業半径内への作業員の立入りがなくならず、死角の多いオペレーターは作業員を見失いやすい。

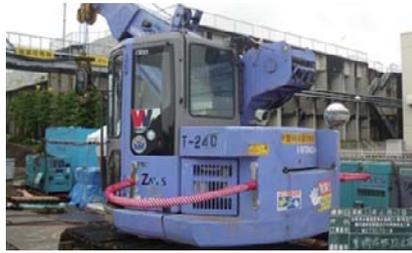
バックホウ接触防止器具

- ・バックホウの**作業半径内を原則立入禁止**にし、やむを得ず立ち入る場合は、事前にオペレーターの了解を必ず取る。
- ・本質安全化対策として「カウンターウェイトによる挟まれ災害をなくすにはカウンターウェイトそのものをなくす」**超小旋回形バックホウ**が推奨できる。その他、**接触防止器具**を取り付けたものもある。
- ・**監視人を配置**する。

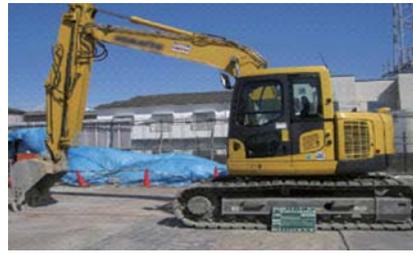
超小旋回形油圧ショベル

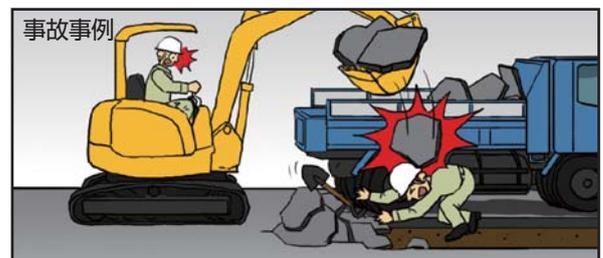
事事故例

- ・試掘、本掘削でのバックホウによる舗装剥がし作業で、バケットからガラが落下し、周辺作業員に激突

- ・舗装ガラを小割にせず、バケットからはみ出したものが落下。早く終わらせるため、速い旋回スピードで運ぼうとする。

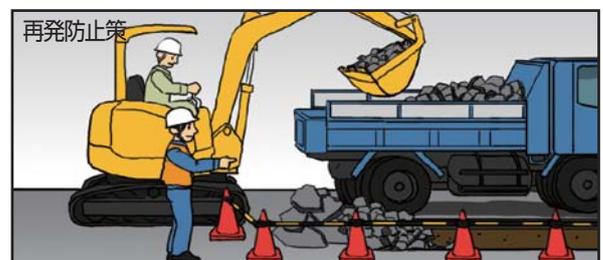
再発防止策

- ・**舗装ガラが落下可能なエリアを立入禁止**にし、**監視人を配置**する。
- ・**舗装ガラは小割にする**。
- ・運搬中は、旋回スピードを落とす。

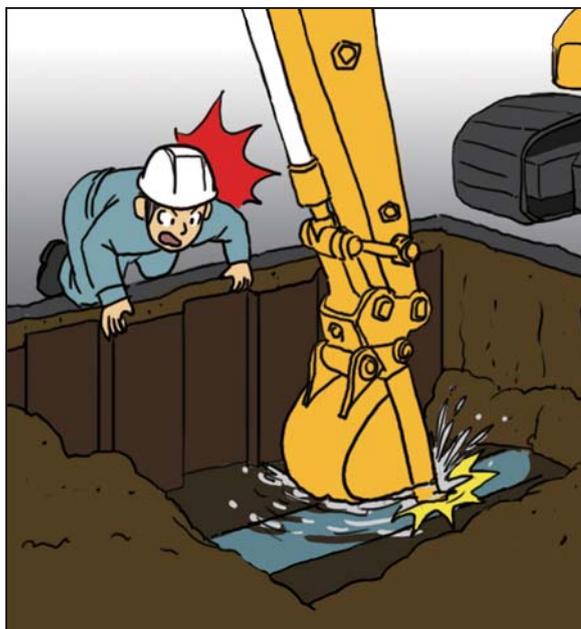
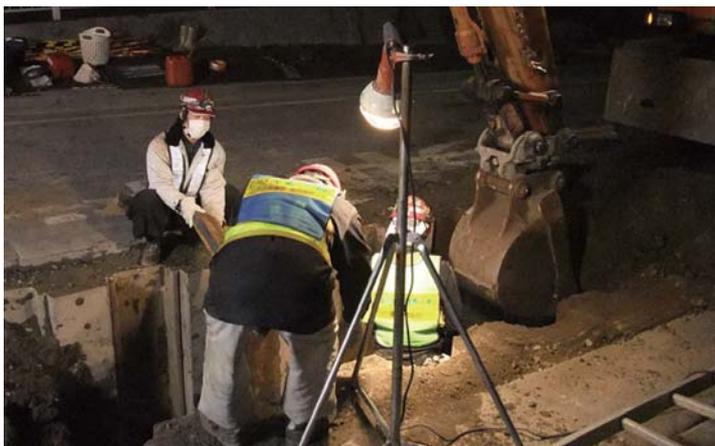
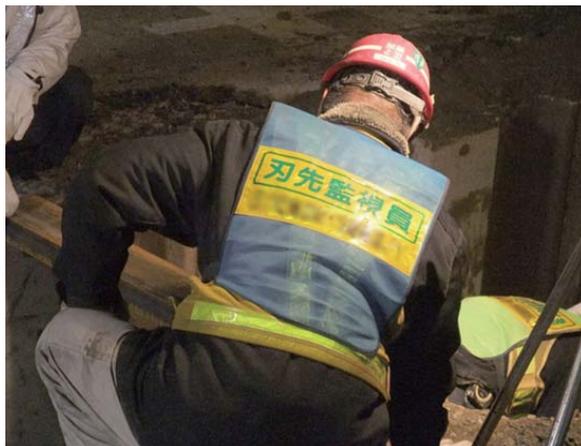
先行手掘り作業の監視人

- ・埋設物管理者の立会いの下、**手掘り先行掘削**を行い、埋設物の正確な位置を確認する。
- ・右の写真は、手掘り先行掘削作業の**監視人の配置**状況であるが、監視人の配置は非常に重要である。
- ・**未確認の埋設物が出てきたら、発注者に報告**させる。いきている埋設物のおそれもあり勝手に処分させない。

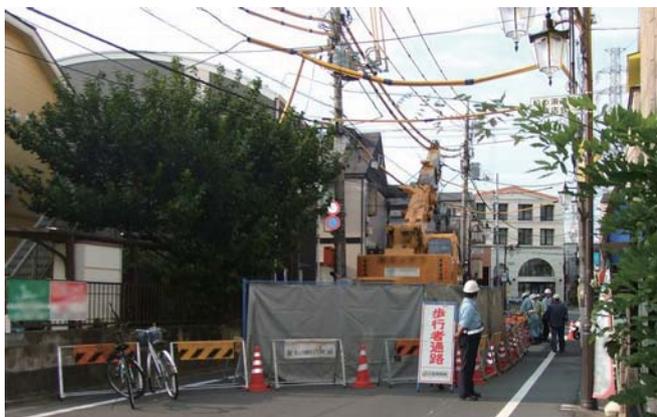
架空線防護

- ・ 事前に、架空線の位置、種類と所有者を確認した上で、**架空線を防護**する。
- ・ クレーン等での作業中、下を向きがちなおペレーターに対し、架空線があることを忘れさせないよう**地上部に「架空線注意」**を表示する。
- ・ **監視人を配置**する。

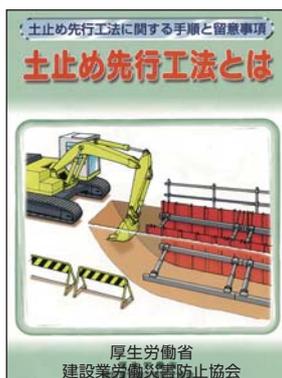
- ・ 「**土止め先行工法**」の採用（支保工の組立て完了までは作業員は溝内に入らない工法）
- ・ 切梁盛替中に、**作業員が溝内に入らなくてもすむような作業計画**を立てる。

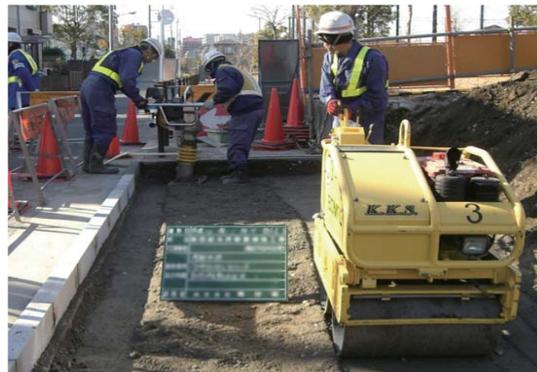
ローラーと作業員による締固め作業
(輻輳する作業は非常に危険)

- ・ローラー作業周辺で、作業員による別の作業（端部の締固め作業等）をしていることが原因。作業員は自らの作業に集中するとローラーの接近に気付かないことがある。
- ・前後左右に素早くローラーは動くので作業員は逃げられない。
- ・ローラーのバック時、オペレーターに死角がある。

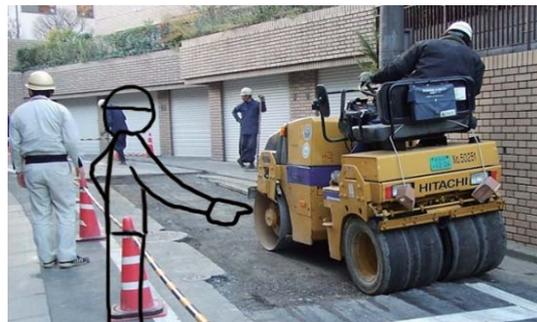
監視人の配置

- ・本質安全化対策は、**ローラー作業エリア内で別の作業をさせない。**
- ・やむを得ず^{ふくそう}輻輳した作業になる場合、**監視人の配置**により作業員の身を守る。

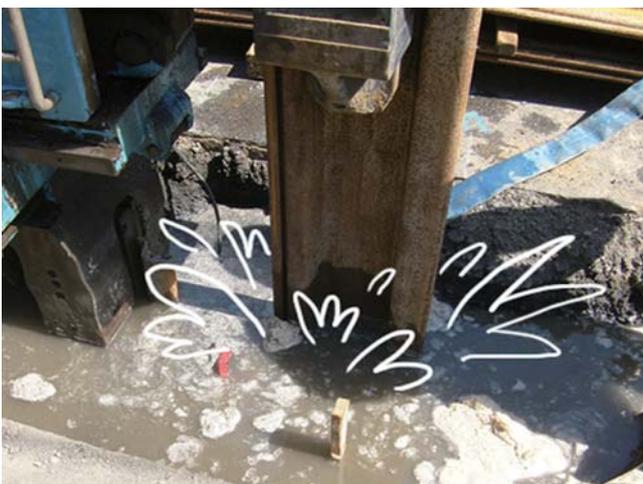
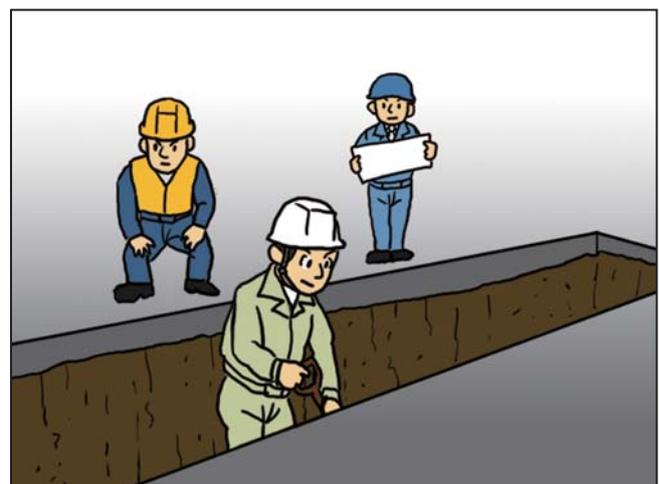
- ・埋設物管理者の立会いの下、矢板打設前に、**人力による布掘**、深い場合は**探針棒による探索**などを行い埋設物の正確な位置を把握する。
- ・**未確認の埋設物が出てきたら、発注者に報告**させる。いきている埋設物のおそれもあり、勝手に処分させない。

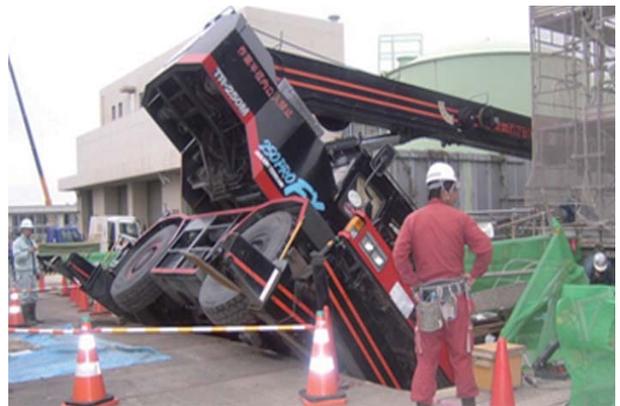
過負荷防止装置を解除する「鍵」の穴

- ・作業前、つり荷の重さと作業半径を調べ、それに見合った**能力のあるクレーン**であるか確認する。
- ・**アウトリガーの張出し先の十分な地盤養生、完全張り出しできない場合の対処法**を明確化する。
- ・定格荷重以上の物のつり上げを許さない。元請業者には**過負荷防止装置を解除する「鍵」**を管理させ、オペレーターに持たせない。

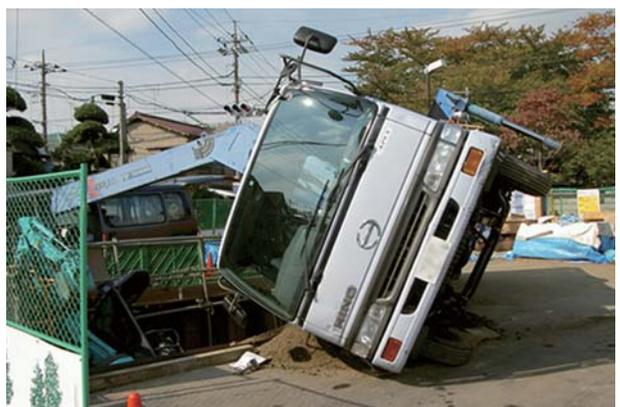
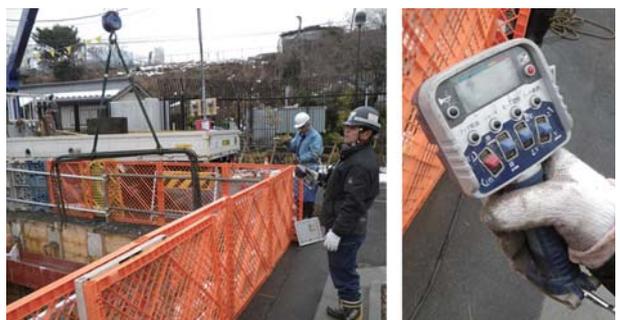
遠隔操作型

- ・作業前、**つり荷の重さ、作業半径、定格荷重等を把握**する。
- ・アウトリガーを完全張り出しできない場合は、その対処法を明確にしておく。
- ・クレーン操作者の事故防止には、**遠隔操作型**が推奨できる。

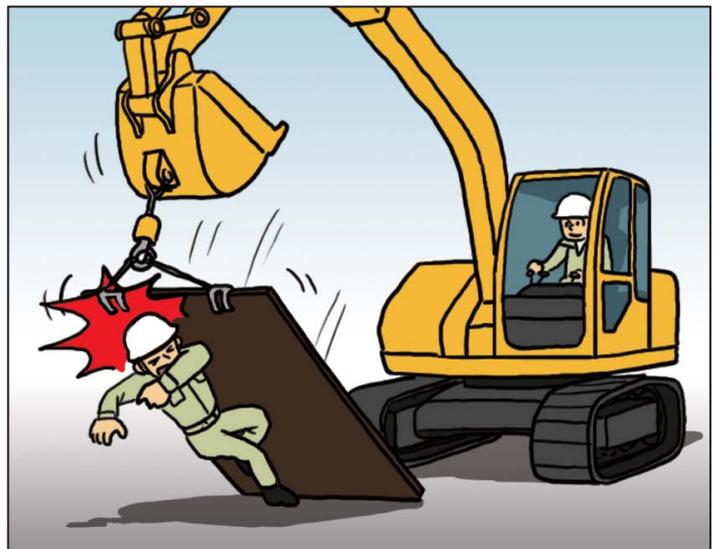
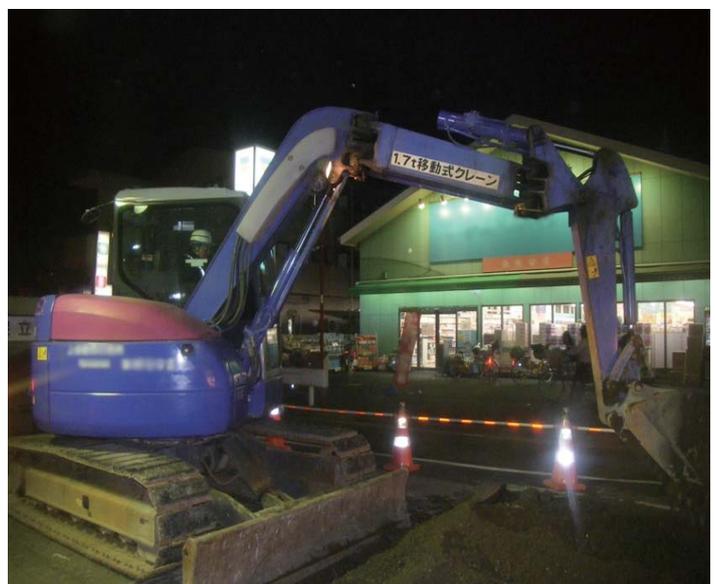
クレーン機能付バックホウ

- ・原則、**用途外作業を禁止**する。特定の条件下（狭あいな作業場所等作業の性質上やむを得ないとき等）で用途外使用する場合、**フックの外れ止めの始業前点検**を行う。**つり荷の荷重（バケット容量×1.8t、最大荷重1t未満）を厳守**する。
- ・**クレーン機能付きバックホウ**を使用する（ただ、これを使用しても、作業性を優先するあまりクレーンモードに切り替えずに荷上げ作業をする違反行為も見受けられる。監視が必要である。）。
- ・作業半径内を立入禁止にすべく**監視人を配置**する。

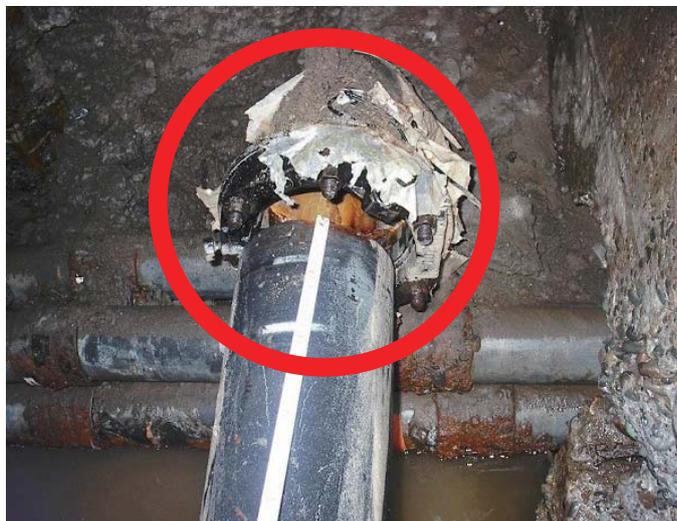
防護を設置せずに管が抜け出し

- ・ 水道管には、常に内側から外側に向かって大きな圧力が働いている。
- ・ 水道管の周りを掘削したり、近接して施工したりする場合には、管の周囲にかかっていた土圧が減少し、抜け出す危険性が非常に高くなる。それにもかかわらず、抜け出しを防止するための仮設防護を設置していなかった。
- ・ 既設管の抜け出しが起こらないと判断し、抜け出しの検討を行わずに作業を行った。

- ・ 施工に先立ち、試験掘りを行い既設管や他企業管の埋設位置を確認する。
- ・ 既設管が露出する場合や近接施工となる場合は**維持管理部署と協議**を行う。
- ・ 管内に発生する不平均力に対抗できる反力を取るなど**必要な防護を段階的に設置**する。
- ・ 抜け出し防護を撤去する場合も、段階的に防護を撤去する。

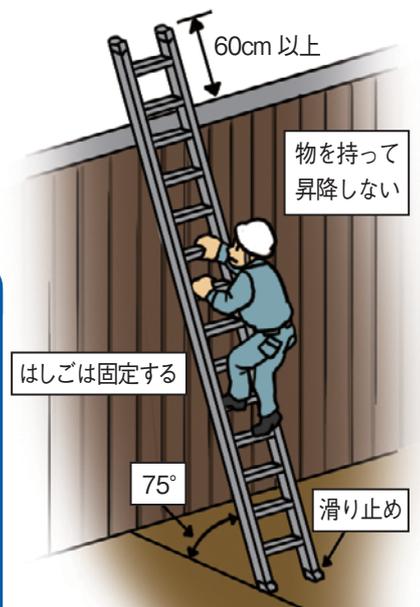
はしごの正しい設置

- 手に何も持たず昇降する。

- セーフティブロックを使用する。

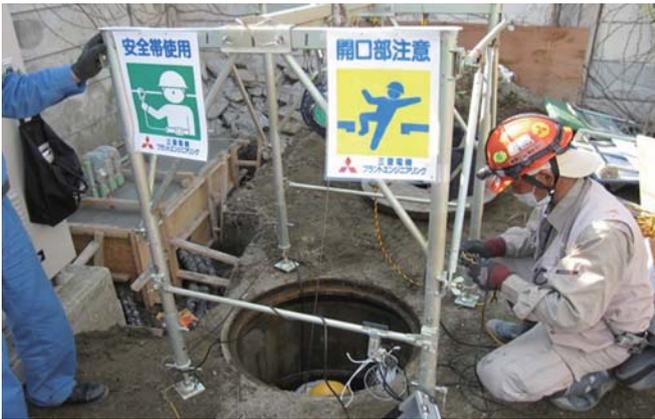
マンホール内への墜落防止策

・ 開口部養生等の**墜落防護措置**を講じる。**それができない所は通行禁止**にする。
