水道工事事故防止 アクションプラン

2015
ポケット版

東京都水道局

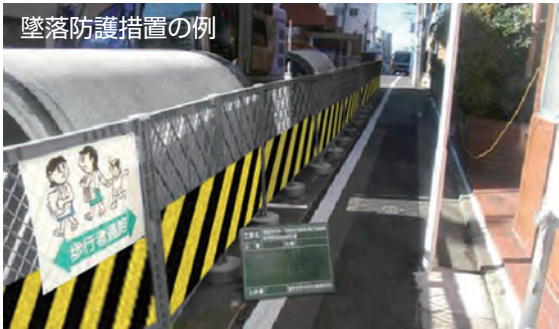
墜落防護措置の例

プラスチックフェンスで通路を区分

- ・**誘導員による適切な誘導**が必要だが、その誘導に従わず落ちることもある。誘導に従わなくても、墜落しないような設備面の対策が必要である。
- ・強固で十分な高さ (**1.2m以上**) のあるフェンス (右写真) の設置等、**歩行者が寄りかかっても倒れることがない墜落防護措置**が必要である。

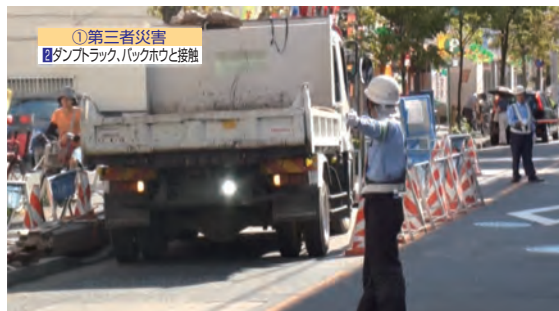
「誘導無しでバックしない」ルールの徹底
(水道工事事故防止アクションプランDVDより)

- ・「**重機の一部、つり荷等が作業帯から外に出る場合は通行止め**」とする。この基本ルールを守れない受注者には厳しく指導する。
- ・運転手、オペレーターが、死角をもたず、目視の確認を可能にするため、**バックモニターを搭載**する。そして、誘導員による誘導とのダブルチェックで事故防止に努める。
- ・「**誘導なしではバックしない**」を基本ルールとし、これを徹底する。
- ・第三者災害防止には、**誘導員の教育**が重要である。専門の教育を受けた誘導員を付ける。
- ・交通誘導の豊富な実績を有する**警備会社等から交通誘導計画の提案**を受けることも有効である。

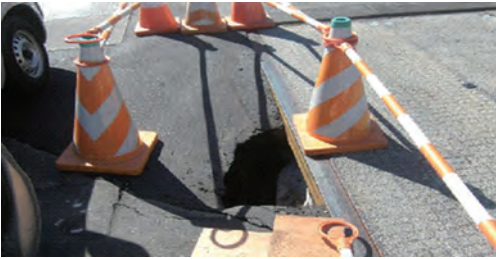
大雨による路面陥没

- ・埋戻しされた覆工板周りは陥没しやすい。大雨等で、埋戻し土砂が土留めの隙間から流出し、路面が陥没する。

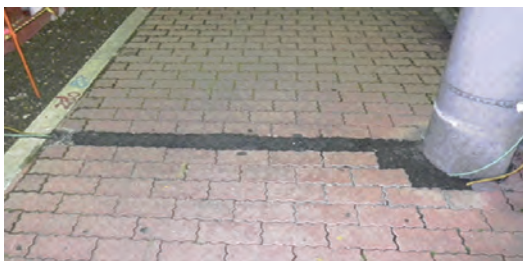
地中にケーブルが埋め込まれている

コードプロテクター

歩行者用マット

- ・**ケーブル、ホースを埋め込む**ことにより、つまずくものを作らない。**コードプロテクター、歩行者用マット**（端部をガムテープ等で固定する。）の利用も有効である。
- ・わずかの期間でも、ケーブル等の放置を決して許さない。

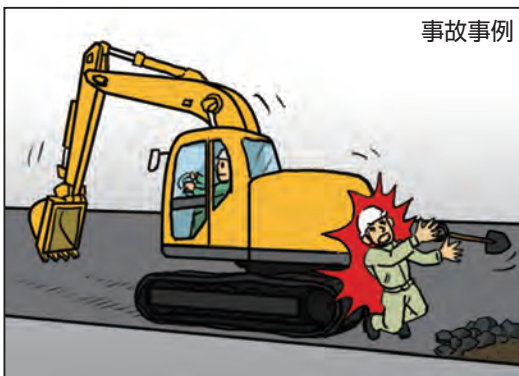
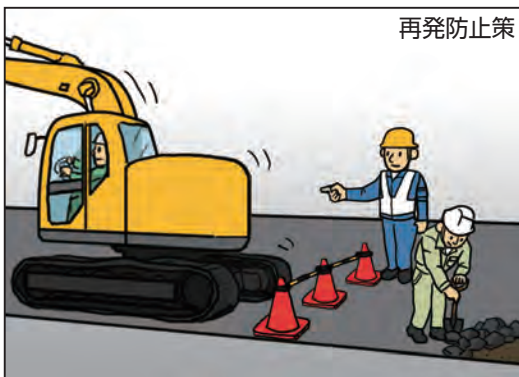
- ・重機の移動エリアと作業員の作業エリアを分離させる作業計画を立てる。
- ・作業員が作業に集中し、重機の接近に気付かなくても事故に遭わないように監視人を配置する。監視人には専任の者を配置する他、職長等作業指揮者が適任である場合も多い。作業指揮者が作業の指揮とともに作業員の安全確保に努める（このため、作業指揮者自ら直接作業を行うことは好ましくない）。
- ・重機にはバックモニターを搭載する。

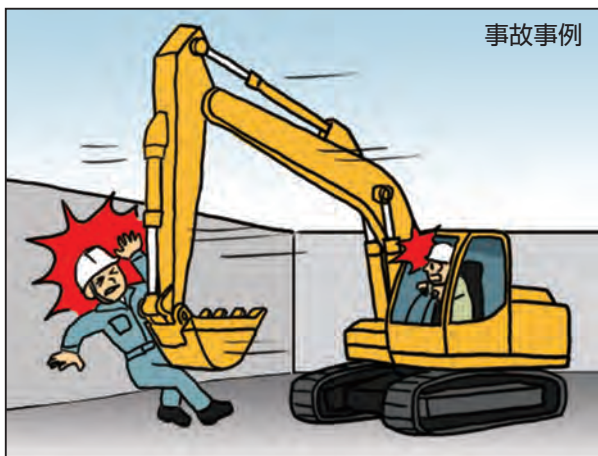
バックホウ接触防止器具

- ・バックホウの作業半径内を原則立入禁止にし、やむを得ず立ち入る場合は、事前にオペレーターの了解を必ず取る（例：グーパー運動等）。
- ・本質安全化対策として「カウンターウェイトによる挟まれ災害をなくすにはカウンターウェイトそのものをなくす」超小旋回形バックホウが推奨できる。その他、接触防止器具を取り付けたものもある。
- ・重機監視人を配置する。

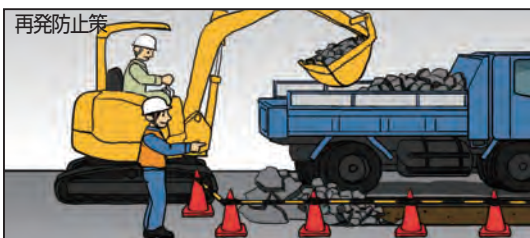
再発防止策

- ・重機作業エリアと作業員作業エリアの**区画を区切る**。
- ・**バックモニター搭載**と、**監視人・誘導員配置**による二重の安全策を採る。
- ・「**誘導なしではバックしない**」を基本ルールとする。

- ・舗装ガラは小割にする。
- ・運搬中は、旋回スピードを落とす。

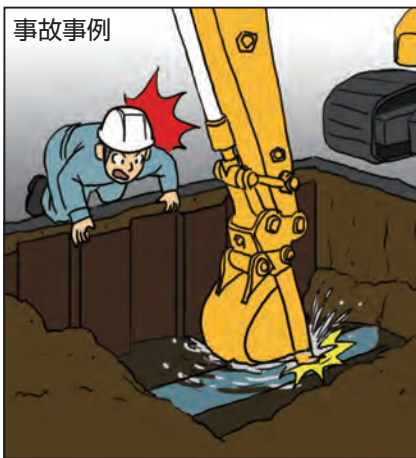
先行手掘り作業の監視人

- ・埋設物管理者の立会いの下、**手掘先行掘削**を行い、埋設物の正確な位置を確認する。
- ・右の写真は、手掘先行掘削作業の監視人の配置状況であるが、**刃先監視人の配置**は非常に重要である。
- ・**未確認の埋設物が出てきたら、発注者に報告**させる。供用中埋設物のおそれもあり、勝手に処分させない。

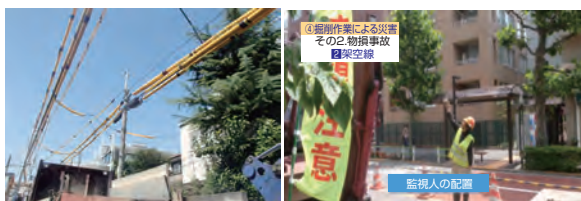
架空線の防護

監視人の配置

- ・事前に、架空線の位置、種類と所有者を確認した上で、**架
空線を防護**する。
- ・クレーン等での作業中、下を向きがちなオペレーターに対
し、架空線があることを忘れさせないよう**地上部に「架空
線注意」**を表示する。
- ・**監視人を配置**する。

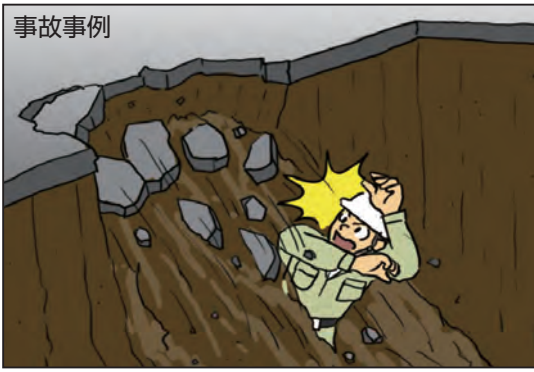
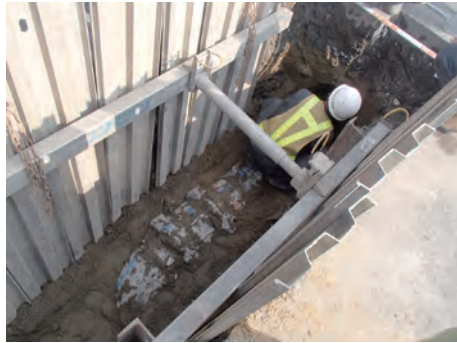
土止め支保工の確実な設置

- ・「土止め先行工法」の採用（支保工の組立完了までは作業
員は溝内に入らない工法）
- ・**切梁盛替中に作業員が溝内に入らなくてもすむような作業
計画**を立てる。

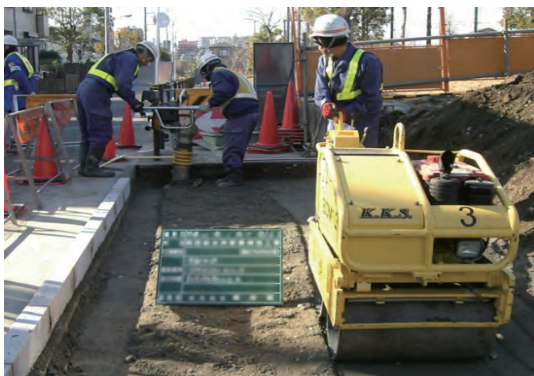
ローラーと作業員による締固め作業
(輻輳する作業は非常に危険)

- ・ローラー作業周辺で、作業員による別の作業（端部の締固め作業等）をしていることが原因。作業員は自らの作業に集中するとローラーの接近に気付かないことがある。
- ・前後左右に素早くローラーは動くので作業員は逃げられない。
- ・ローラーのバック時、オペレーターに死角がある。

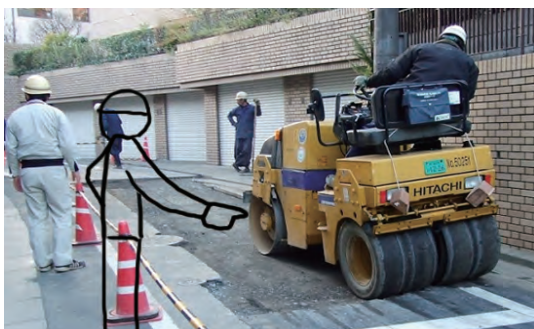
監視人の配置

- ・本質安全化対策は、**ローラー作業エリア内で別の作業をさせない。**
- ・やむを得ず**輻輳**した作業になる場合、**監視人の配置**により作業員の身を守る。

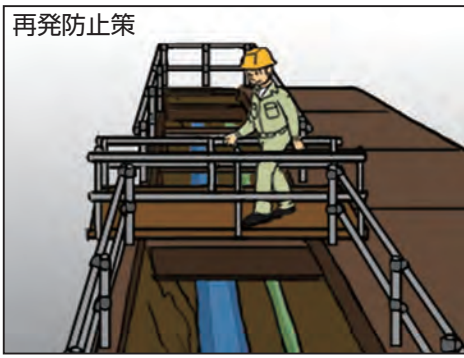
再発防止策

- ・支保工材の落下を0にはできない。やはり、**上下作業をしないことをルール化**する。

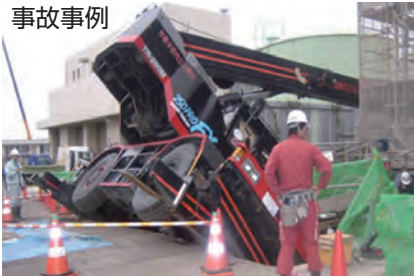
再発防止策

- ・作業前、**つり荷の重さ、作業半径、定格荷重等を把握**する。
- ・アウトリガーを完全張出しできない場合は、その対処法を明確にしておく。
- ・クレーン操作者の事故防止には、**遠隔操作型**が推奨できる。

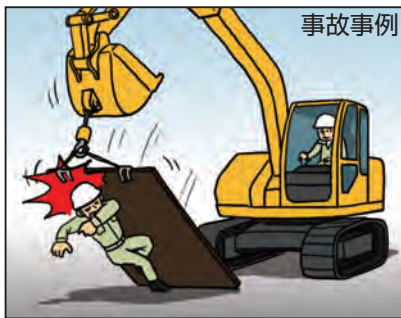
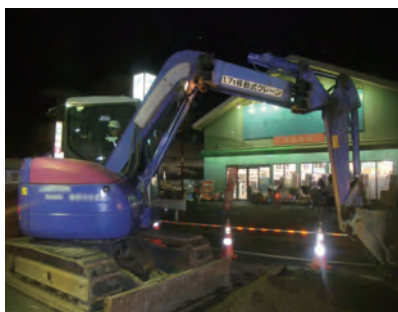
クレーン機能付きバックホウ

クレーン機能付きバックホウの特徴は、バケットに格納型のフック、クレーンモード時に点灯する回転灯、過負荷制限装置、定格荷重表、移動式クレーン使用である旨の表示があることです。クレーンモード時は旋回速度がゆっくりになります。

- ・原則、**用途外作業を禁止**する。特定の条件下（狭い作業場所等作業の性質上やむを得ないとき等）で用途外使用する場合、**フックの外れ止めの始業前点検**を行う。**つり荷の荷重（バケット容量×1.8t、最大荷重1t未満）を厳守**する。
- ・**クレーン機能付きバックホウ**を使用する（ただ、これを使用しても、作業性を優先するあまりクレーンモードに切り替えずに荷上げ作業をする違反行為も見受けられる。監視が必要である。）。
- ・作業半径内を立入禁止にすべく**監視人を配置**する。

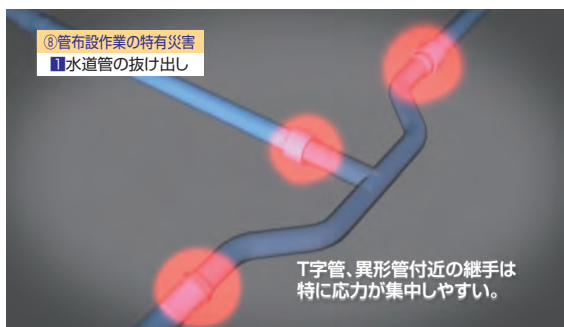
図の①から④の箇所は、既設管が抜け出す危険性が高い箇所であるため、事前に切回しや既設水道管への防護などの対策が必要となることがあります。

抜け出しやすい位置

- ・水道管には、常に内側から外側に向かって大きな圧力が働いている。
- ・水道管の周りを掘削したり、近接して施工したりする場合には、管の周囲にかかっていた土圧が減少し、抜け出す危険性が非常に高くなる。それにもかかわらず、抜け出しを防止するための仮設防護をしていなかった。
- ・既設管の抜け出しが起こらないと判断し、抜け出しの検討を行わずに作業を行った。

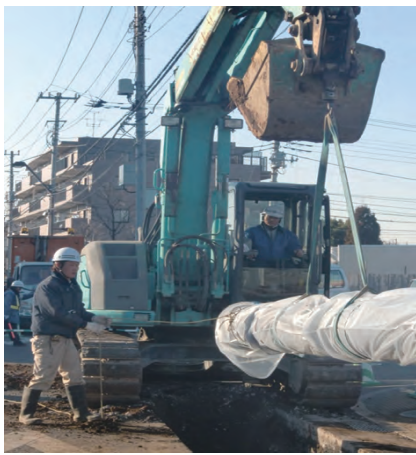
- 管のつり上げ・つり下ろしの注意事項
- 1 管を吊上げる時は、管の重量、重心を確認し、所定のナイロンスリング、ゴムチューブ等の被覆されたワイヤーロープを使用する。管の重心の位置が正しくないと、立振れや横揺れが生じて危険である。
- 2 吊下す際に、土留の切梁を取除く場合は、地盤が崩壊しないよう安全を確保する。
- 3 管内の異物は必ず取り除く。また、接合時に挿口が床の土砂をけずって管内に土を呼び込むことがあるので注意する。

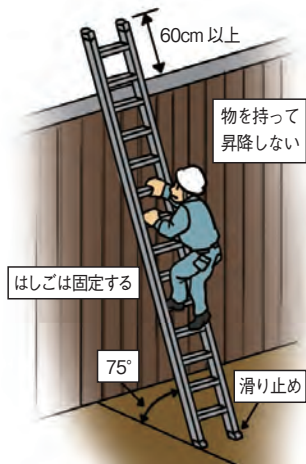
はしごの正しい設置

- ・**はしごを正しく設置**する(右図 労働安全衛生規則に従う)。
- ・原則、**はしご上では作業しない**。
- ・靴底の泥を取り除くよう**靴洗い場を設置**する。
- ・手に**何も持たず昇降**する。
- ・**セーフティブロックを使用**する。
- ・**はしごを固定**する。

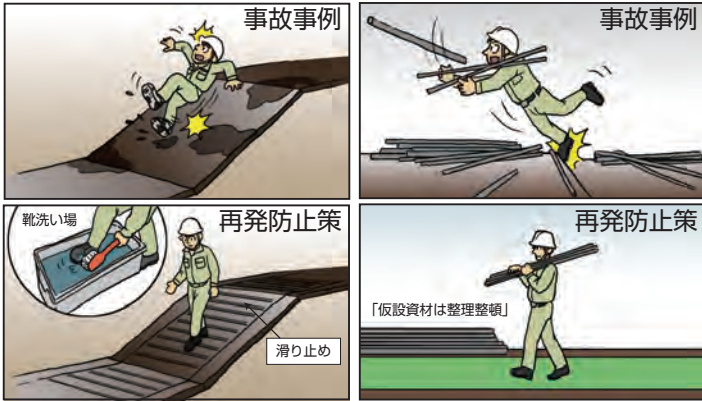
- ・転倒防止のためには**整理整頓**は重要である。ちょっとした気遣いがあれば、整理整頓は容易にできる。
- ・段差は**擦り付け**等で解消し、**突起物はクッション材**で養生し、**注意看板を設置**する。
- ・作業通路は**適度な照度**を確保する。

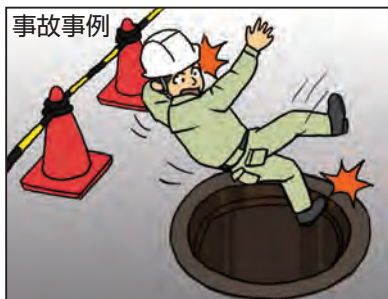
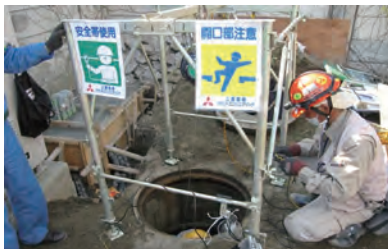
マンホール内への墜落防止策

作業員が安全に昇降でき、作業中も安全帯の使用が可能な専用架台
