事例10：無理な体勢で車に道具を積み込もうとしたところ、作業員が路面覆工開口部へ転落

路面覆工開口部へ転落

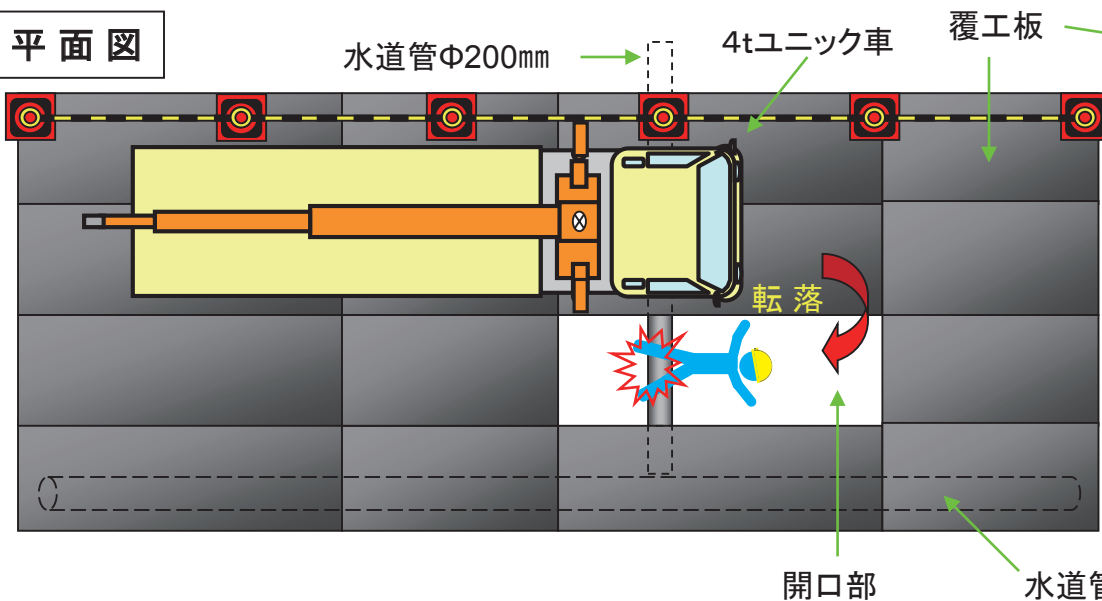
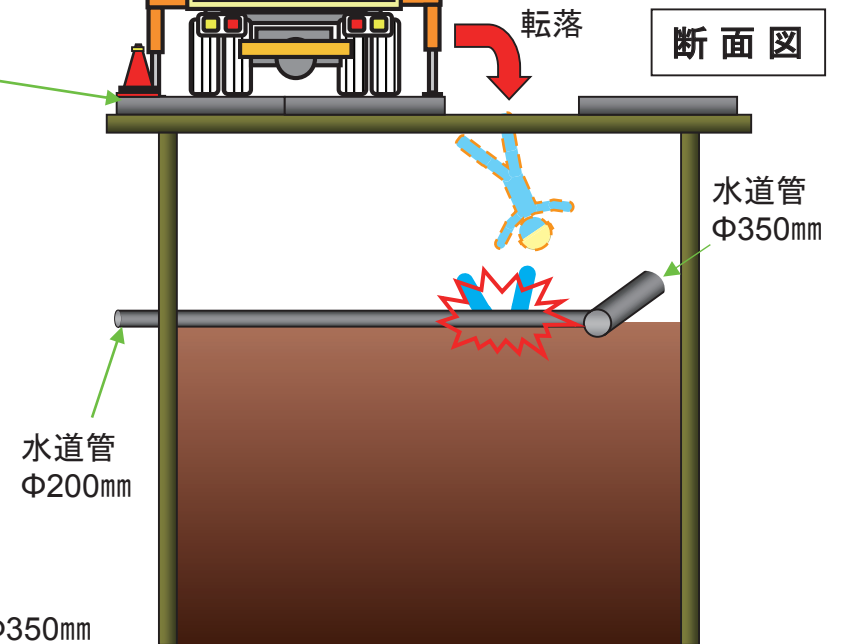
平面図

路面覆工開口部を避け、無理な体勢で手を伸ばしてユニック車の座席に道具を積み込もうとしたところ、作業員がバランスを崩し、路面覆工開口部から約1.5m下へ転落、水道管に足をぶつけ負傷した。現場では覆工板を閉じずに清掃・後片付け作業をしていた。

- 作業を早く進めようと、安易に開口部付近に近づき、両手に道具をもった無理な体勢で車のドアを開けようとした。

- 作業時間の制約にこだわり覆工板を開けた状態で清掃・後片付け作業を行った。

- 両下腿骨骨折

- ① 不必要な開口部は必ず閉じる。
- ② 作業終了後の清掃・後片付け作業は覆工板設置後に行う。
- ③ 無理な体勢での作業を行わない。
