事例 1 2：可搬式作業台から作業員が転落、右手と右大腿部を負傷

土木・建設工事

墜落・転落

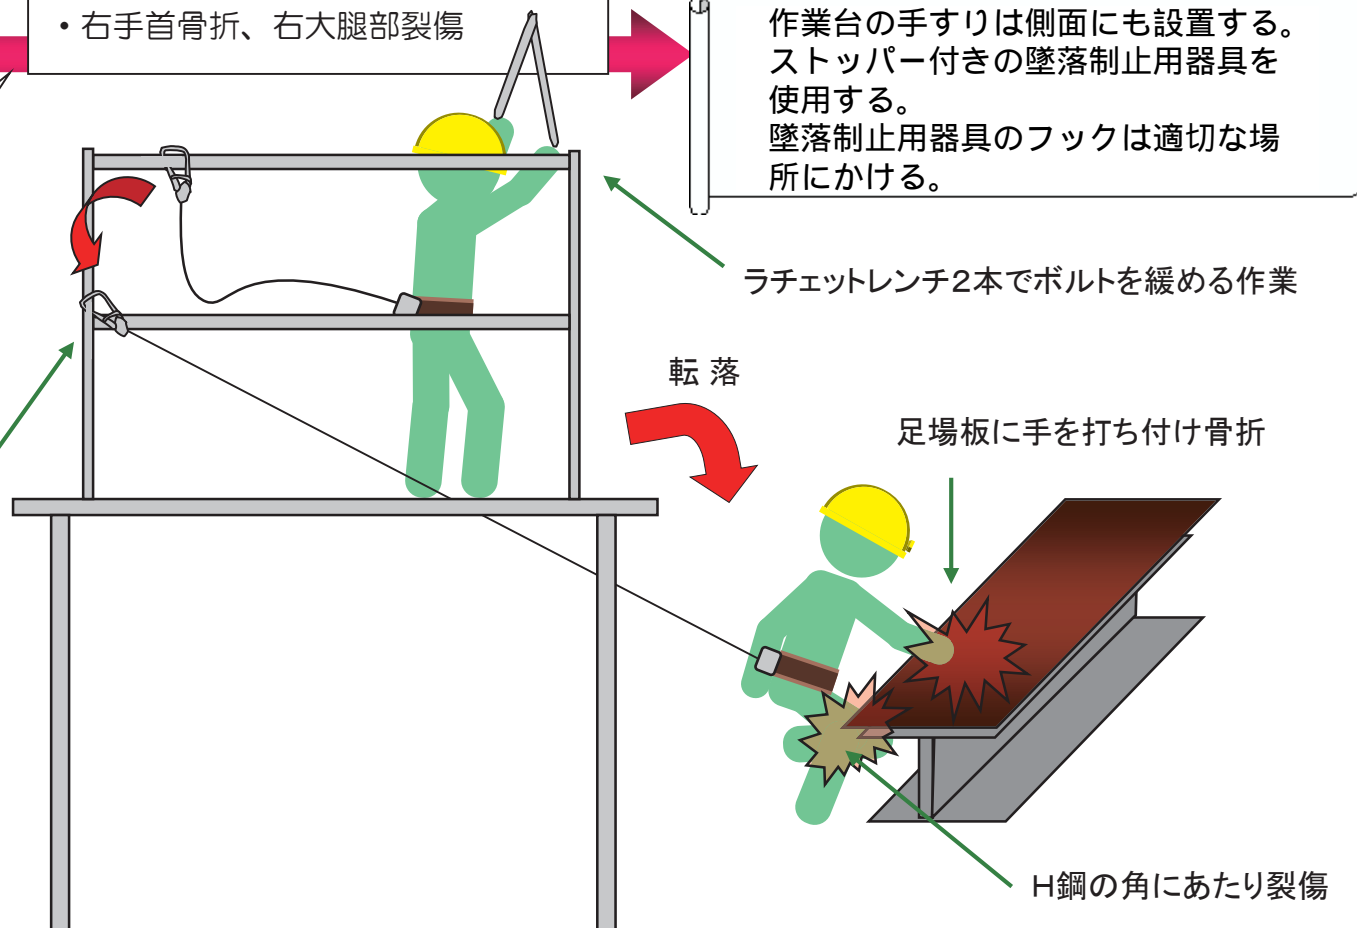
シールドトンネル坑内で可搬式作業台を使用し、配管つり用治具を取り付けるためラチェットレンチにより、セグメントボルトを緩めたところ、ラチェットレンチがボルトから外れ、その弾みで作業員がバランスを崩し坑内足場板上に転落、負傷した。

- ・作業台の手すりが側面に設置していなかった。
- ・墜落制止用器具がストッパーなしのタイプで、リールが伸びきらないと衝撃吸収装置が働かない構造だった。

転落時、墜落制止用器具のフックが手すりを滑り、この位置まで移動

1.55m

ラチェットレンチ2本でボルトを緩める作業

転落

足場板に手を打ち付け骨折

H鋼の角にあたり裂傷

作業台の手すりは側面にも設置する。
ストッパー付きの墜落制止用器具を使用する。
墜落制止用器具のフックは適切な場所にかける。
