事例 1：高速凝集沈殿池の足場板の撤去作業中にバランスを崩し墜落

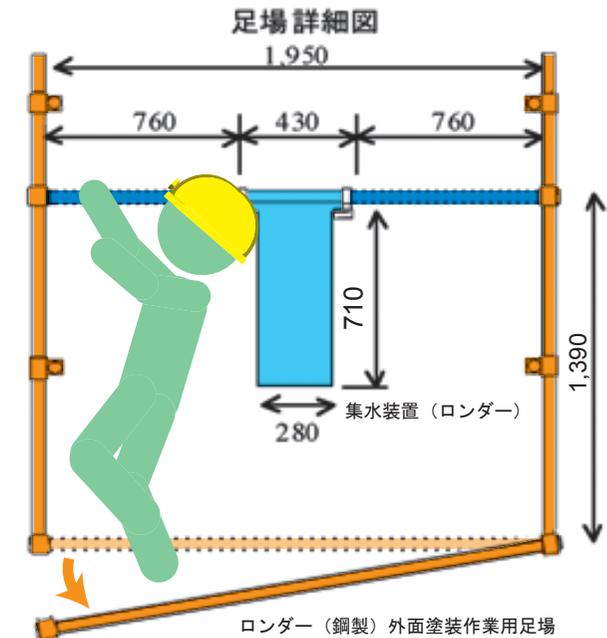
高速凝集沈殿池

高速凝集沈殿池において足場板の撤去作業中、単管に墜落制止用器具を掛けて作業していたが、次の作業に移る際一時的に墜落制止用器具を外した。移動中、足場板を支えていた単管のクランプが外れ、バランスを失った作業員は6 m下に墜落し負傷した。

- ・高所での作業中、墜落制止用器具を外した。

- ・作業員が、単管に掛けていた墜落制止用器具を一時的に外し移動しようとしたところ、足場板を支えていた単管のクランプが外れ、バランスを失った作業員は約6 m下に転落した。

- ・足場の組立・解体作業時は、墜落制止用器具を取付けるための設備を設け、墜落制止用器具を使用する。

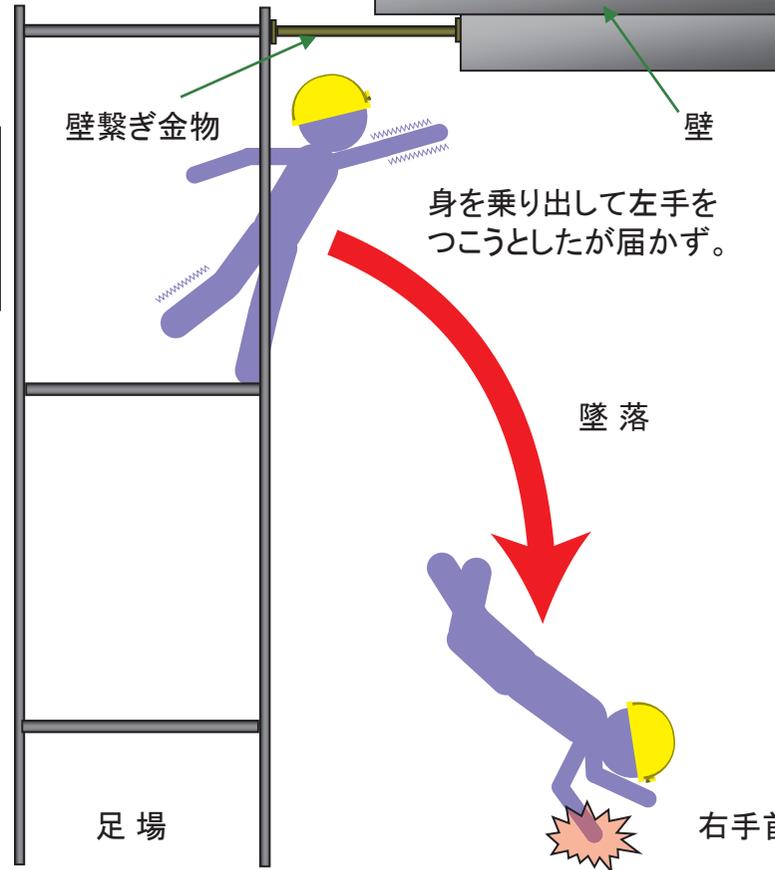
高所で壁繋ぎ金物を取り付ける作業中、作業員が当日の作業の遅れを取り戻そうと焦り、決められた手順である作業床付き脚立を使用せず、更に墜落制止用器具も使用せず無理な体勢で枠組み足場から身を乗り出した。その結果、バランスを崩し約2.2m下に墜落、右手首を骨折した。

- ・墜落制止用器具を使用しなかった。
- ・作業床付き脚立を使用しなかった。

約2.2m

壁繋ぎ金物

身を乗り出して左手をつこうとしたが届かず。

右手首を骨折

高所作業では、墜落制止用器具を必ず使用する。
作業に適した足場を使用する。
作業における不安全行動をなくすため、作業員への安全教育を繰り返し行う。
日々の作業手順を確認し、遵守する。

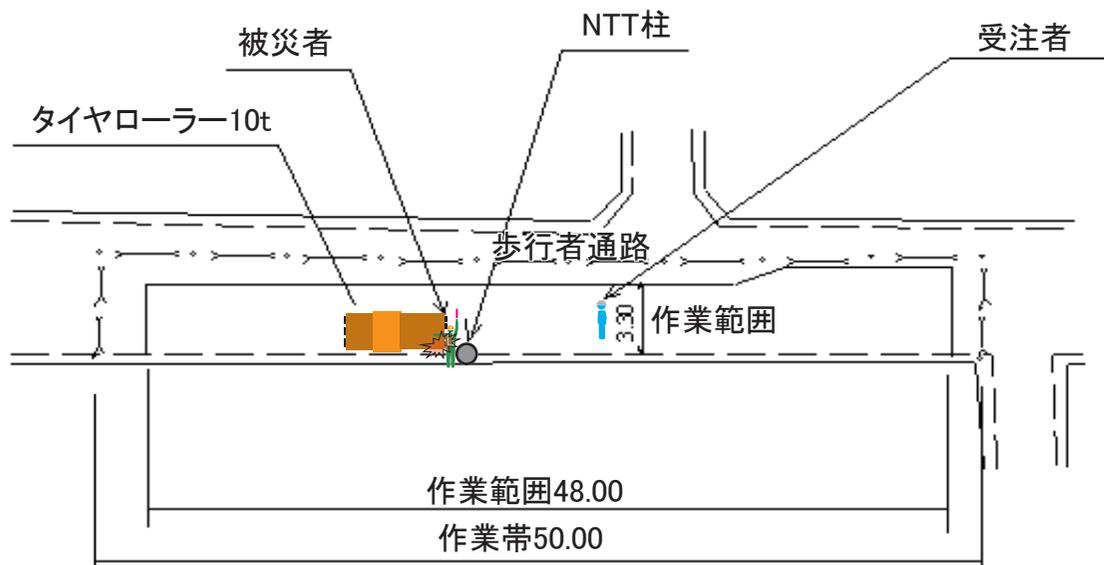
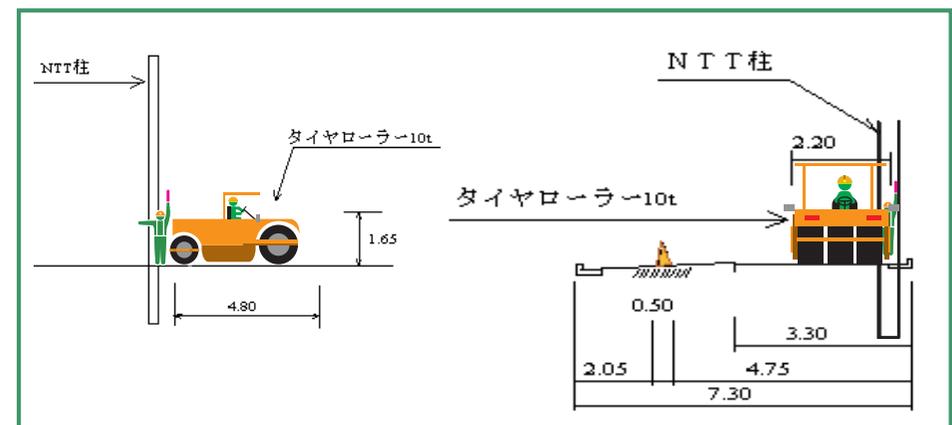
配水本管工事の舗装復旧において、しゃがんで舗装のすりつけ位置出しの手伝いをしていた交通誘導員が、転圧のため後退してきたタイヤローラーとNTT柱の間に挟まれ負傷した。

- ・タイヤローラー作業における、後方確認の怠り

- ・交通誘導員が、転圧のため後退してきたタイヤローラーとNTT柱の間に挟まれた。

ローラー作業エリア内で別の作業をさせない。
やむを得ず、輻輳した作業になる場合、建設機械誘導員の配置により、作業員の身を守る。
合図や点呼等、確認行為の励行を指導する。
交通誘導員に作業を手伝わせない（現場の施工体制の徹底）。

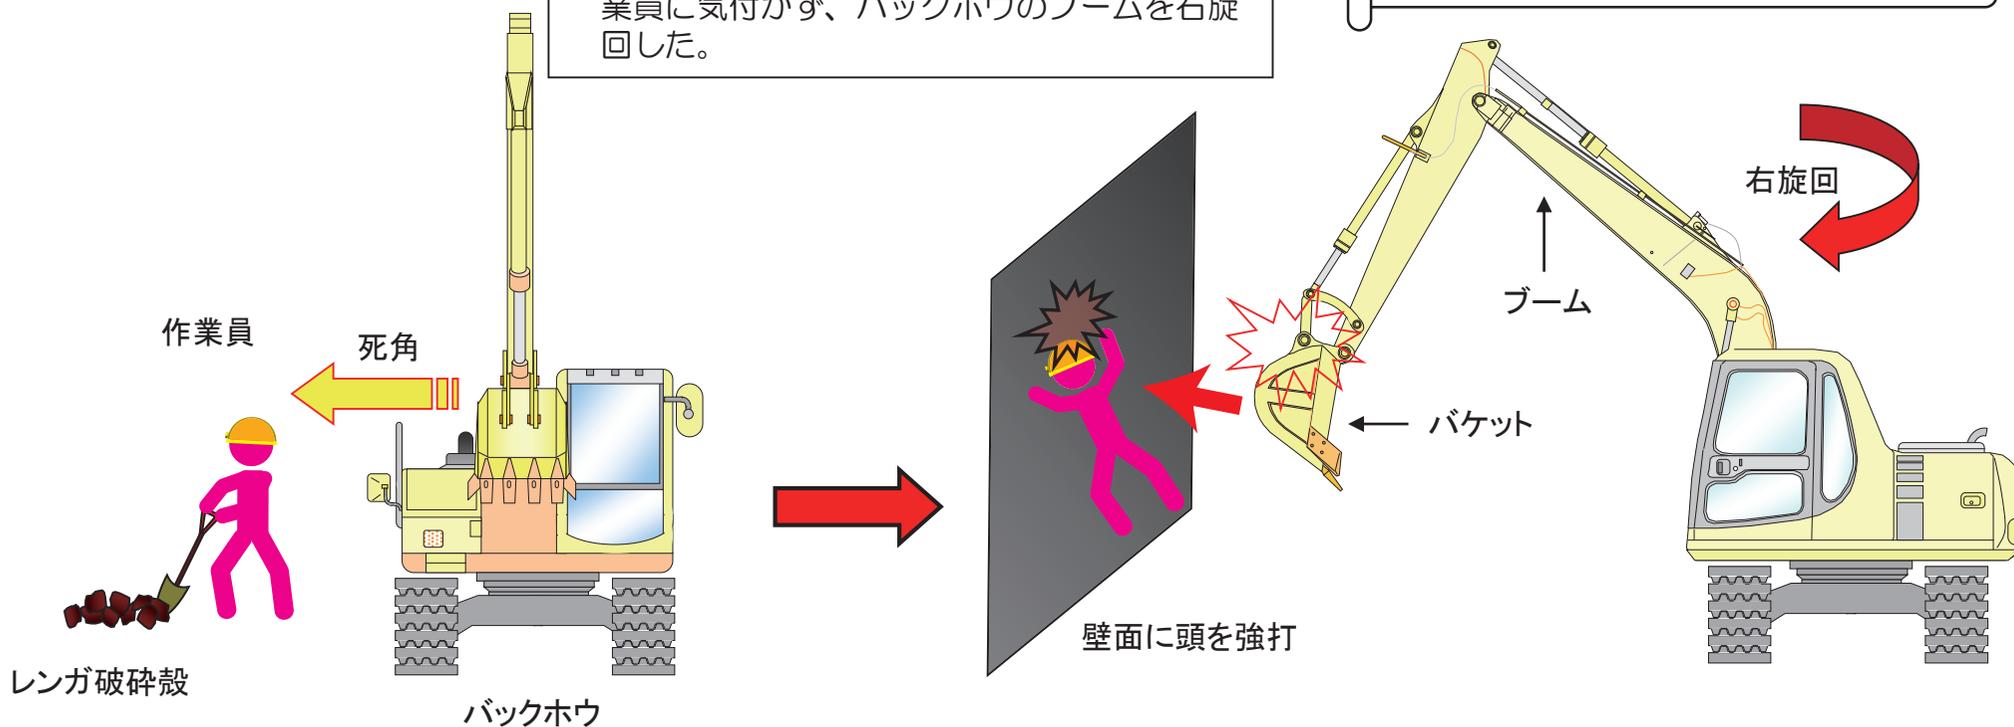
レンガ破碎殻を集積作業中、バックホウのオペレーターが作業員に気付かずバックホウのブームを右旋回させところ、作業員にバケットが当たり、作業員は跳ね飛ばされ壁面に頭部を強打した。

- 作業員がバックホウの作業半径内に立ち入ってしまった。

- オペレーターはバックホウの死角に入った作業員に気付かず、バックホウのブームを右旋回した。

バックホウの作業半径内の原則立入禁止の徹底。止むを得ず立ち入る際は、建設機械誘導員の指示に従い、バックホウが停止した後で立入る。
右旋回時はバックホウのブームを縮め、バケットを地上から上げる。

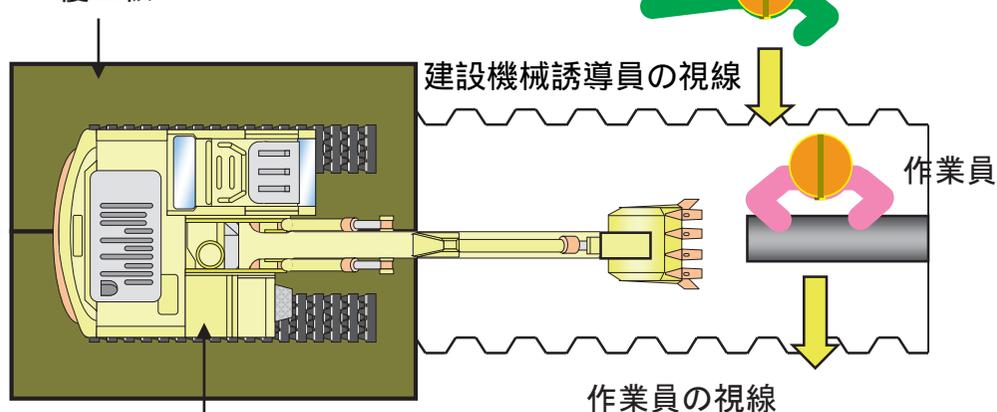
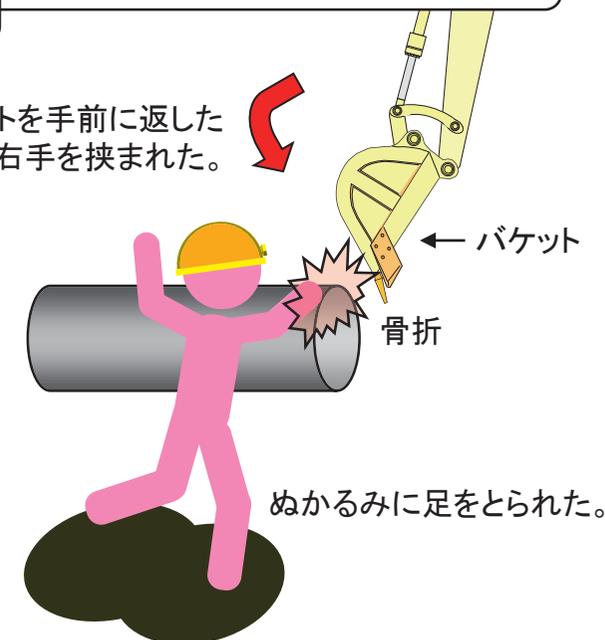
バックホウでの掘削作業中、管の脇に退避していた作業員が、ぬかるみに足をとられ、足を引き抜こうとして布設してあった管の管口に右手をかけたところ、バックホウのバケットとの間に右手を挟まれた。

- ・建設機械誘導員、オペレーター、作業員の安全確認の連携がとれていない
- ・避難場所が狭かったため、重機掘削箇所からの避難が不十分
- ・掘削内の作業用床が十分に確保されず

建設機械誘導員からは、作業員の手元が見づらい。

作業員からは、建設機械誘導員の合図が見づらい。

バケットを手前に返したときに右手を挟まれた。

建設機械誘導員は合図時に作業員の位置や手元を必ず確認する。掘削内の避難場所は1.5m以上確保する。確保できない場合は地上に退避する。足元がぬかるむ場所では、再生砂をまき、水替をこまめに行い、足場を確保する。

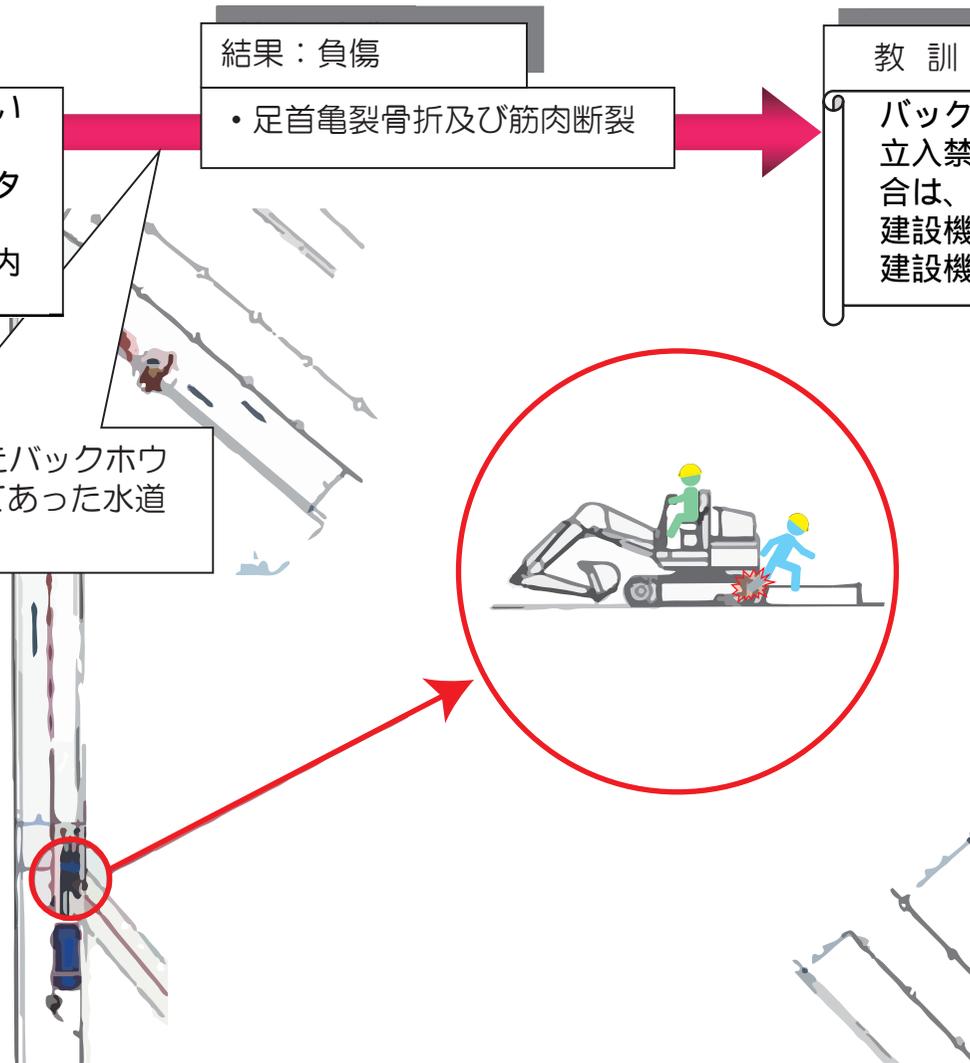
バックホウが後退した際に、作業員の足がキャタピラと地上に置いてあった水道管に足を挟まれ負傷した。

- ・ 建設機械重機監視員を配置していなかった。
- ・ バックホウ後退の際、オペレータが安全確認を怠った。
- ・ 作業員がバックホウの作業範囲内に立ち入った。

- ・ 作業員が、後方移動していたバックホウのキャタピラと地上に置いてあった水道管に挟まれた。

バックホウ等の建設機械の作業をする際、立入禁止措置を講ずることができない場合は、必ず建設機械誘導員を配置する。建設機械の作業半径内に立入る場合は、建設機械誘導員の指示に従う。

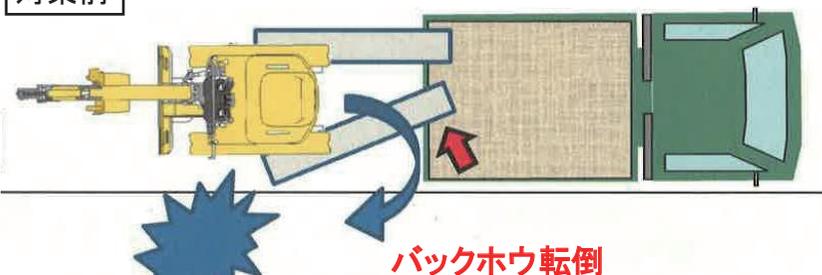
対策前

バックホウを道板を使ってトラックに積み込む際、道板がずれてバックホウが転倒し、オペレーターの右足がその下敷きになり負傷した。

- ・道板を運搬用トラックと固定せずに使用した。
- ・道板の中心線からずれて走行していたため、オペレーターがバランスが不安定な状況の中でバックホウの片側のキャタピラを動かして方向を直そうとした。
- ・誘導者は、運搬用トラックへの積み込み・積下ろしに対して注意や確認が十分でなかった。

オペレーター挟まれる

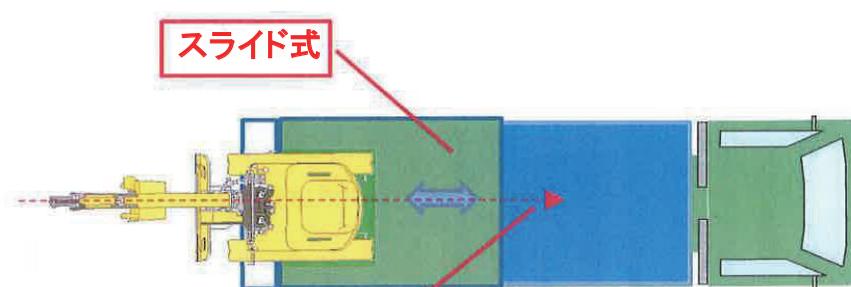
対策後

誘導者

トラック荷台の中心にバックホウを載せる

道板は、十分な長さ、幅及び強度を有するものを使用し、適当な勾配で確実に固定する。
スライド式のトラックを使用する。
オペレーターは、誘導者の指示に従い作業を行うようにする。

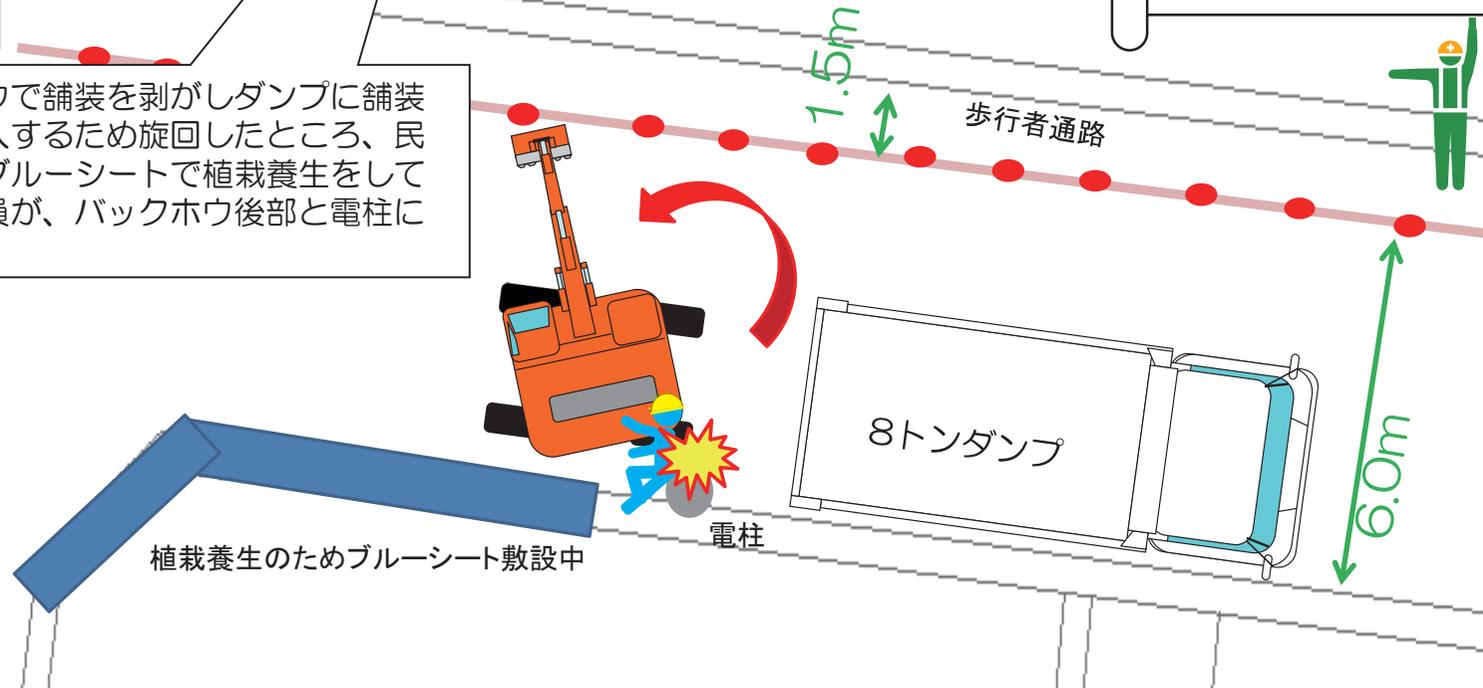
植栽をブルーシートで養生していた作業員が、旋回したバックホウと電柱の間に挟まれて、死亡した。

- ・重機回転半径内への立入禁止が徹底されていない。
- ・オペレーターは建設機械誘導員の指示なく重機を運転しており、安全確認が不十分であった。
- ・養生シート設置と舗装壊し作業が並行して行われており、作業手順が不明確だった。

- ・バックホウで舗装を剥がしダンプに舗装ガラを投入するため旋回したところ、民地際にてブルーシートで植栽養生をしていた作業員が、バックホウ後部と電柱に挟まれた。

重機オペレーターは建設機械誘導員の指示があるまで重機を操作させない。全作業員に対し、重機回転半径内への原則立入禁止する。やむを得ず立ち入る場合は、専任の建設機械誘導員の指示に従うことを徹底させる。作業に支障のない範囲で立入禁止区域をコーンバー等で囲う。重機の稼働中は並行作業を行わせない。

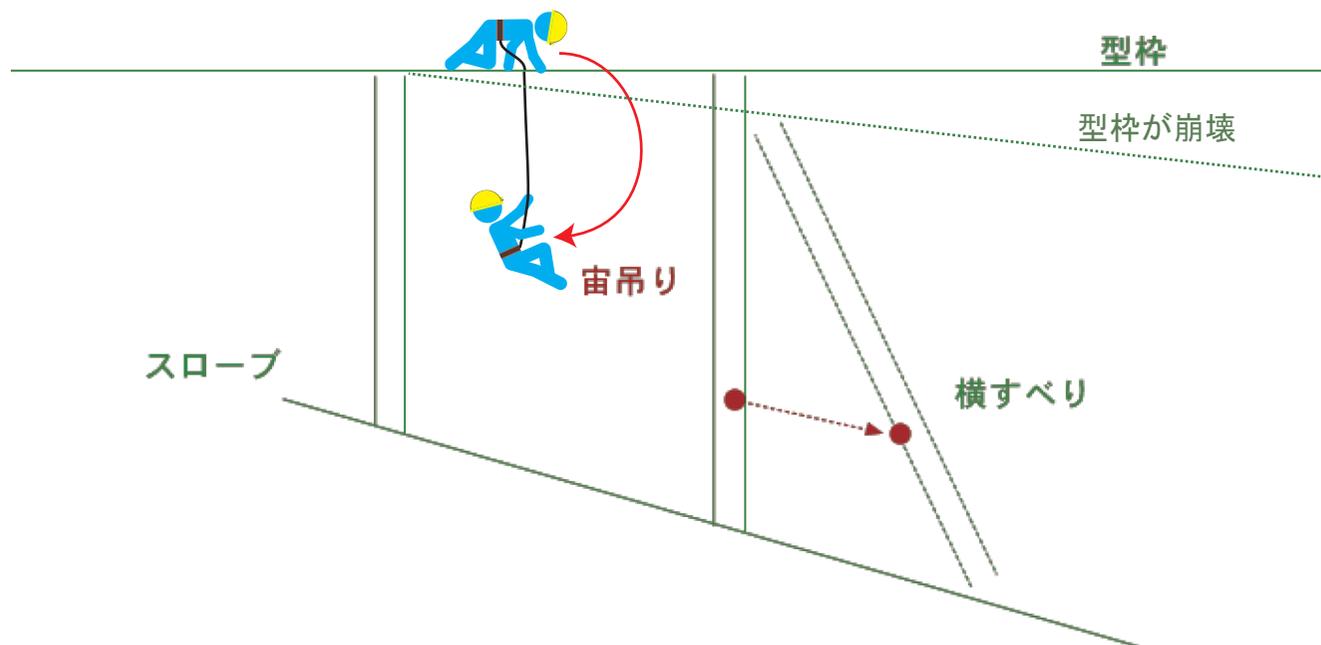
スロープ上部のコンクリートを打設しようとしていた。その際、支保工の接地部分が横滑りしたため、上部の型枠が崩壊し型枠の上で作業員が宙づりとなった。幸い、完全崩落に至らず、作業員にけがはなかった。

- 支保工の設置検討が不十分

- 支保工の接地部分が横滑りし、上部の型枠が崩壊

- 支保工の固定及び支保工同士のつなぎを十分に行う。

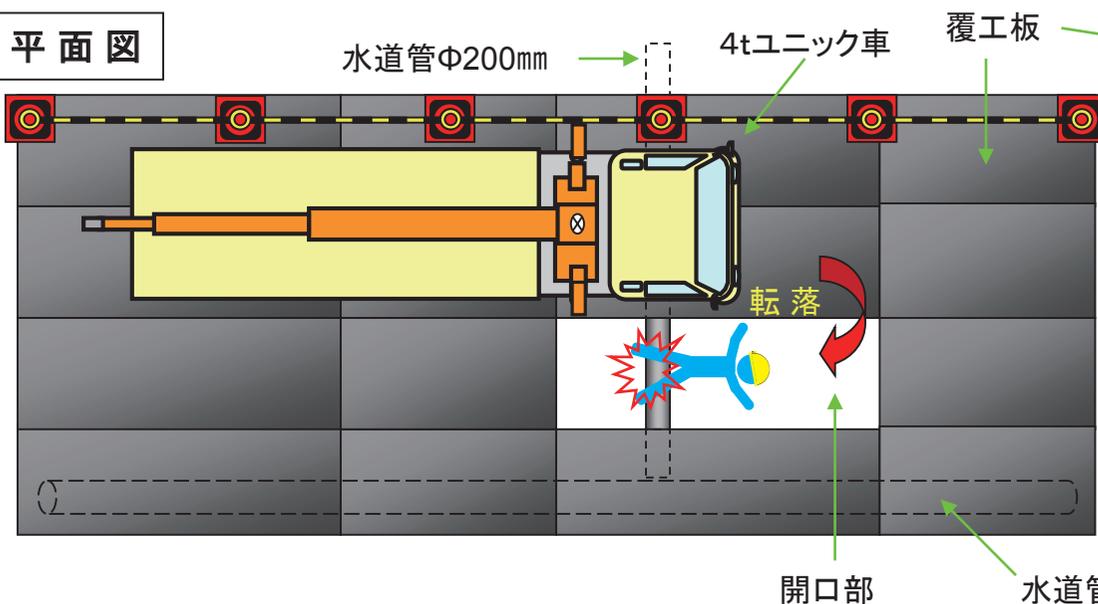
平面図

路面覆工開口部を避け、無理な体勢で手を伸ばしてユニック車の座席に道具を積み込もうとしたところ、作業員がバランスを崩し、路面覆工開口部から約1.5m下へ転落、水道管に足をぶつけ負傷した。現場では覆工板を閉じずに清掃・後片付け作業をしていた。

- 作業を早く進めようと、安易に開口部付近に近づき、両手に道具をもった無理な体勢で車のドアを開けようとした。

- ① 不必要な開口部は必ず閉じる。
- ② 作業終了後の清掃・後片付け作業は覆工板設置後に行う。
- ③ 無理な体勢での作業を行わない。

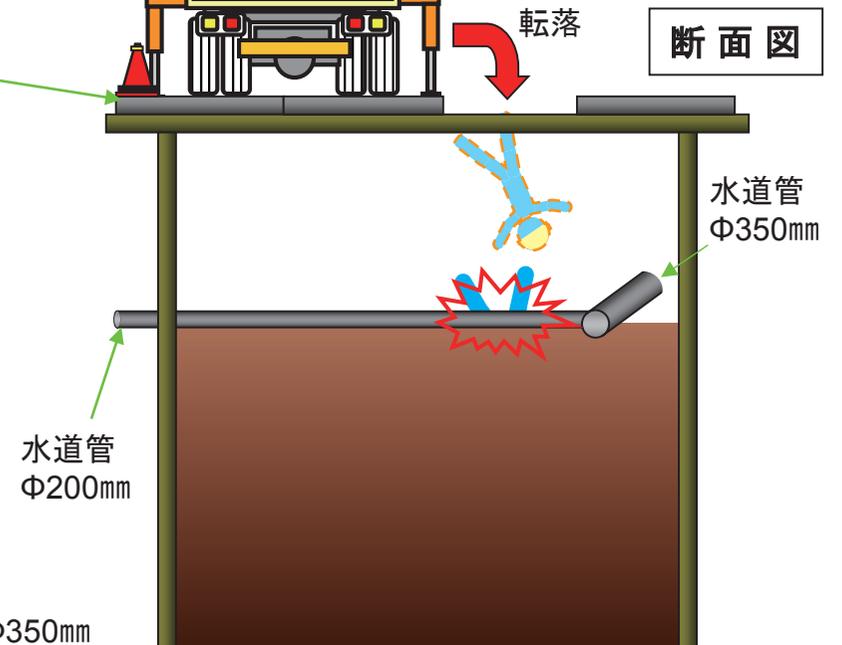
断面図

- 作業時間の制約にこだわり覆工板を開けた状態で清掃・後片付け作業を行った。

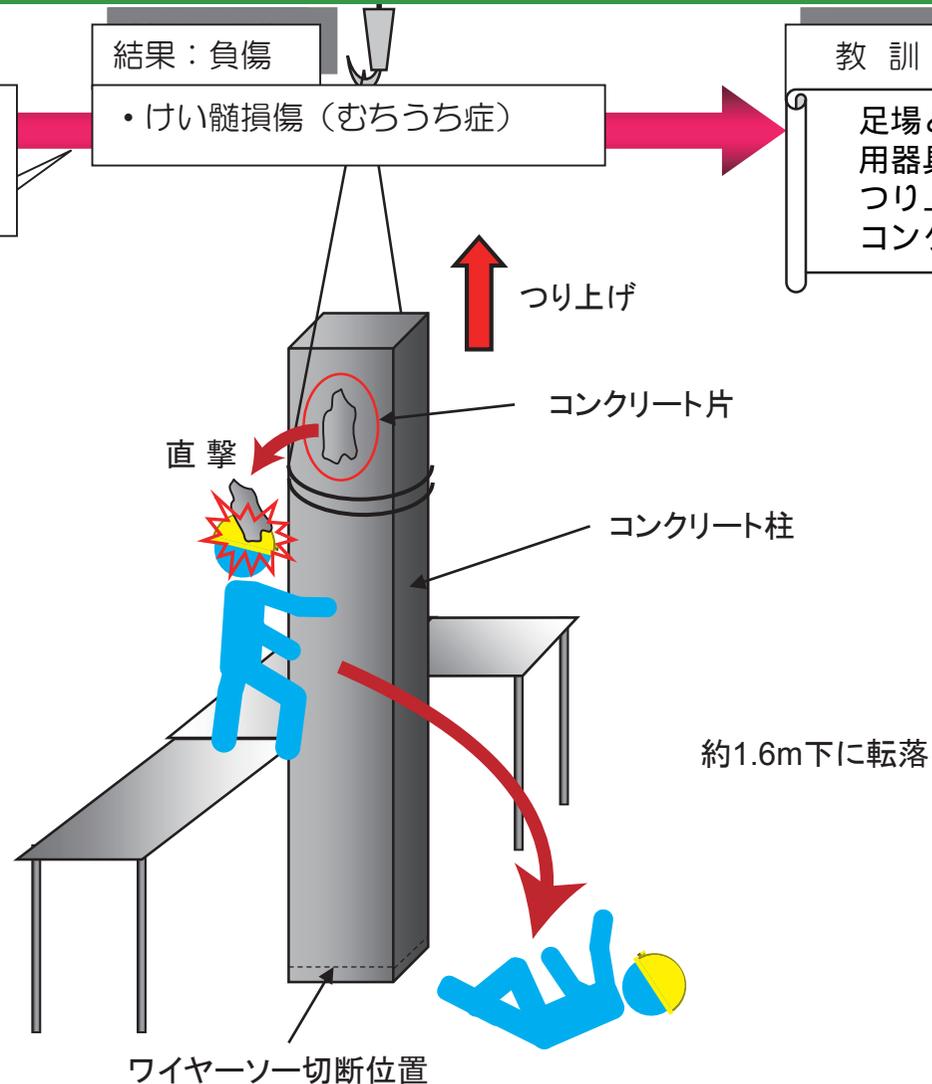
既設鉄筋コンクリート柱を撤去のため切断し、ワイヤーで柱をつり上げ始めた際、ワイヤーが鉄筋に付着していたコンクリート片（10cm×30cm程度）をこすりつけ落下、作業員の前頭部（ヘルメット着用）に直撃した。その衝撃で作業員は足場から転落した。

- ・足場に手すりがなく、墜落制止用器具も不使用
- ・剥離の可能性があるコンクリート片を撤去していなかった。

- ・コンクリート片を落とすことなく、そのままワイヤーを柱に張りつり上げた。

足場と手すりを設置し、墜落制止用器具も必ず使用する。
つり上げ作業前に、浮き上がったコンクリート片を落としておく。

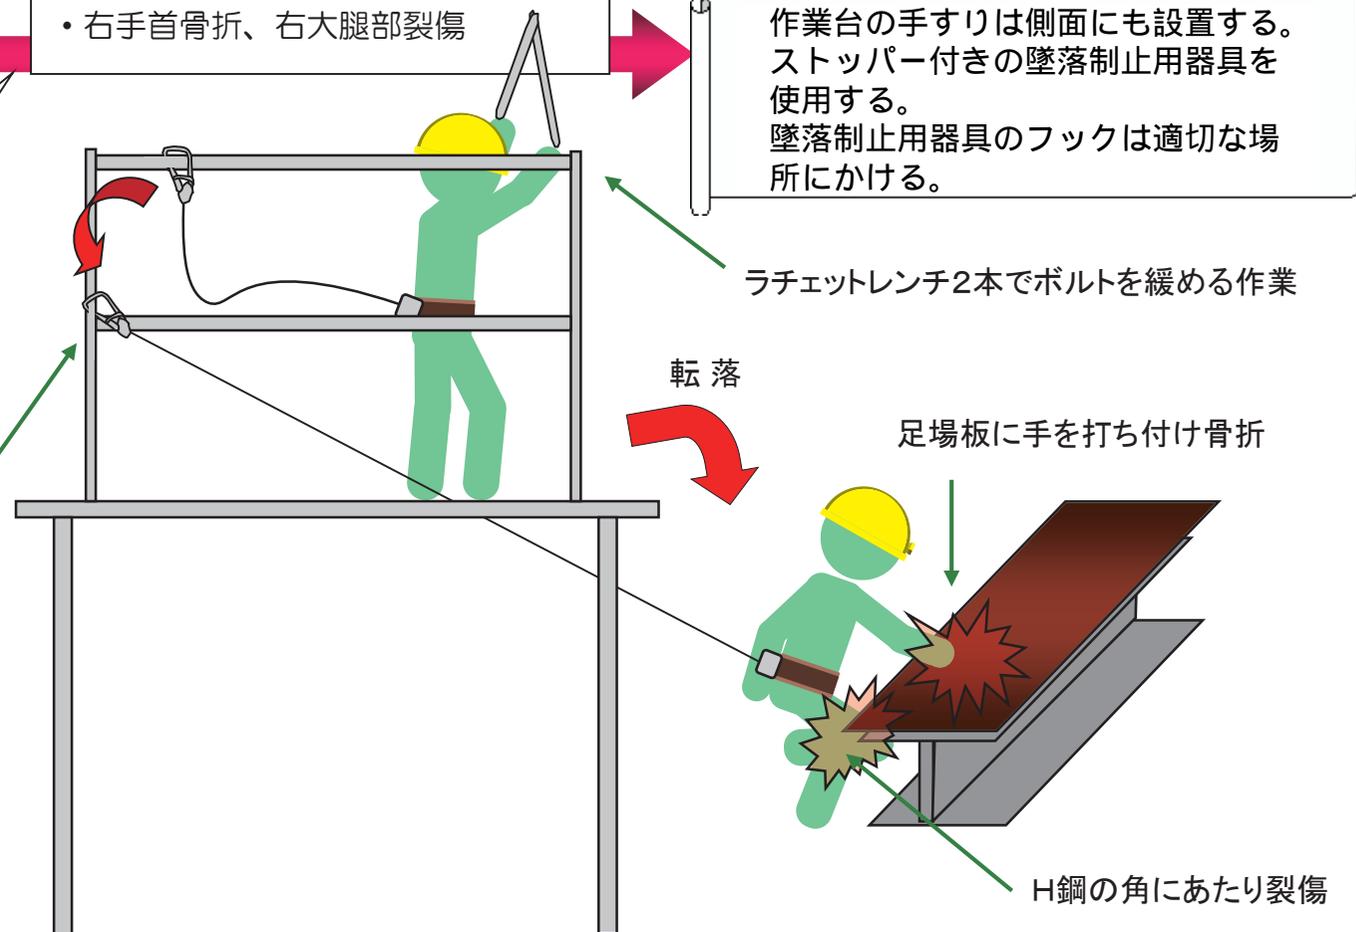
シールドトンネル坑内で可搬式作業台を使用し、配管つり用治具を取り付けるためラチェットレンチにより、セグメントボルトを緩めたところ、ラチェットレンチがボルトから外れ、その弾みで作業員がバランスを崩し坑内足場板上に転落、負傷した。

- 作業台の手すりが側面に設置していなかった。
- 墜落制止用器具がストッパーなしのタイプで、リールが伸びきらないと衝撃吸収装置が働かない構造だった。

転落時、墜落制止用器具のフックが手すりを滑り、この位置まで移動

ラチェットレンチ2本でボルトを緩める作業

足場板に手を打ち付け骨折

H鋼の角にあたり裂傷

作業台の手すりは側面にも設置する。
ストッパー付きの墜落制止用器具を使用する。
墜落制止用器具のフックは適切な場所にかける。

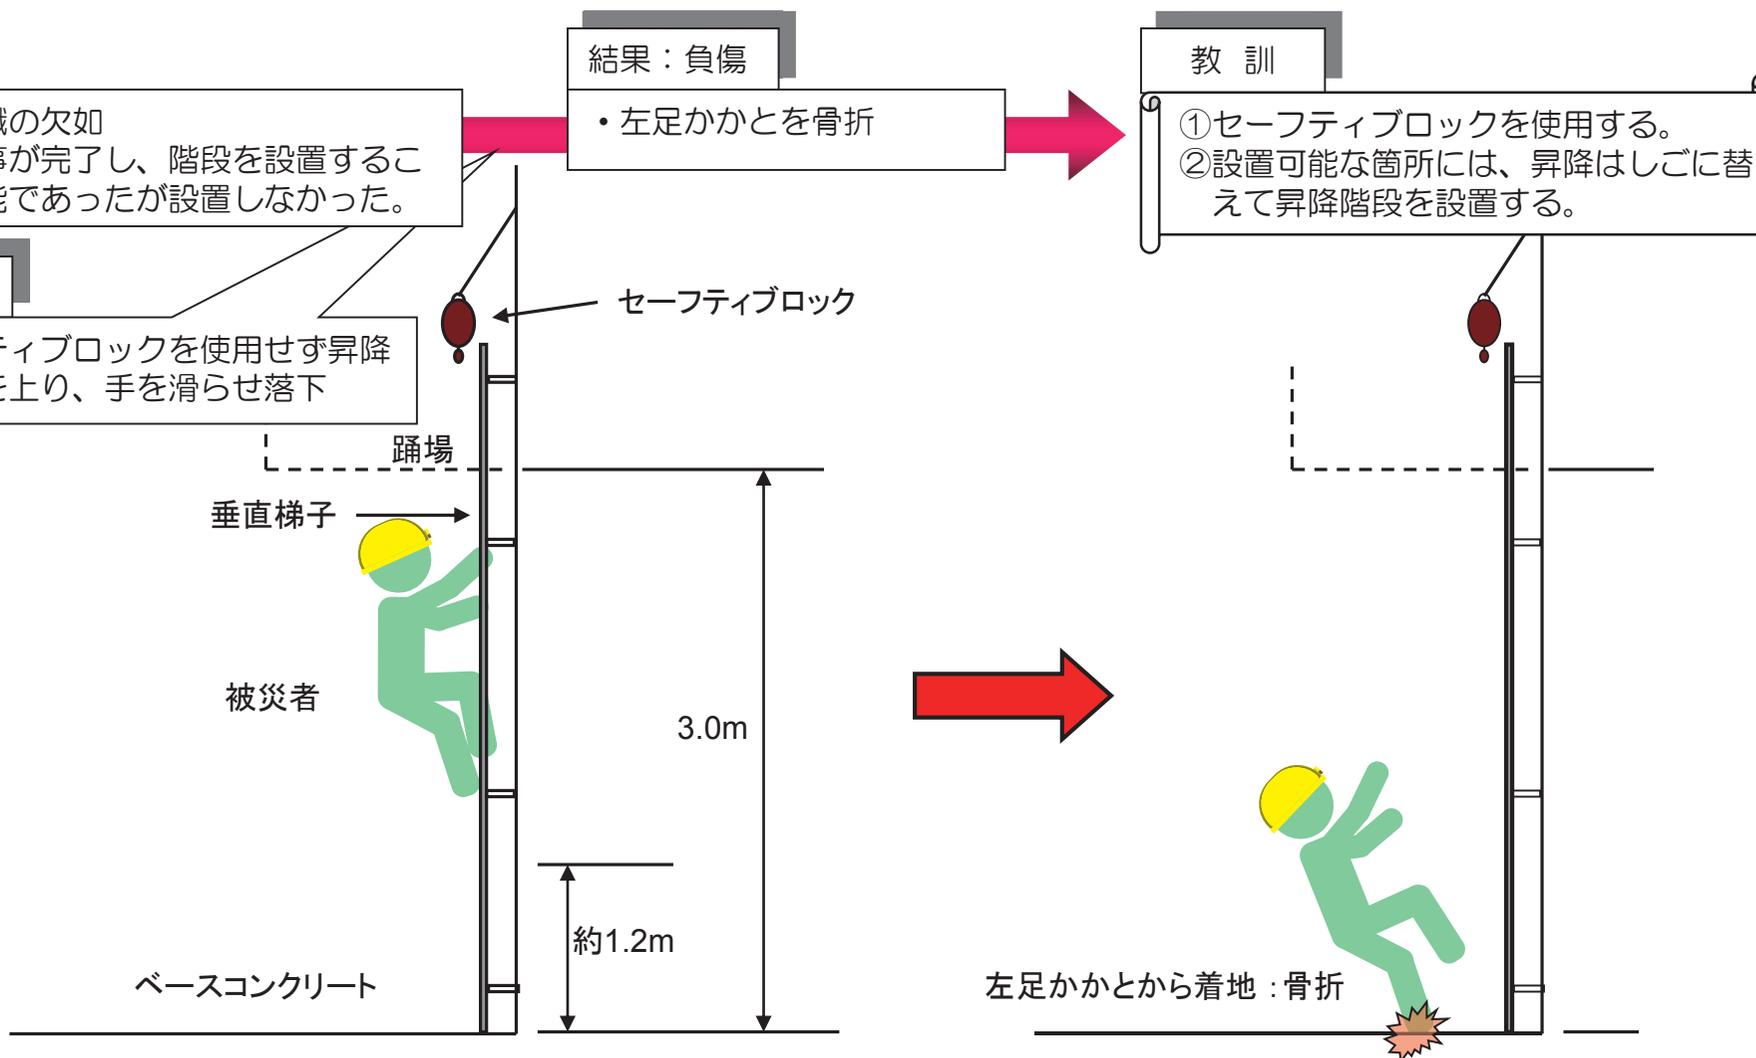
夜間作業を終えた作業員が、立坑底部に設置してある約3mの昇降梯子を上り始めたところ右手が滑り、約1.2m下の立坑底部コンクリート面に落下し、左足かかとを骨折した。

- 安全意識の欠如
- 推進工事が完了し、階段を設置することが可能であったが設置しなかった。

- セーフティブロックを使用せず昇降はしごを上り、手を滑らせ落下

- ① セーフティブロックを使用する。
- ② 設置可能な箇所には、昇降はしごに替えて昇降階段を設置する。

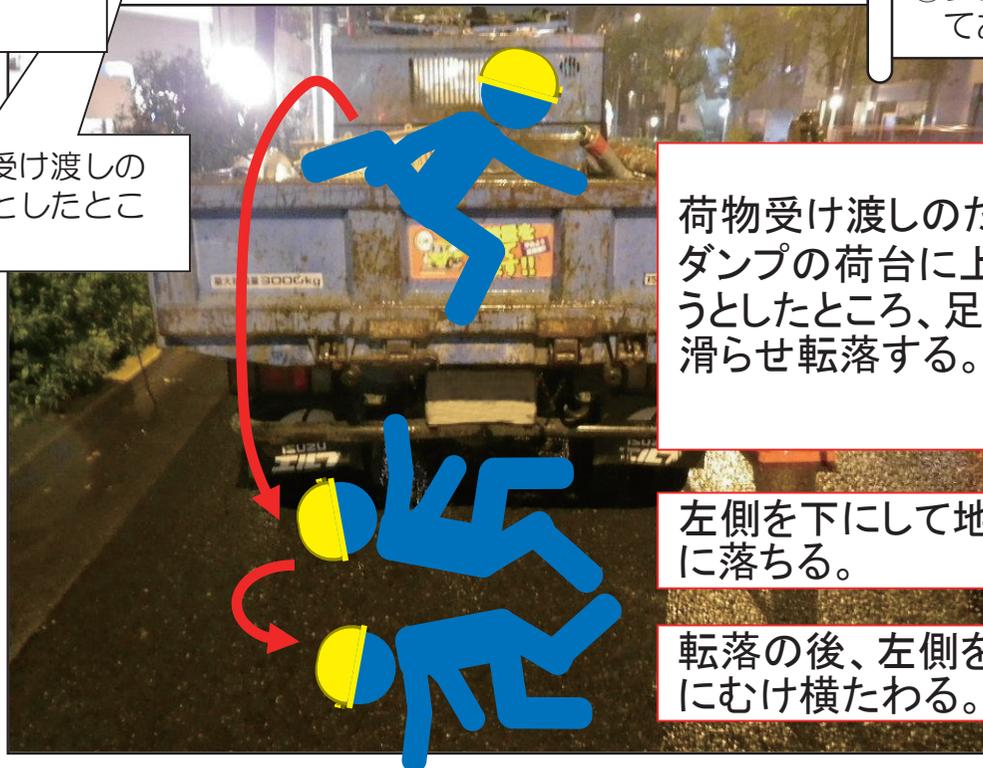
作業完了後、荷物の受け渡しのためにダンプの荷台に上ろうとしたところ、足を滑らせて転落し、負傷した。

- 作業員があおりを上げたままダンプの荷台に上がろうとした。
- 雨天時で滑りやすい状況で、高齢の作業員が高所に上ろうとした。
- ダンプの荷台上が整理整頓されていなかった。

荷物受け渡しのためダンプの荷台に上ろうとしたところ、足を滑らせ転落する。

左側を下にして地面に落ちる。

転落の後、左側を上にもむけ横たわる。

- ① 作業員がダンプの荷台に昇降する際にはあおりを下げることを徹底する。
- ② 作業手順を確認する段階で、作業員の能力に応じた現場配置を行わせる。
- ③ ダンプの荷台上は、常に整理整頓しておく。

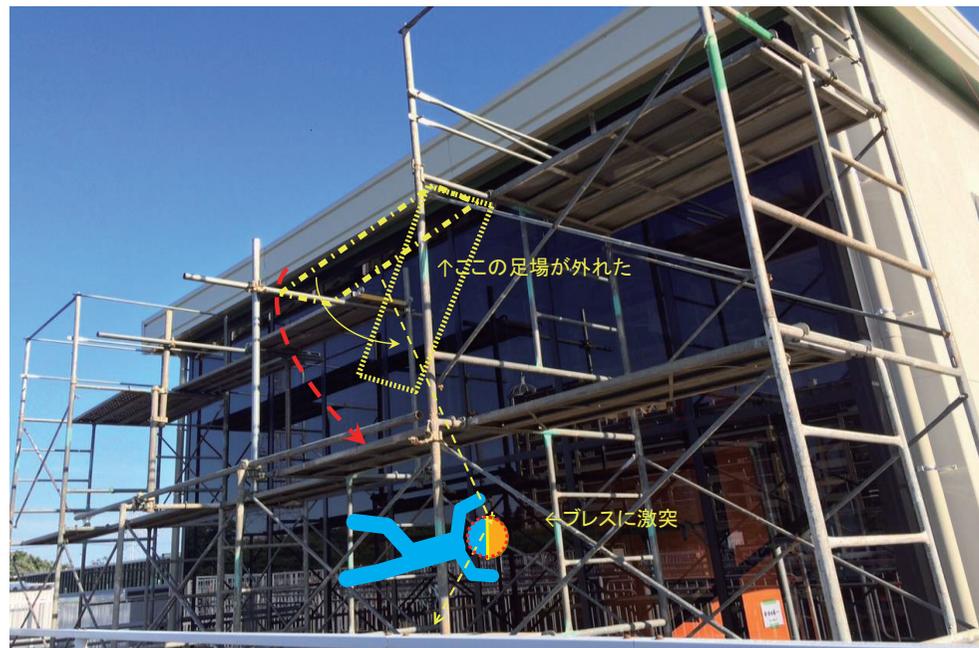
足場作業員が、仮設途中の足場に昇降した際に床板の結束が不十分のため床板とともに転落し背中と後頭部を負傷。

- ・手摺先行足場を使用していなかった。
- ・墜落制止用器具を使用していなかった。
- ・仮設足場が設置途中段階にもかかわらず、不安全な状況で作業を行っていた。
- ・床板の設置状況が不十分であった。

- ・足場作業員が、仮設途中の足場に昇降した際に、床板の結束が不十分のため床板とともに転落し背中と後頭部を負傷

手すり先行工法により足場を組立てる。足場の組立・解体作業時は、墜落制止用器具を取付けるための設備を設け、墜落制止用器具を使用する。
