# 事例 1 : バックホウを旋回させたところ、バケットが作業員にあたり負傷

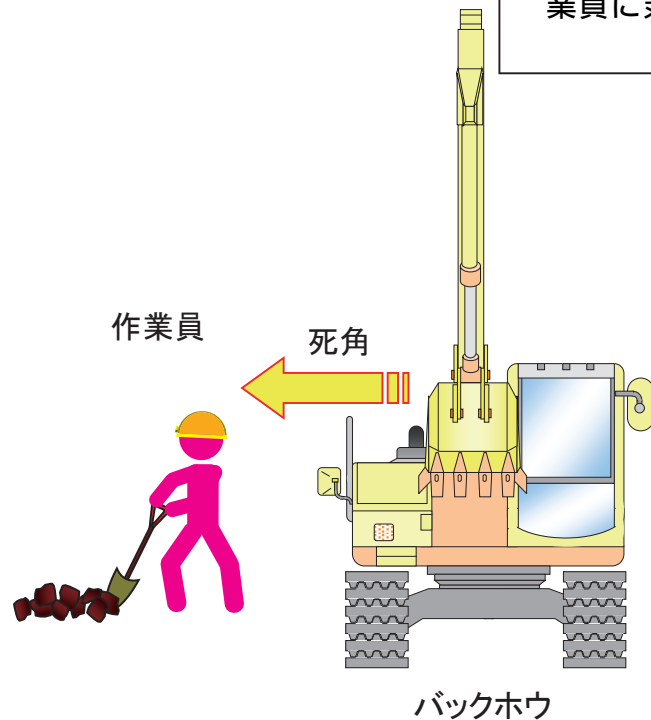
事故前

バックホウのオペレーターが作業員に気付かずバックホウを右旋回させところ、作業員にバケットが当たり、作業員は跳ね飛ばされ壁面に激突した。

- 作業員がバックホウの作業半径内に立ち入ってしまった。

- オペレーターはバックホウの死角に入った作業員に気付かず、バックホウを右旋回した。

バックホウの作業半径内立入禁止措置を講ずる。  
止むを得ず立ち入る際は、誘導員を配置し、事前に了解を得る。

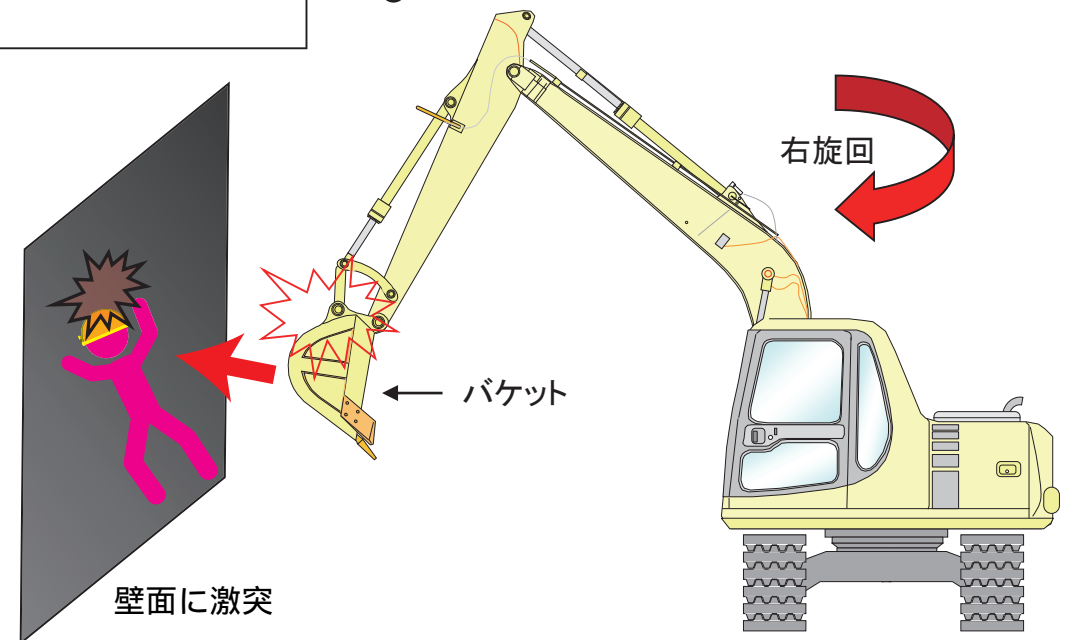
事故後

- 後頭部打撲、頭蓋内出血
