事例12：鉄筋コンクリート柱をつり上げ中、コンクリート片が作業員に落下し転落

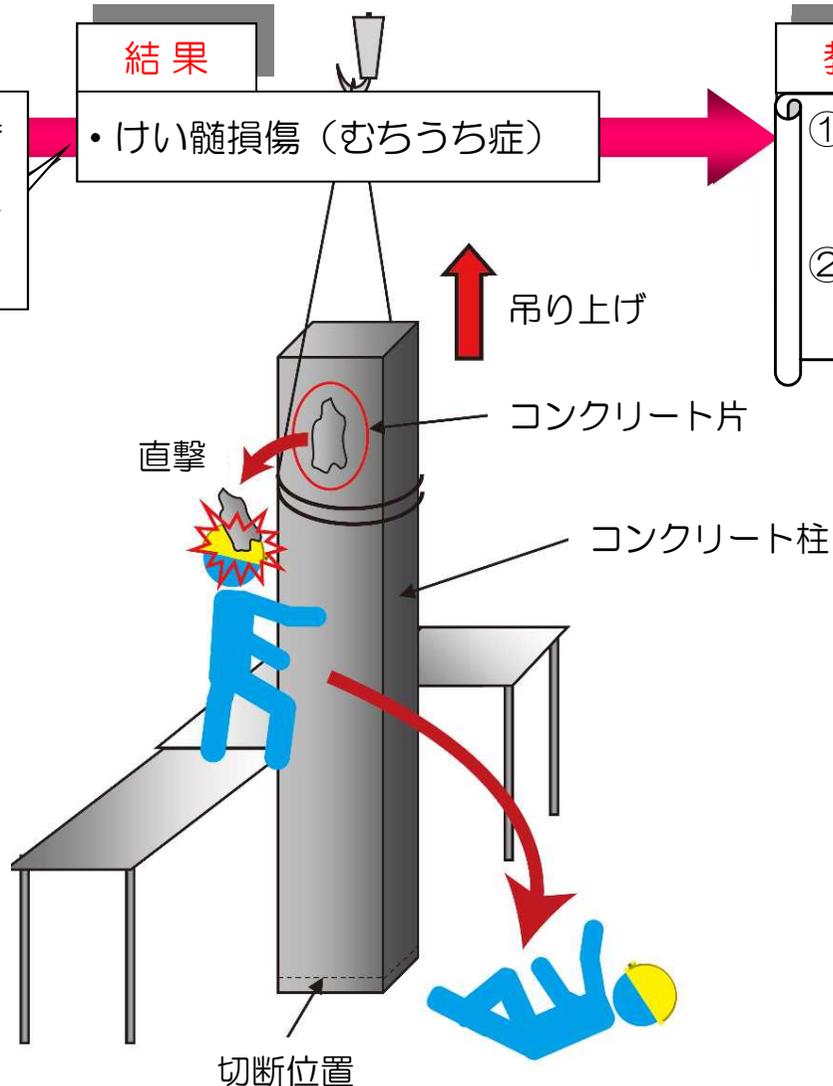
鉄筋コンクリート柱を撤去のため切断ワイヤーでつり上げ始めた際、コンクリート片が落下し、前頭葉に当たり衝撃で足場から転落した。

- 足場に手すりがなく、墜落制止用器具も不使用
- 落下の可能性があるコンクリート片を撤去していなかった。

- 落下の可能性があるコンクリート片を落とすことなく、そのまま柱をつり上げた。

- けい髄損傷（むちうち症）

- ① 足場に手すりを設置し、墜落制止用器具も必ず使用する。
- ② つり上げ作業前に、柱のコンクリート片を落としておく。
