事例13：作業台から作業員が転落し負傷

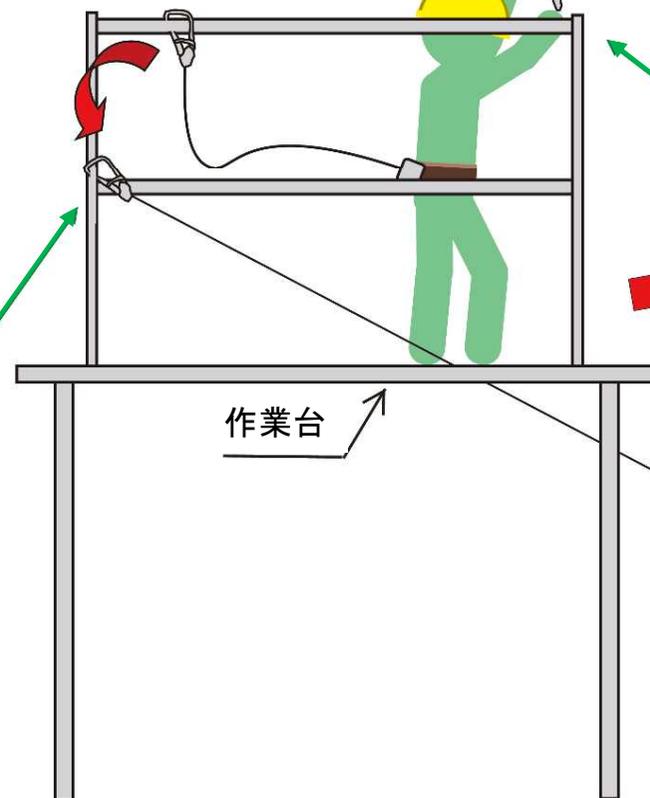
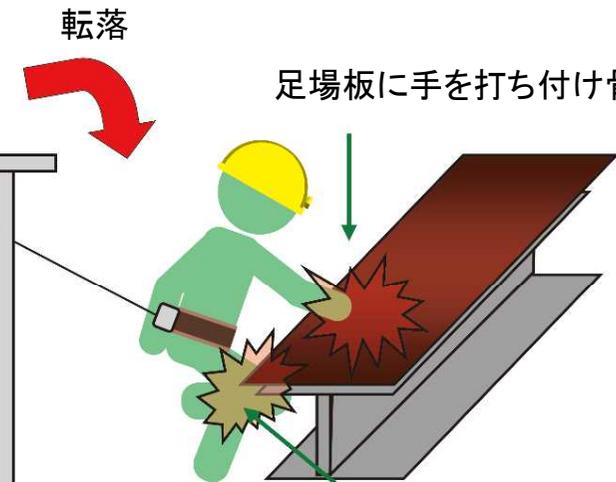
作業台を使用し、ラチェットレンチでボルトを緩めたところ、ラチェットレンチがボルトから外れ、その弾みで作業員がバランスを崩し転落、負傷した。

- 作業台の手すりを側面に設置していなかった。
- 墜落制止用器具が、衝撃吸収装置が働かない構造だった。

- ボルトを緩めたところラチェットレンチがボルトから外れ、その弾みでバランスを崩し落下

墜落制止用器具のフックが手すりを滑り、この位置まで移動

1.55m

- 右手首骨折、右大腿部裂傷

ラチェットレンチ2本でボルトを緩める作業

転落

足場板に手を打ち付け骨折

H鋼の角にあたり裂傷

- ① 作業台の手すりは側面にも設置する。
- ② ストッパー付きの墜落制止用器具を使用する。
- ③ 墜落制止用器具のフックは適切な場所にかける。
