事例5：交通誘導員がタイヤローラーと電柱の間に挟まれた

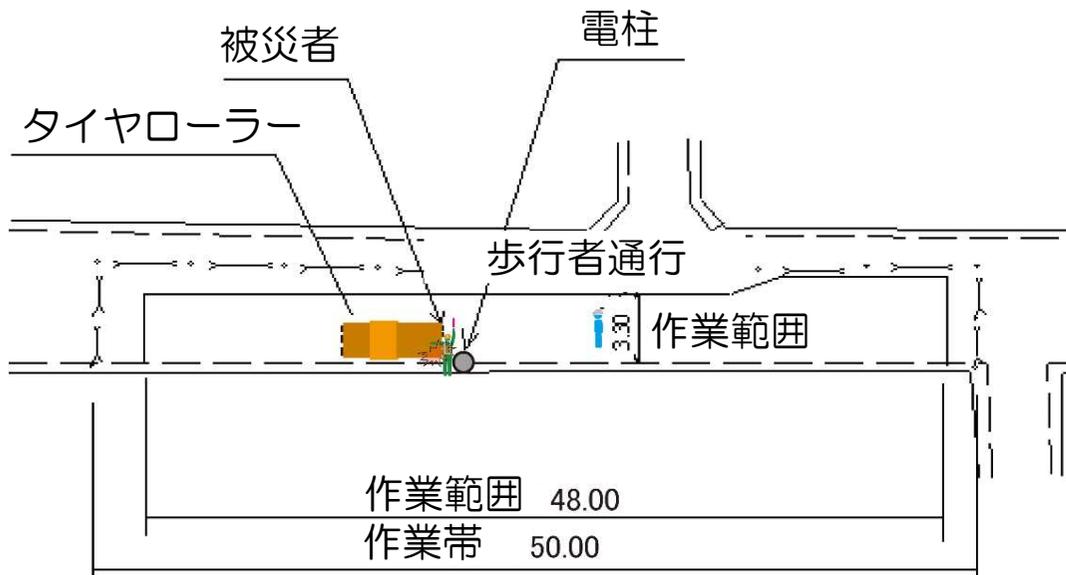
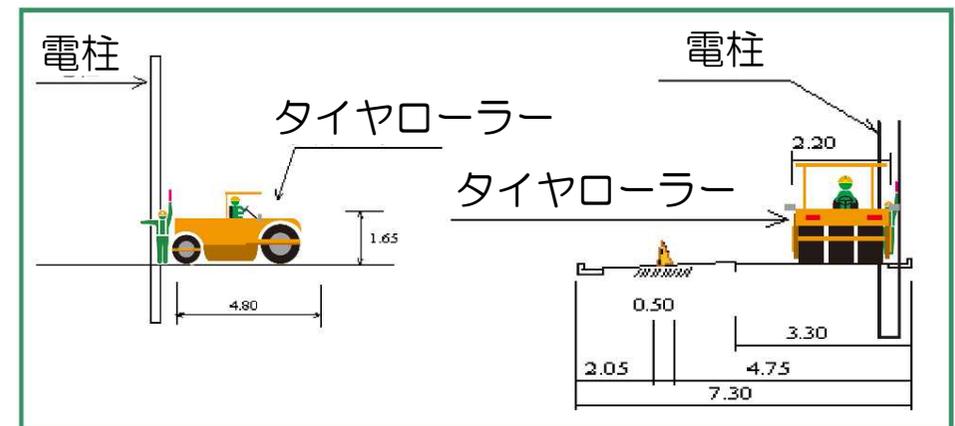
舗装作業の手伝いをしていた交通誘導員が、後退してきたタイヤローラーと電柱の間に挟まれ負傷した。

- タイヤローラー作業における、後方確認の怠り

- 鎖骨骨折、後頭部裂傷、脳内出血

- 交通誘導員が、後退してきたタイヤローラーと電柱の間に挟まれた。

- ① ローラー作業エリア内で別の作業をさせない。
- ② 建設機械誘導員を配置して、作業員の身を守る。
- ③ 合図や点呼等、確認行為の徹底を指導する。
- ④ 交通誘導員に作業を手伝わせない。
