**第2回**  
**東京都水道事業運営戦略検討会議**  
**施設整備に関する専門部会**  
**～参考資料～**

**令和2年10月16日**

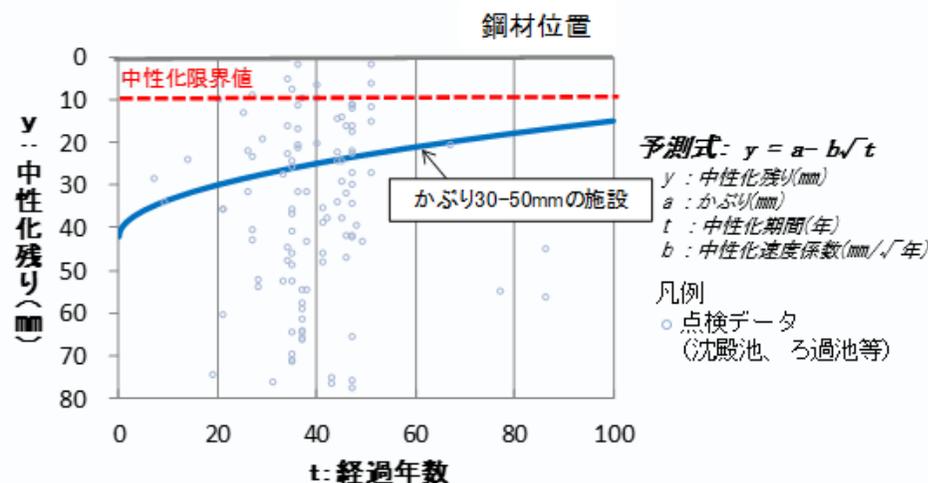
【例】中性化予測（中性化深さの実測値を基に予測）

- ・コンクリート構造物の耐久性に影響を及ぼす原因は鋼材腐食
- ・鋼材腐食の進行要因となるコンクリートの中性化、すりへり及び水の浸透について、これまでの点検データを用い、コンクリート標準示方書(土木学会)に基づき劣化を予測
- ・予測の結果、コンクリート表面から鋼材までのかぶり小さい(30~50mm)施設についても、100年以上の供用が可能

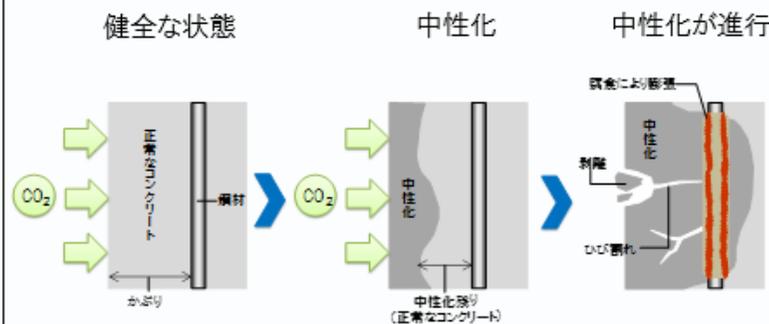
【例】中性化による鋼材腐食のメカニズム

- ・コンクリートがアルカリ性を失って中性に近づく現象
- ・中性化すると鉄筋が腐食しやすい環境

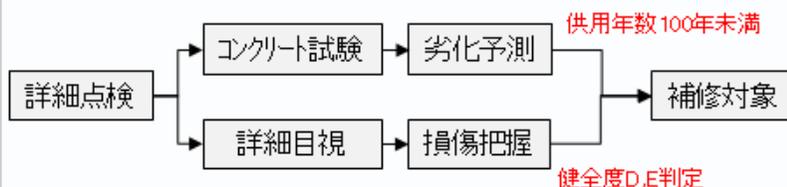
### 詳細点検の概要

原則として、施設を停止し排水後、詳細点検を実施  
詳細点検は、コンクリート試験や詳細目視により、強度試験・中性化試験、すりへり・ひび割れ・剥離の劣化状況を把握

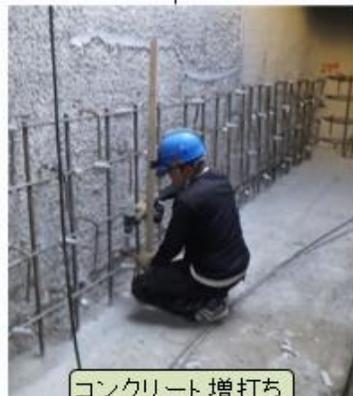
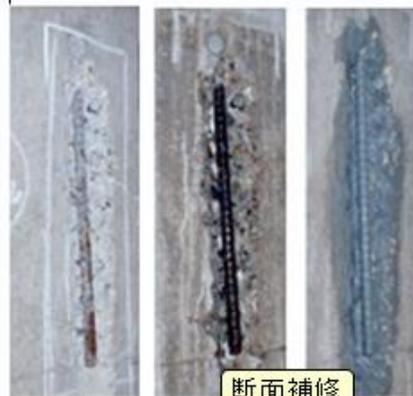
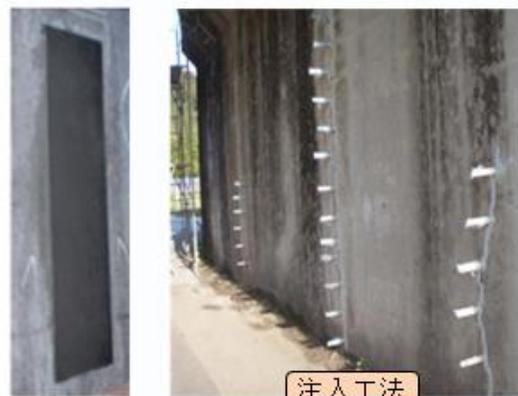
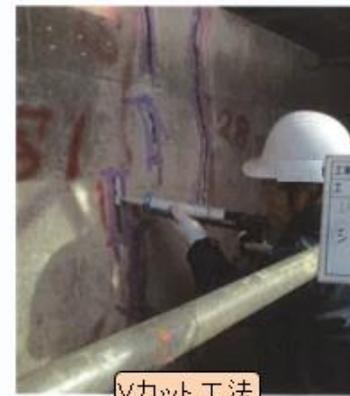
<補修計画>

詳細点検結果から劣化予測を行い、劣化状況、損傷状況に応じた補修方法を選定

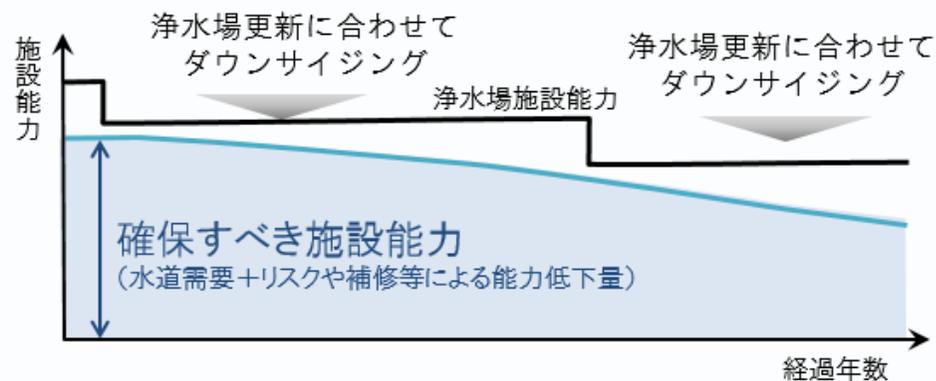
ダウンサイジングのイメージ

- ・更新に伴い低下する施設能力相当の代替浄水場をあらかじめ整備（既存浄水場の更新）
- ・代替浄水場の整備にあたっては、ICT等の最新技術を導入し、効率的な維持管理を実現
- ・水道需要の動向、補修や停止リスクによる能力低下等を考慮し、更新に合わせてダウンサイジング

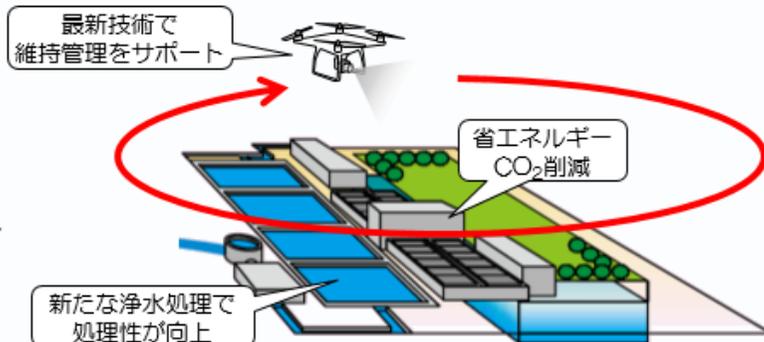
代替浄水場（上流部浄水場(仮称)）のイメージ

- ・高塩基度PAC  
現在使用しているPACに比べて、pHの適用範囲が広いことからpH調整及び薬品コストが削減可能
- ・高分子凝集剤  
PAC（高塩基度PAC含む）と合わせて使用することで凝集性を高め、濁りの沈殿速度を向上
- ・高度浄水処理  
原水水質が極端に悪化する場合は、高度浄水処理の導入も検討

- ・省エネルギー化の推進  
省エネ型設備、コージェネレーションシステム（排熱利用）、再生可能エネルギーの導入

- ・ドローンによる監視・点検  
ドローンが撮影した映像と画像解析を併用することで、構造物の劣化診断など、監視・点検をサポート
- ・AIを活用した運転管理  
水温や濁度などの原水水質を基にAIが最適な薬品注入をサポート
- ・ICTの活用  
施設を停止することなく劣化状況を把握できる技術

様々な技術を導入し、最新の浄水場を整備

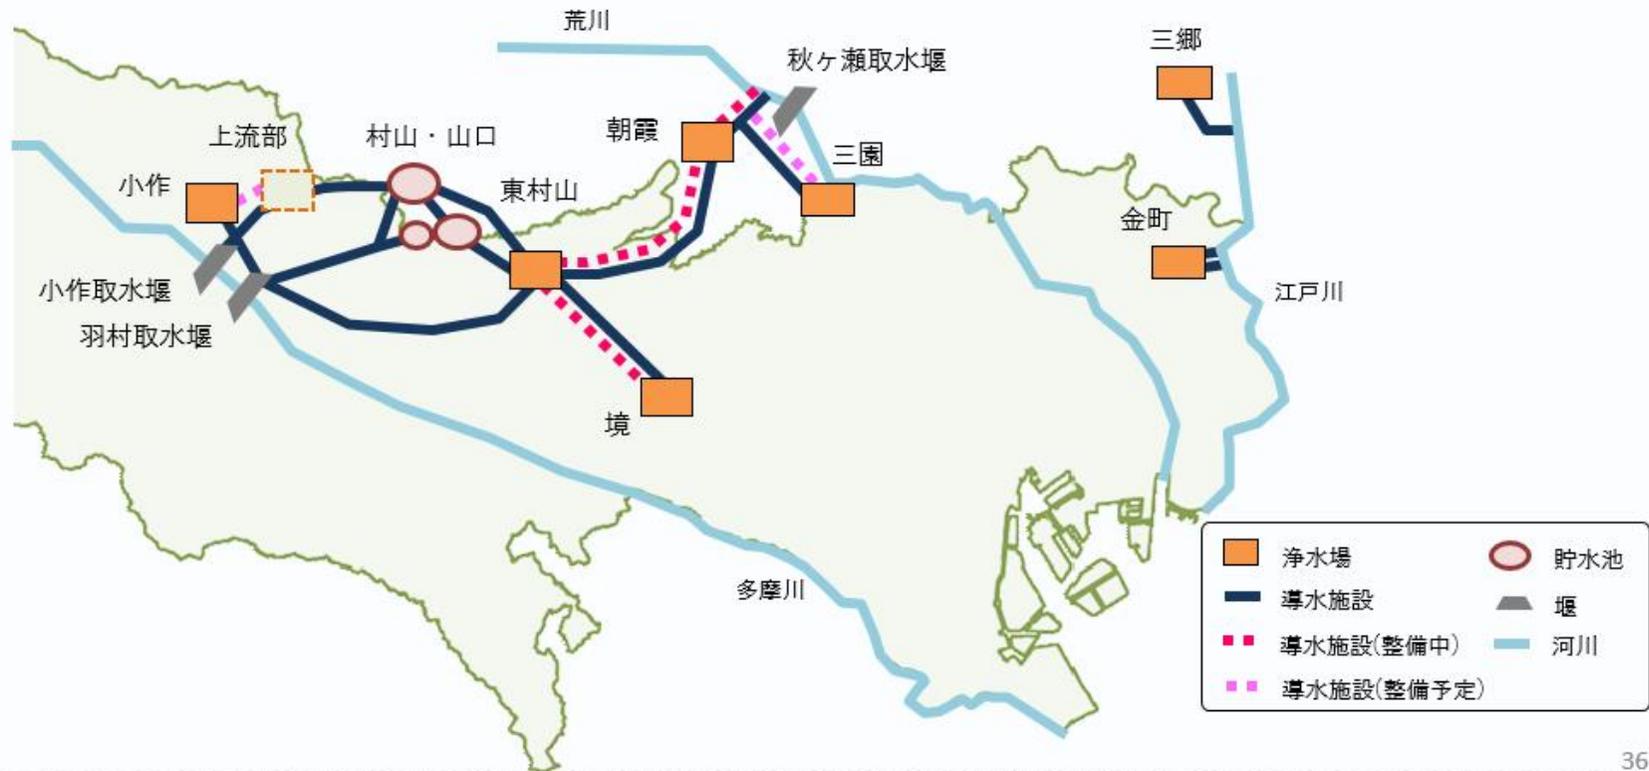
導水施設の二重化（イメージ図）

- ・災害や事故時、更新工事等の際のバックアップ機能を確保するため、これまで導水施設の二重化を推進
- ・主な導水施設の二重化については、全体の約8割の整備が完了

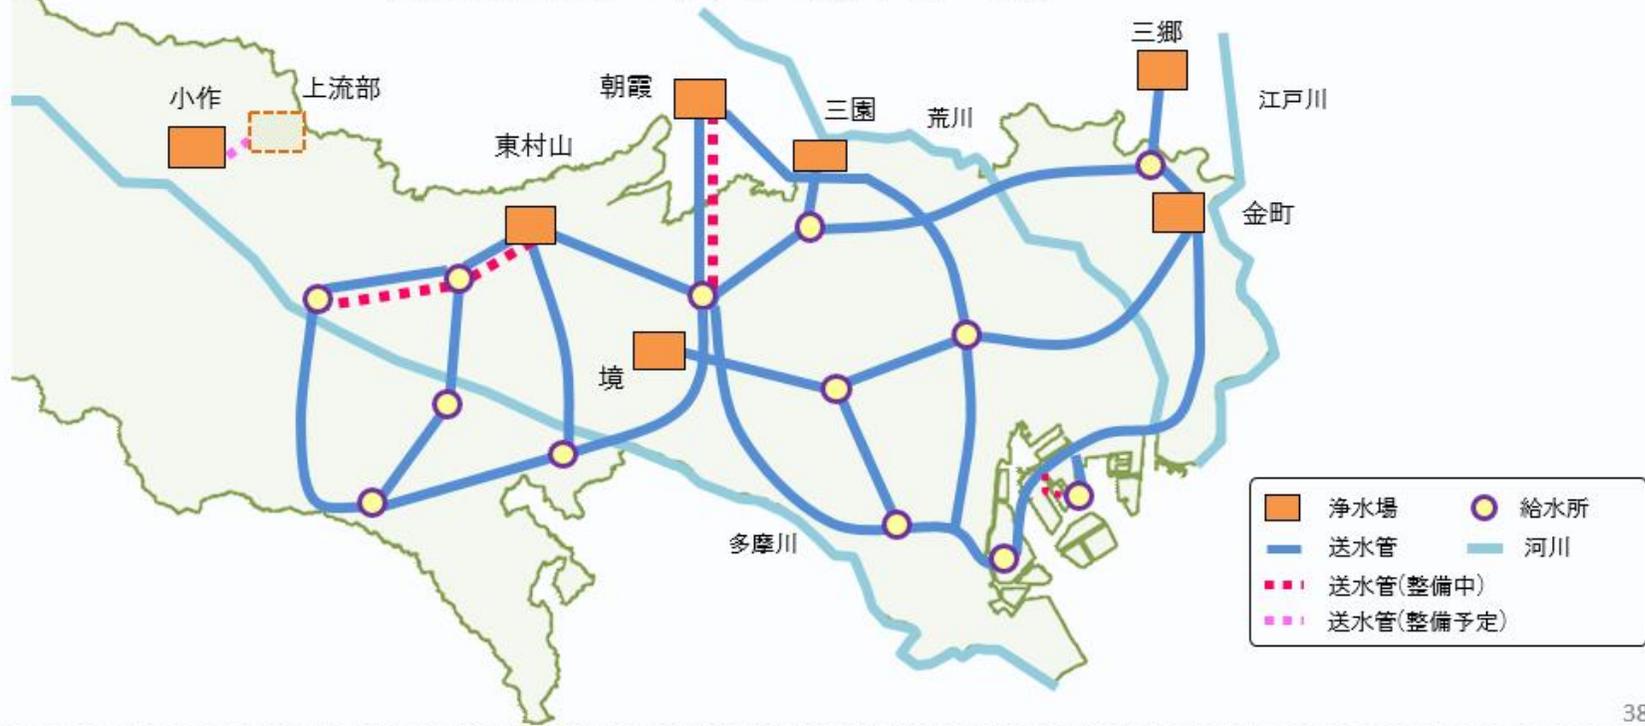
送水管の二重化・ネットワーク化（イメージ図）

- ・これまで、災害や事故、浄水場や送水管の更新に備え、送水管の二重化・ネットワーク化によるバックアップ機能の確保を推進
- ・これにより、送水管ネットワークの整備が約9割完了

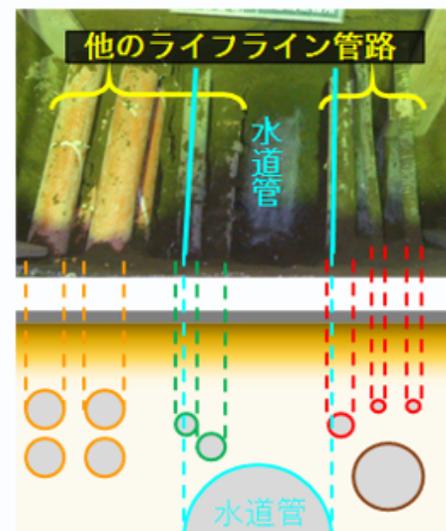
埋設物が輻輳している例

※取替困難管  
埋設物が輻輳する箇所や、交通量が多い交差点等に残存するダクティル製以外の铸铁管及び布設年度の古い鋼管

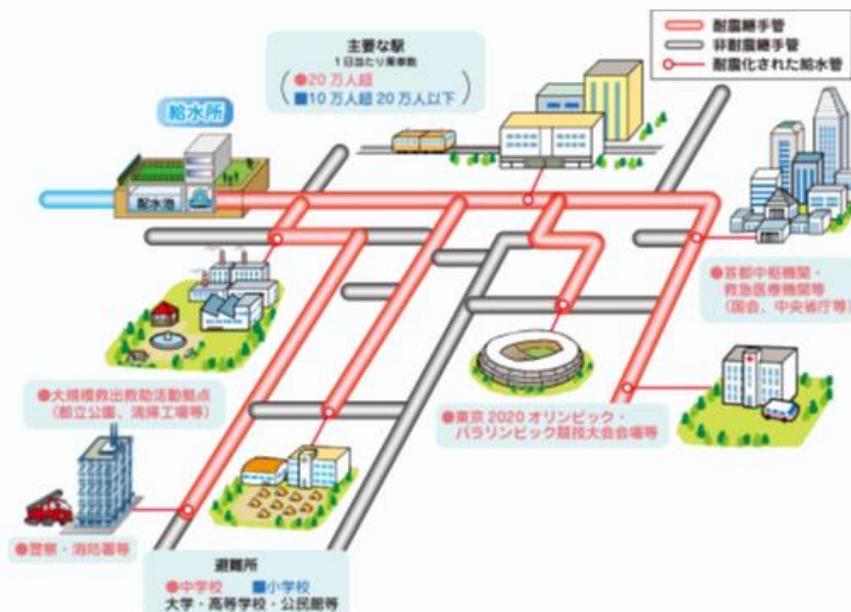
重要施設への供給ルートの耐震継手化  
目標年度

重要施設		目標年度
首都中枢・救急医療機関等		完了
避難所	中学校	完了
	小学校	R4(2022)年度
	大学・高等学校・公民館等	R4(2022)年度
主要な駅	一日当たりの乗車人数 20万人超	完了
	一日当たりの乗車人数 10万人超20万人以下	R4(2022)年度
大規模救出活動拠点等		完了
東京2020オリンピック・ パラリンピック競技大会会場等		完了

- ・これまで、震災時の断水被害を効果的に軽減するため、「重要施設への供給ルートの耐震継手化」を推進
- ・震災時において指揮命令を行う首都中枢機関や救命救助を行う医療機関などへの供給ルートの耐震継手化は、令和元(2019)年度末時点でおおむね完了

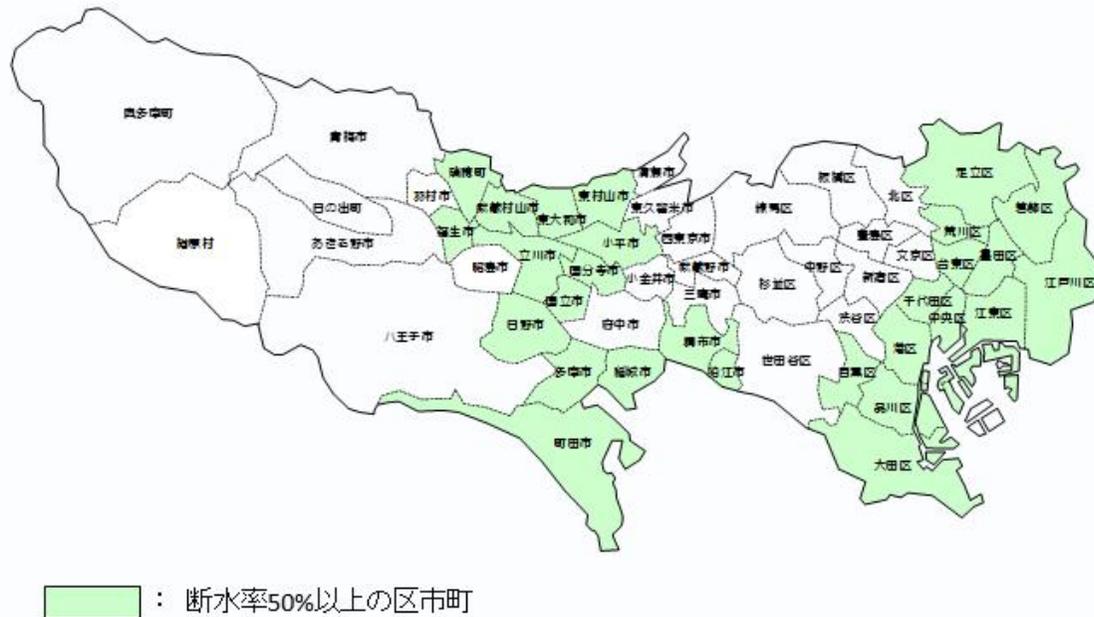
被害が大きいと想定される地域

- ・地震による水道管路の被害には、地震動の大きさや液状化のしやすさが影響
- ・「首都直下地震等による東京の被害想定」では、水道管路の被害は、想定地震の震源域に近い地域や液状化危険度が高い地域で断水率が50%を超える想定

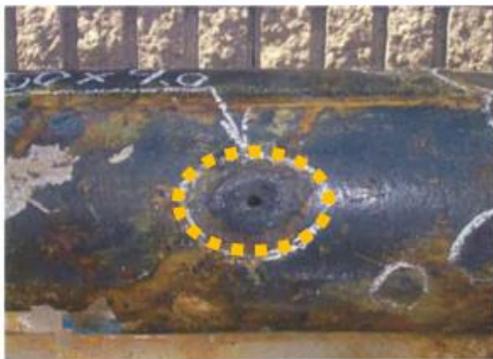
孔食の状況写真

- ・ 現行の管路更新は、法定耐用年数の40年を目安に実施しているが、ダクティル鑄鉄管には40年以上の耐久性
- ・ ダクティル鑄鉄管が劣化する主な原因のうち、定量的に検証が可能な管体の孔食に着目し、これまで蓄積してきた管路データを用いて学識経験者からの指導・助言を踏まえた劣化予測を行い、ダクティル鑄鉄管の供用年数を設定

- ・ ダクタイル鋳鉄管の劣化の主な原因は、管体の孔食
- ・ 1987年～2016年(S62～H28)までに掘り上げた管路データを用いて、一般的な孔食の予測式に基づき劣化を予測
- ・ 孔食が管残厚1mmから管内面へ貫通するまでの経過年数を供用年数と設定

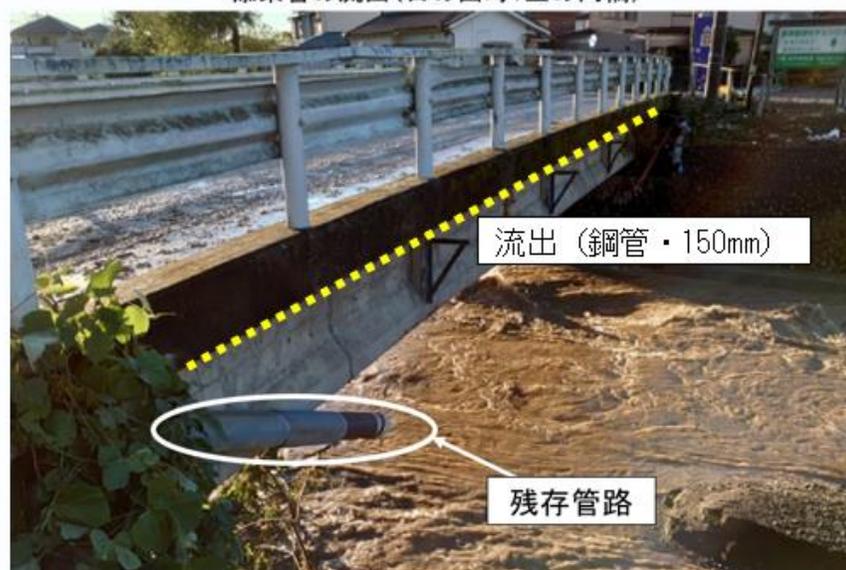
添架管の流出(日の出町:玉の内橋)

- ・ 河川を横断して管路ネットワークを形成する場合、主に水管橋や添架管を採用
- ・ 当局が管理する水管橋や添架管は、約2,600か所存在
- ・ 近年、豪雨災害が頻発しており、平成30年7月豪雨では、河川の氾濫等による浄水施設の浸水や水管橋の流出等により、全国で約26万4千戸が断水するなどの甚大な被害
- ・ 令和2年7月豪雨では、主に九州地方で添架管の流出や破損による断水が発生（参考資料6-1）
- ・ 都においても、令和元年東日本台風の記録的な降雨による河川の氾濫等に伴い、水管橋や添架管に被害が発生

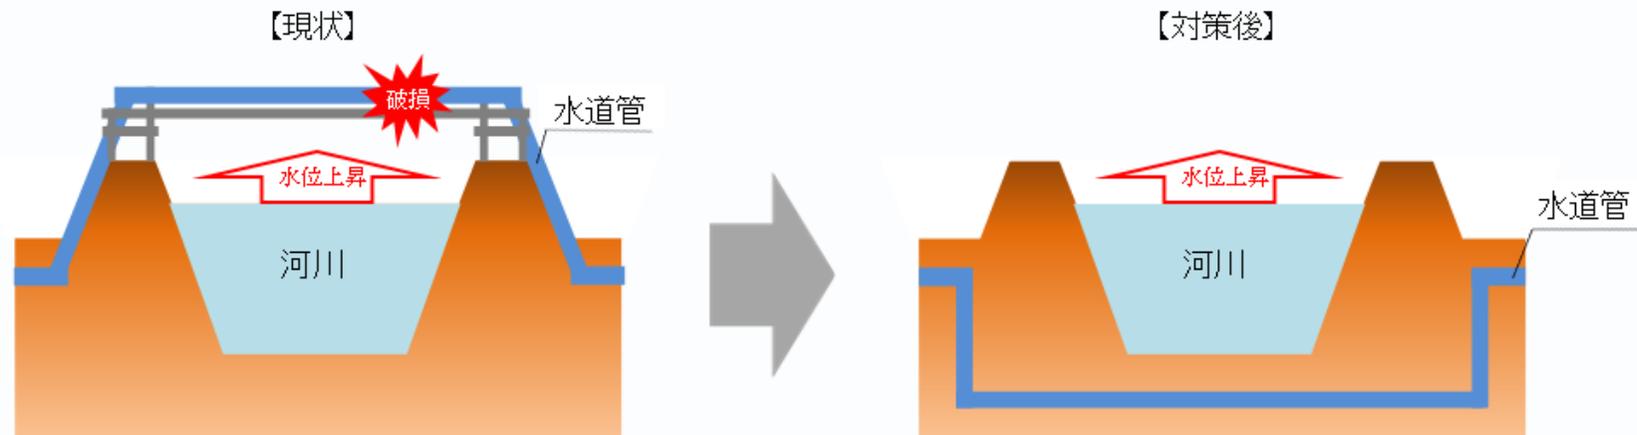
地中化対策のイメージ

⇒ 豪雨災害時における給水安定性の向上を目的に、水管橋や添架管の地中化対策を推進

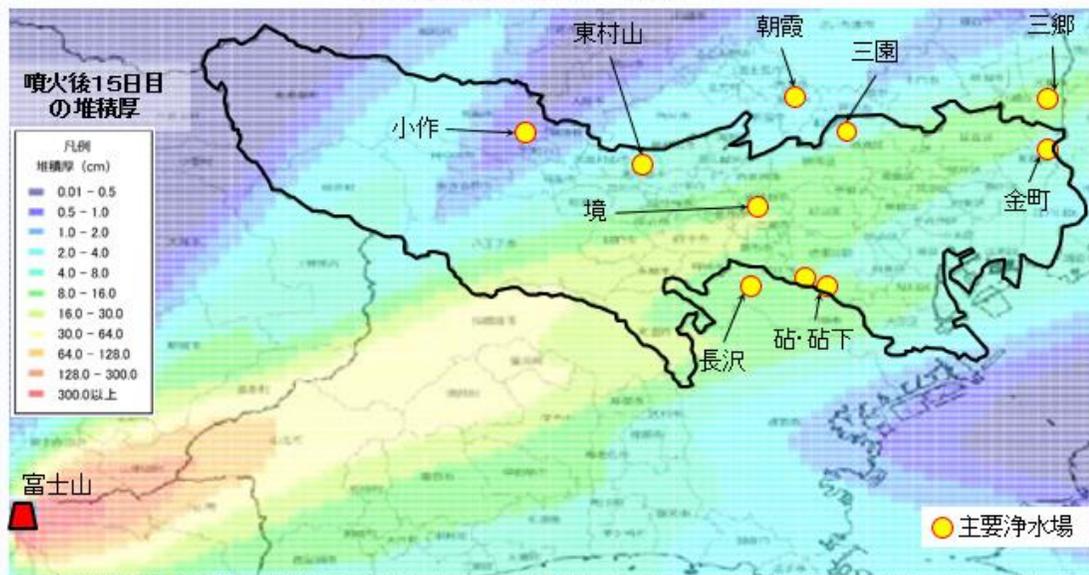
降灰分布シミュレーション

※ 降灰地域は噴火の推移(噴出率/噴煙柱の高さ)・風向風速によって変わる。計算結果はケーススタディのための一例である。  
出典:「大規模噴火時の広域降灰対策について(報告)」(令和2年4月中央防災会議)より引用・加筆

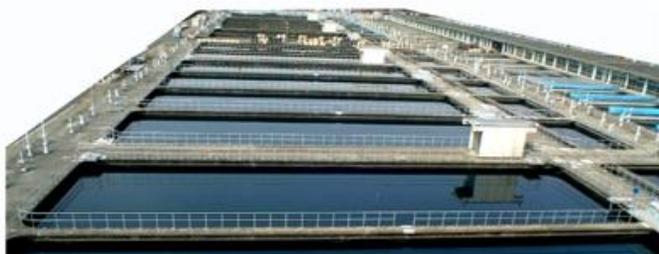
水面が開放されている沈殿池

- ・火山噴火に伴う降灰が発生した場合にも浄水場機能を維持するため、代替浄水場の整備及び浄水場の更新に併せ、浄水施設を覆蓋化
- ・更新着手時期の遅い浄水場については、対象施設、整備内容及び費用等を考慮し、降灰対策を検討
- ・大量の降灰による原水水質への影響について、調査実験により処理性を確認

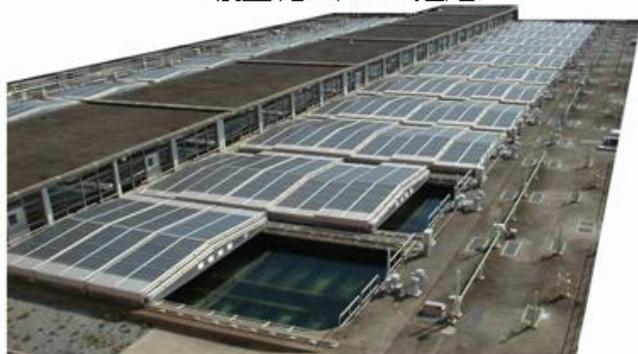
覆蓋化されたろ過池

- ・「大規模噴火時の広域降灰対策について(報告)」(令和2年4月 中央防災会議)では、今後富士山の宝永噴火と同規模の噴火が発生し(参考資料6-2)、火山灰が首都圏へ大きな影響を与える可能性を示唆
- ・これまで、浄水場では、異物混入防止対策としてろ過池の覆蓋化を実施
- ・比較的面積の大きい沈殿池などの池状構造物については、代替浄水場の整備及び浄水場の更新に併せて実施予定であるが、更新着手が約70年後となる施設が存在
- ・また、大量の火山灰が原水に混入すると、pHの低下やフッ素、鉄、マンガンなどの溶出等により原水水質が悪化し、適切な浄水処理の対策が必要

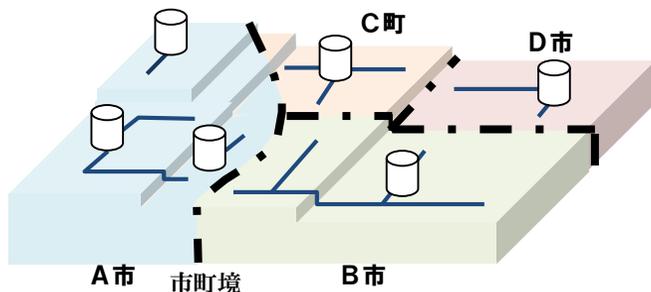
市町域で設定された配水区域（イメージ）

- ・市町域内で設定された配水区域が多い
- ・給水所等からの配水本管が一系統で、ネットワーク化がされておらず、事故等が発生した場合、広範囲に断水

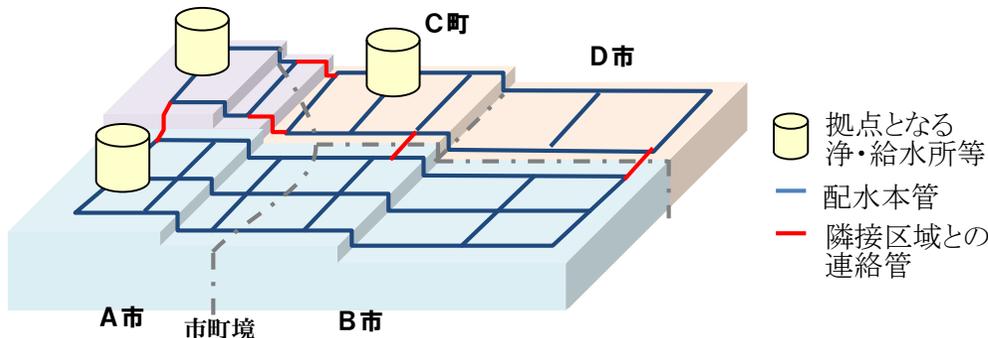
### 【取組例】 配水本管の整備

- ・ 市町域にとらわれない合理的かつ適切な配水区域に再編
- ・ 給水所等からの配水本管が二系統化され、ネットワーク化及び隣接区域を結ぶ連絡管が整備がされており、事故や更新時等でも断水を回避可能

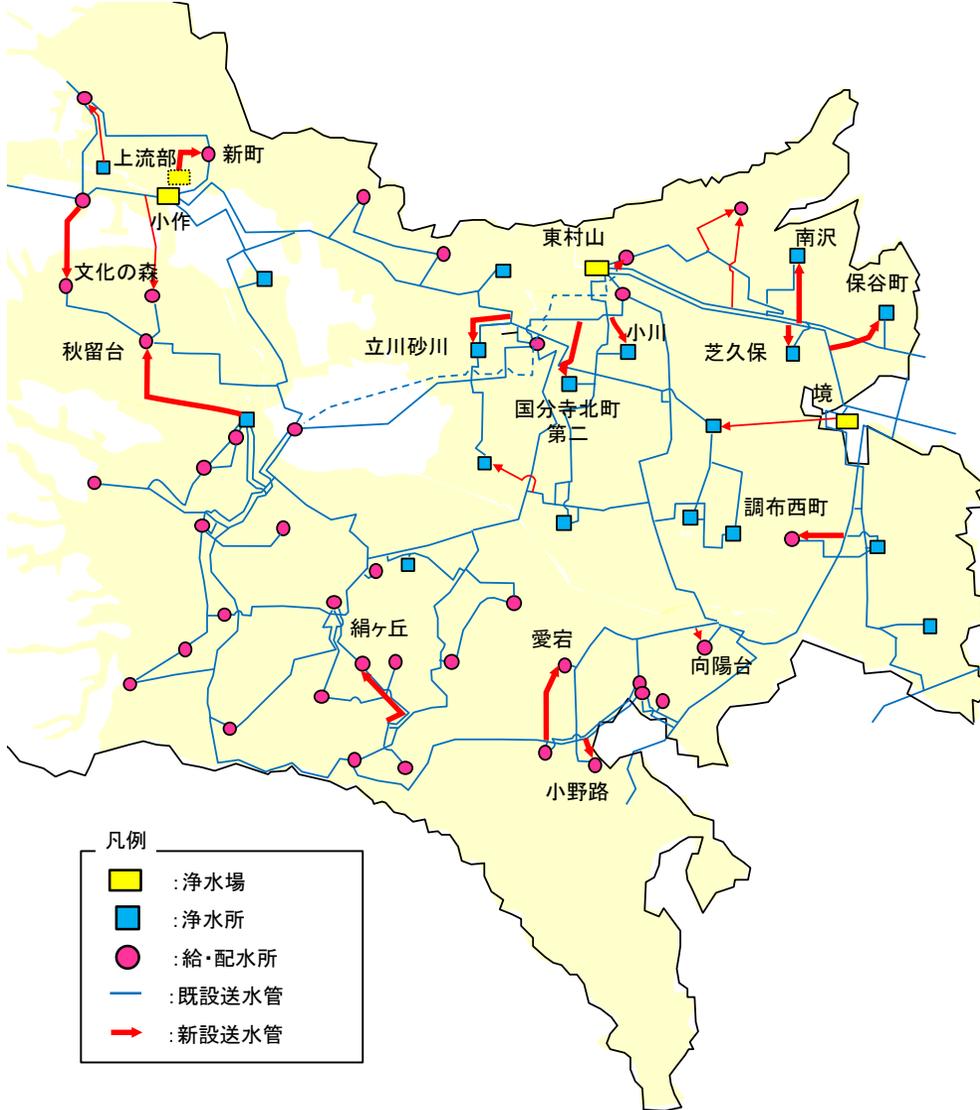
○ 送水管の二系統化

施設名	概算延長	R3 (2021)	R4 (2022)	R5 (2023)	R6 (2024)	R7 (2025)	R8 (2026)	R9 (2027)	R10 (2028)	R11 (2029)	R12 (2030)
文化の森給水所	5.5km	設計	施工								
南沢浄水所	3.0km	設計	施工								
保谷町浄水所	2.0km		設計	施工							
芝久保浄水所	0.5km			設計	施工						
秋留台給水所	5.5km			設計	施工						
愛宕配水所	4.5km			設計	施工						
小野路給水所	1.5km				設計	施工					
立川砂川浄水所	3.0km				設計	施工					
小川浄水所	0.5km						設計	施工			
国分寺北町第二浄水所	2.5km						設計	施工			
絹ヶ丘給水所	5.5km						設計	施工			
新町給水所	2.0km							設計	施工		
調布西町給水所	2.0km							設計	施工		
向陽台給水所	1.5km								設計	施工

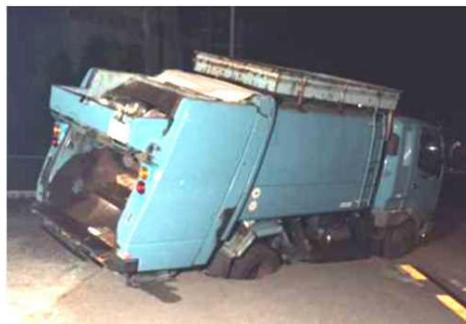
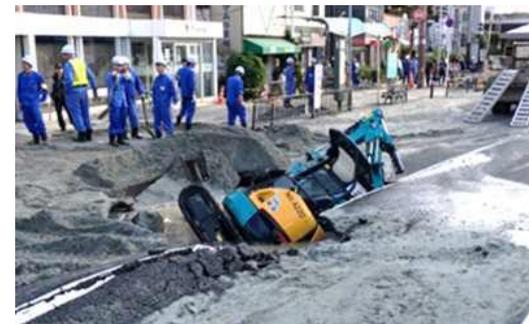
下水道等の老朽化による道路陥没

- 占用物件の損壊による道路損傷が課題
- 占用物件が損壊すれば、道路構造や交通への支障が発生
- 占用物件に起因する道路陥没件数  
=約2,900件(平成28年度)
