事例３：立坑底部に設置した昇降梯子から滑り落ちた

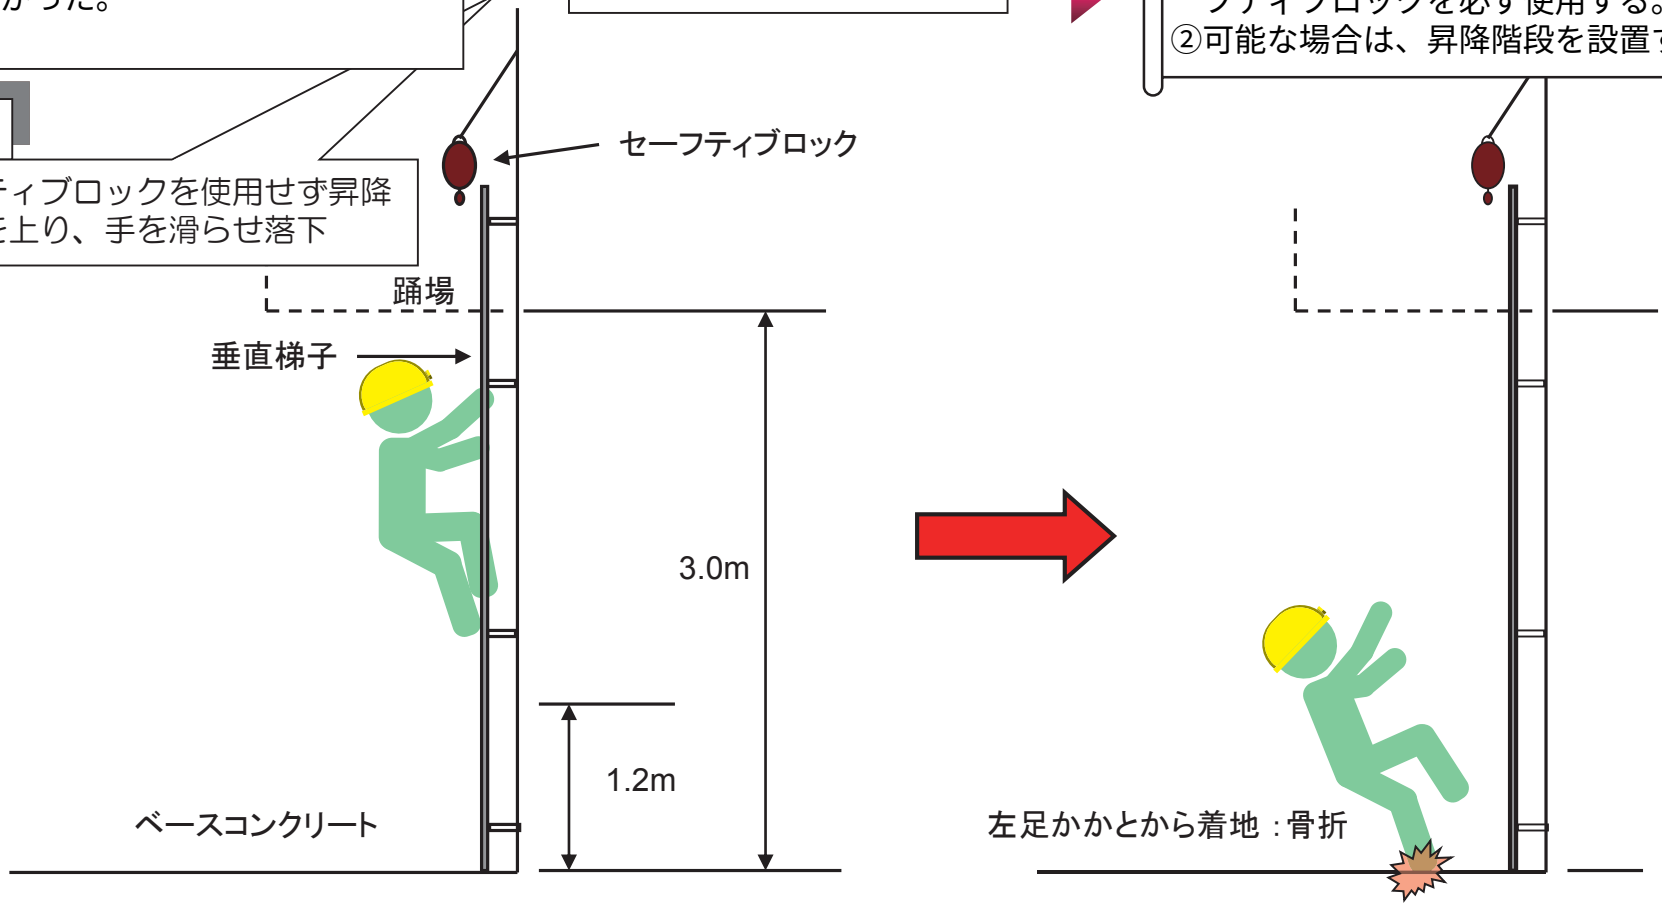
立坑底部に設置してある昇降梯子を上り始めたところ、右手が滑り１．２m下に落下した。

・階段を設置することが可能であったが設置しなかった。

・セーフティブロックを使用せず昇降はしごを上り、手を滑らせ落下

・左足かかとを骨折

①昇降梯子で昇り降りする際には、セーフティブロックを必ず使用する。
②可能な場合は、昇降階段を設置する。
