水道工事現場におけるシールド坑内土砂流入事故に関する調査報告書

令和8年7月

東京都水道局

工事件名：足立区鹿浜五丁目地内から同区鹿浜一丁目地内間送水管（1350mm）新設工事（シールド工事）

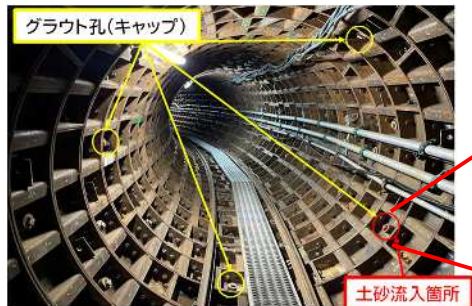
写真-1 トンネル内状況

発生状況：シールドトンネル（鋼製、内径2,000mm）のグラウト孔（φ70mm、発進立坑から1,020m地点、土被り32.7m）からの滲水を止水するため、止水作業を行う作業員がグラウトキャップを外した（キャップにシールテープを巻く予定）ところ、十数秒後にグラウト孔から土砂が坑内に流入した。止水工はキャップの閉止を試みたが、キャップが土砂に巻き込まれ、紛失したことから、止水を断念した。その後も土砂の流入が継続していたことから、到達立坑へ退避し、JV職員に報告した。

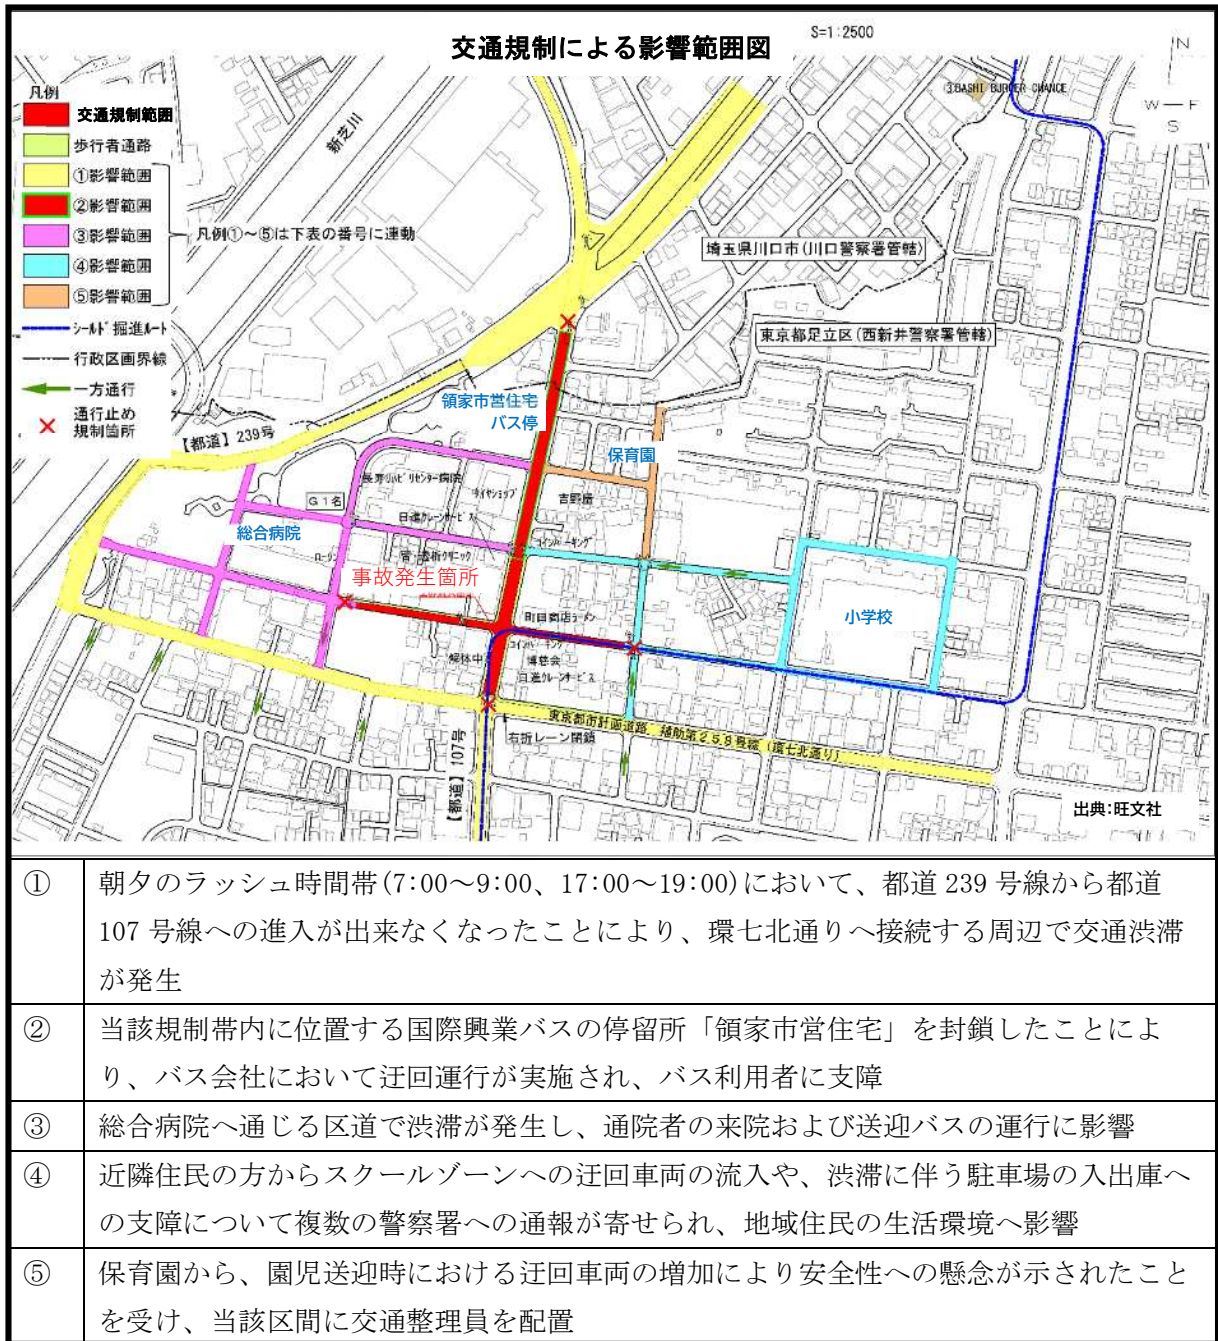
図-5 道路交通規制による影響

トンネル内に推定 50～60 m³の土砂が流入したことにより、周辺地盤に空洞が生じ、路面の沈下、陥没のおそれがあったことから、交通管理者等の協力を得て、緊急で周辺道路の車両の交通規制を実施した。この規制は4月21日（火）20時頃から30日（木）11時までの約10日間に及び、その間、朝夕の交通渋滞の発生、路線バスの迂回・一部バス停の休止等により、周辺住民の生活や施設運営等に影響を及ぼした。

トンネル内への土砂流入により、周辺地盤に発生した空洞に対して地上部から薬液注入を行い、その効果を確認した上で、舗装復旧を行い、4月30日（木）11時に交通規制を解除した。

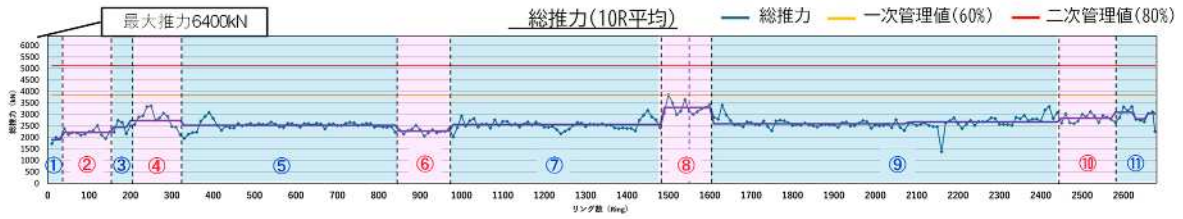
図-7 総推力推移

掘進状況を確認するため、総推力及びカッタートルクの実績を検証した。図-7は総推力（セグメント 10R 毎の平均）、図-8はカッタートルク（10R 毎平均）であり、掘進日報のデータから作成した。

本工事で使用したシールド機の総推力 6,400kN に対してセグメント 10R 平均最大値が 3,847 kN（60%）、カッタートルクは最大トルク 379kN・m に対してセグメント 10R 平均最大値が 177kN・m（46%）であり、異常は認められなかった。

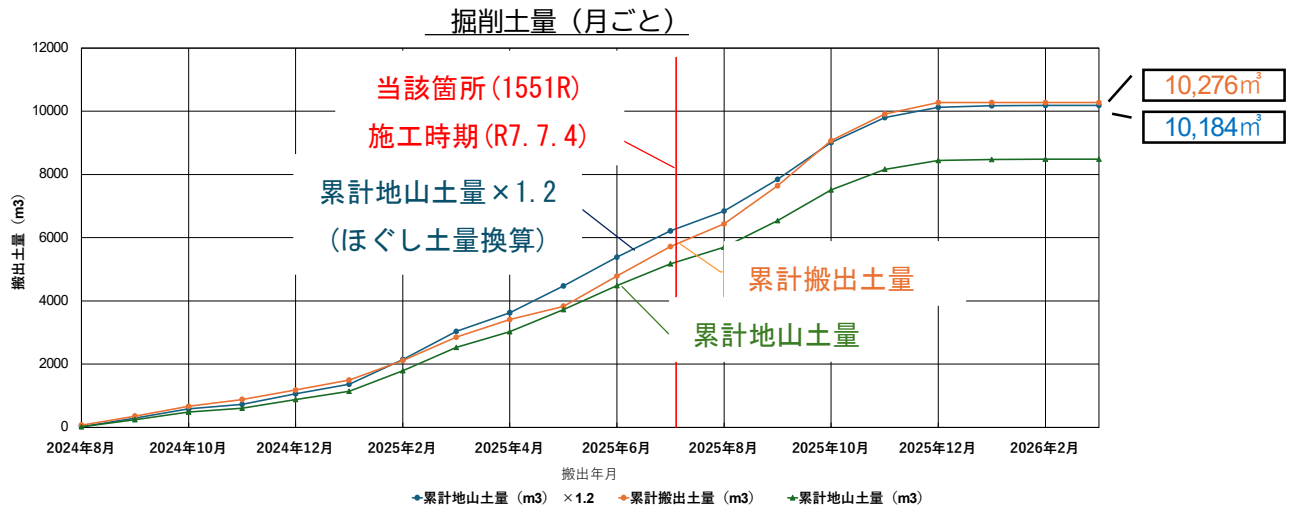
図-9 掘削土量の推移

掘削状況を確認するため、掘削土量の実績を検証した。図-9はシールド機の掘削外径から算出した累計地山土量（ほぐし土量換算値）と累計搬出土量とを比較したものである。累計地山土量（ほぐし土量換算値）と累計搬出土量はなだらかに推移しており、最終の累計搬出土量は累計地山土量（ほぐし土量換算）10,184 m³に対し10,276 m³（+92 m³）である。ふけ率は1%以下（0.0090）であり、過度な地山の取込みは無いと考えられた。

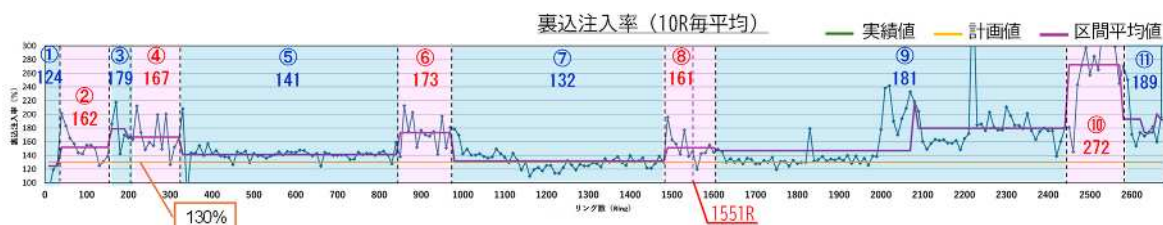
図-12 裏込め注入率推移

裏込め注入状況を確認するため、注入率及び注入圧の実績を検証した。図-12 は注入率（10R 毎平均）、図-13 は注入圧（10R 毎平均）であり、掘進日報のデータから作成した。

9 ページに示した区間毎に見ると、注入率（区間平均）については直線部で 124～189%、急曲線部で 161～173%（⑩を除く）となっており、概ね「示方書」の記載に見合う注入率で充填している。また、直線に対して急曲線で高い注入率を示しており、余堀りにより乱された地盤に注入されたと推察される。なお、⑩の注入率が高いのは、テール部からの湧水へ対応したことによる。

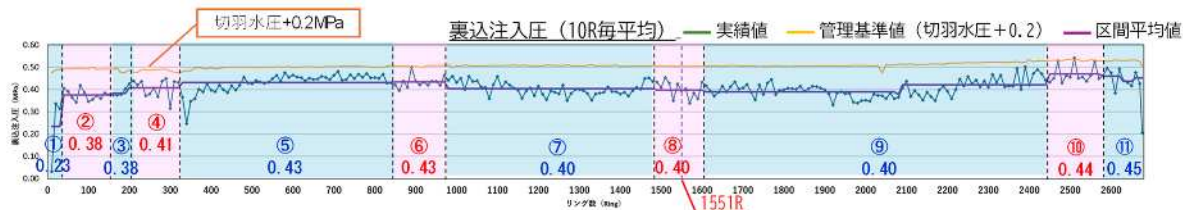
図-13 裏込め注入圧推移

注入圧（区間平均）は直線部で 0.23～0.45MPa、急曲線部で 0.38～0.44MPa と差異は見られないが、全線において計画値（切羽水圧+0.2～0.5 MPa）と比べ若干低い数値となっている。これは注入率、セグメント等への影響を考慮し、注入圧を低圧で管理したことによる。

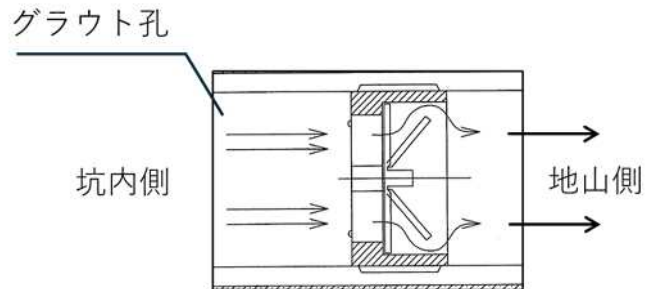
図-14 逆止弁概要図

「示方書」において、「裏込め注入を行うグラウト孔には逆止弁を設置するのが一般的である」とされており、JVは、逆止弁は裏込め注入の際に一時的に土砂・水圧を抑えるために設置するものと判断し、裏込め注入しないAセグメントへの逆止弁設置を省略した。

ただし、「示方書」では、「各セグメントに注入孔を設ける場合もあるが、注入孔は漏水の原因となることがあり、リングを構成する一部のセグメントのみ注入孔を設ける場合もみられる。」とされており、グラウト孔からの滲水の可能性を考慮して、全てのグラウト孔へ逆止弁を設置していれば、本事故を防止できたと推察された。

- ・既設のすべてのグラウトキャップ部分に樹脂モルタルを盛り付け、不用意な開栓を防止（図-19）
- ・トンネル坑内において漏水（滲水）等を確認した場合、止水の要否を確認したうえで、キャップ開栓を伴わない方法により、止水作業を実施（図-17, 18）
- ・これらの対策について、関係作業員及び協力会社への教育・周知を徹底
- ・現場巡視及び立会いによる実施状況の確認を強化し、確実に運用
