第 1 回 史跡玉川上水整備活用計画検討委員会 議事資料

5 玉川上水中流部 護岸・法面崩落危険箇所調査結果・・・・ 9

6 玉川上水中流部 毎木調査結果・・・・・・・・ 1 3

4 史跡玉川上水整備活用計画の取組状況

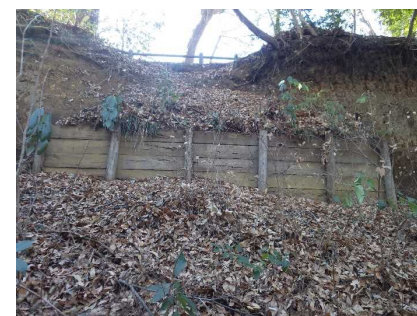
②深い表層崩落

- ・法面の崩落は全域で見られるが、特に小平監視所から小松橋付近までが顕著であった。
- ・この区間では、垂直剥離（①）や深い表層崩落（②）、根系発達による崩落（⑥）が顕著であった。
- ・一部の箇所では、表層土壌の浸食・流亡（③）により、緑道に近い法肩部付近に崩落が確認された箇所があった。

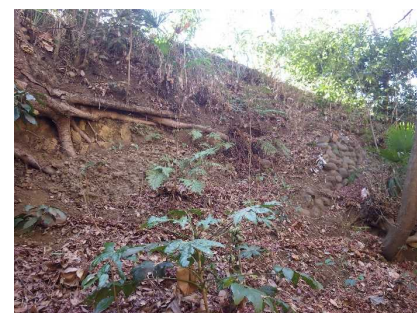
②深い表層崩落

- ・法面の崩落は全域でみられ、垂直剥離（①）や深い表層崩落（②）、表層土壌の浸食・流亡（③）等が確認された。
- ・また、この区間では特に、流水による法尻浸食（④）や空石積等既設構造物破損による崩落（⑤）が多く確認された。

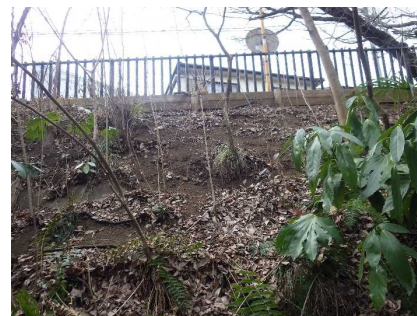
②深い表層崩落

- ・この区間では、垂直剥離（①）の範囲は短く、平均的に傾斜状の法面が分布している。
- ・崩落箇所は、深い表層崩落（②）や表層土壌の浸食・流亡（③）、流水による法尻浸食（④）や、空石積等既設構造物破損による崩落（⑤）が顕著であった。
- ・また、切り株の腐朽による斜面崩落（⑥）も認められた。

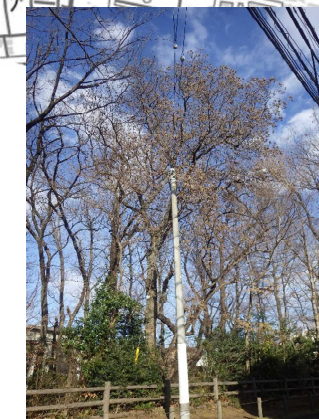
樹勢評価 C  
コナラ（枯死）
