## 第2 様々な脅威への備え

### (9) 災害対策

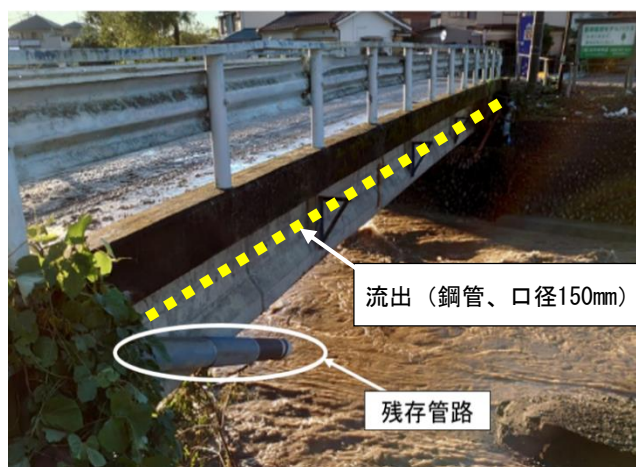
▲令和元年東日本台風による添架管の流出  
(玉の内橋) (東京都日の出町)

- 水道局では、河川を横断して管路を整備する場合、主に水管橋（※1）や添架管（※2）を採用してきました。
- 近年、豪雨災害が頻発しており、平成30年7月豪雨では、河川の氾濫などによる水道施設の浸水、水管橋及び添架管の損傷や流出等により、全国で約26万4千戸が断水するなど、甚大な被害が発生しました。
- 都においても、令和元年東日本台風の記録的な降雨により、河川が氾濫したことに伴い、水管橋や添架管が被害を受けました。水管橋や添架管は、都内に約2,600か所存在しており、被災した際は復旧に時間を要することから、バックアップ機能が確保されていない場合には、断水などの影響が長期化するおそれもあります。
