第2 様々な脅威への備え

(9) 災害対策

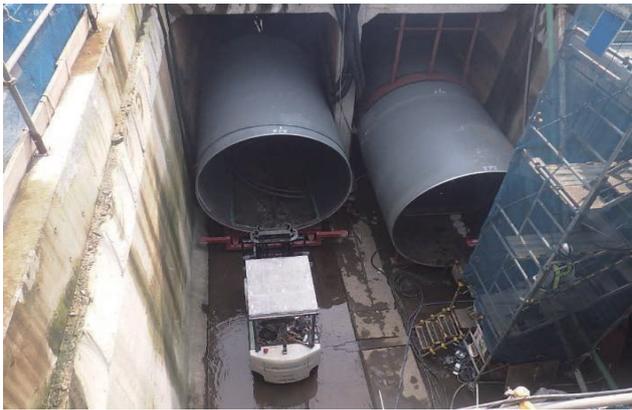
▲利根導水路大規模地震対策事業
（提供：（独）水資源機構）

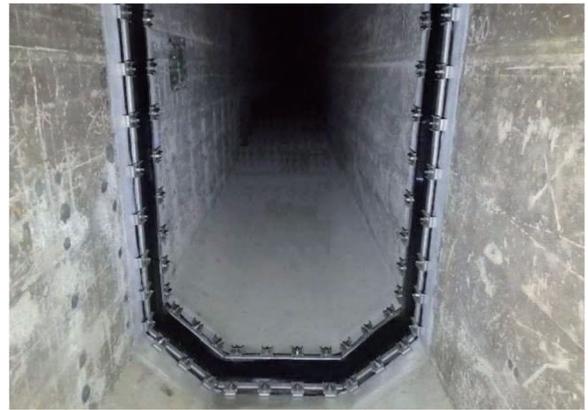
▲三郷浄水場導水路の耐震化
（伸縮可とう継手の設置）

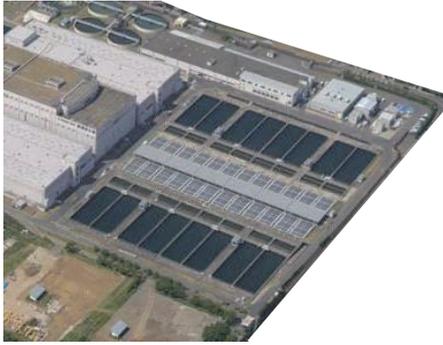
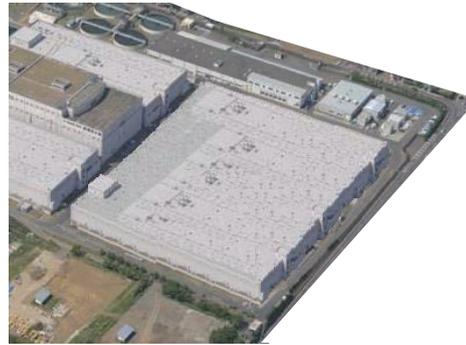
<建屋型による覆蓋（イメージ）>

○更新などにより整備する浄水施設は、水道水の安全性はもとより、衛生面においても信頼性を向上させるため、建屋型として完全に覆蓋化します。
