水道水源林の概要

2-1 多摩川上流域の現況

東京水のふるさと
水道水源林

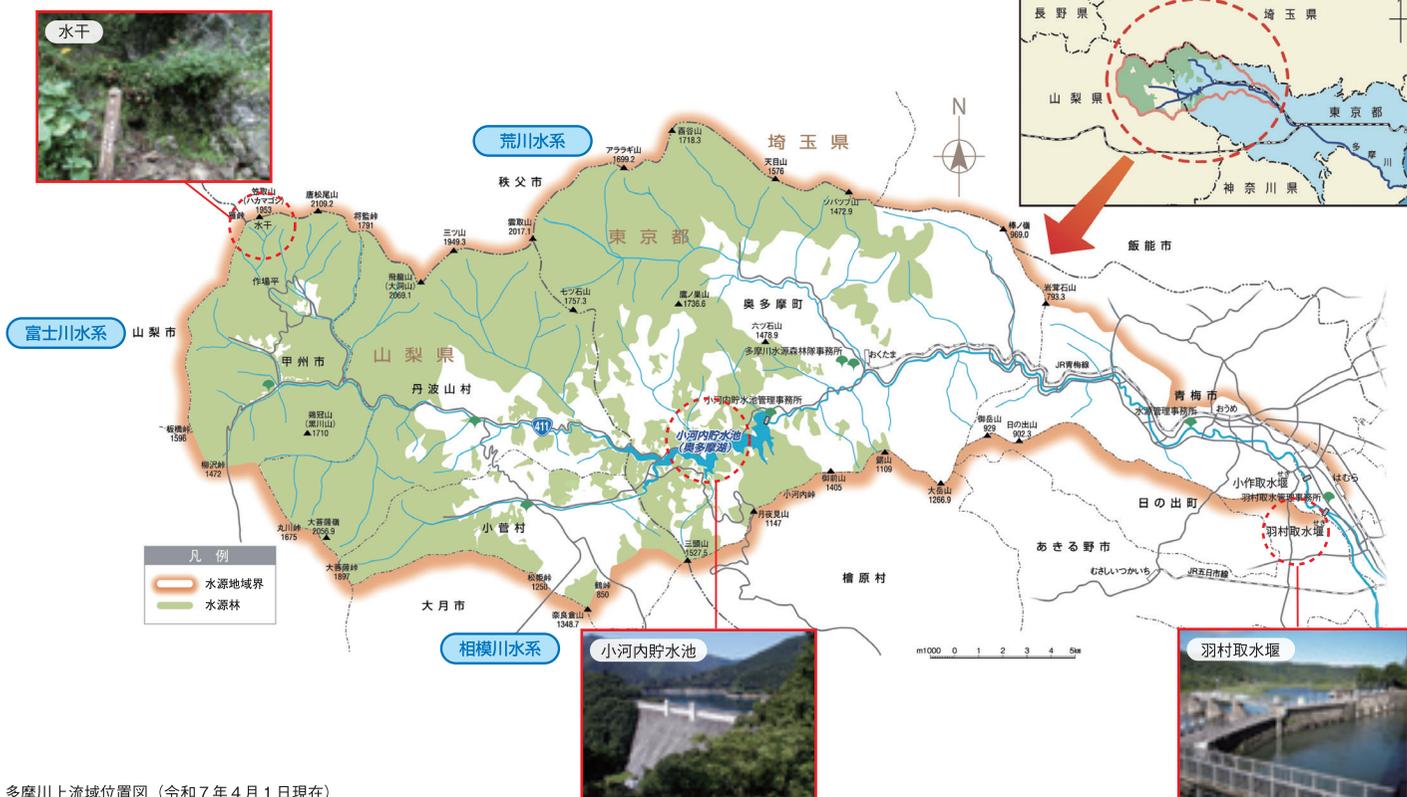
多摩川上流域位置図 (令和7年4月1日現在)

その源流域の北側は、荒川水系に接しており、東京都最高峰の雲取山をはじめ、水干のある笠取山などの山々を連ねる稜線で分けられ、西側は、富士川水系と接し、倉掛山から大菩薩嶺を経て、石丸峠までの尾根により分けられています。さらに南側は、相模川水系、秋川、平井川の流域と接し、三頭山や御前山などの尾根により、分けられています。

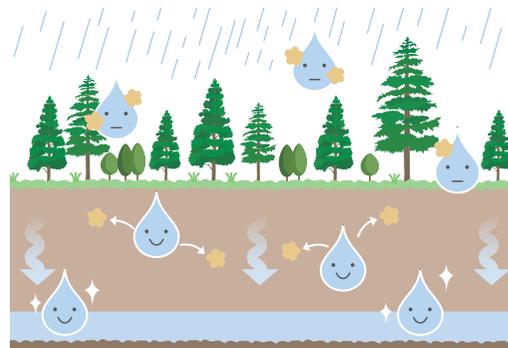
水質浄化▶

● 水質を浄化する

雨水が森林土壌に浸透し、土壌中を移動する過程で、塵や埃などの物質が、ろ過や吸着などの作用により取り除かれ、河川に流れ出す水を浄化します。

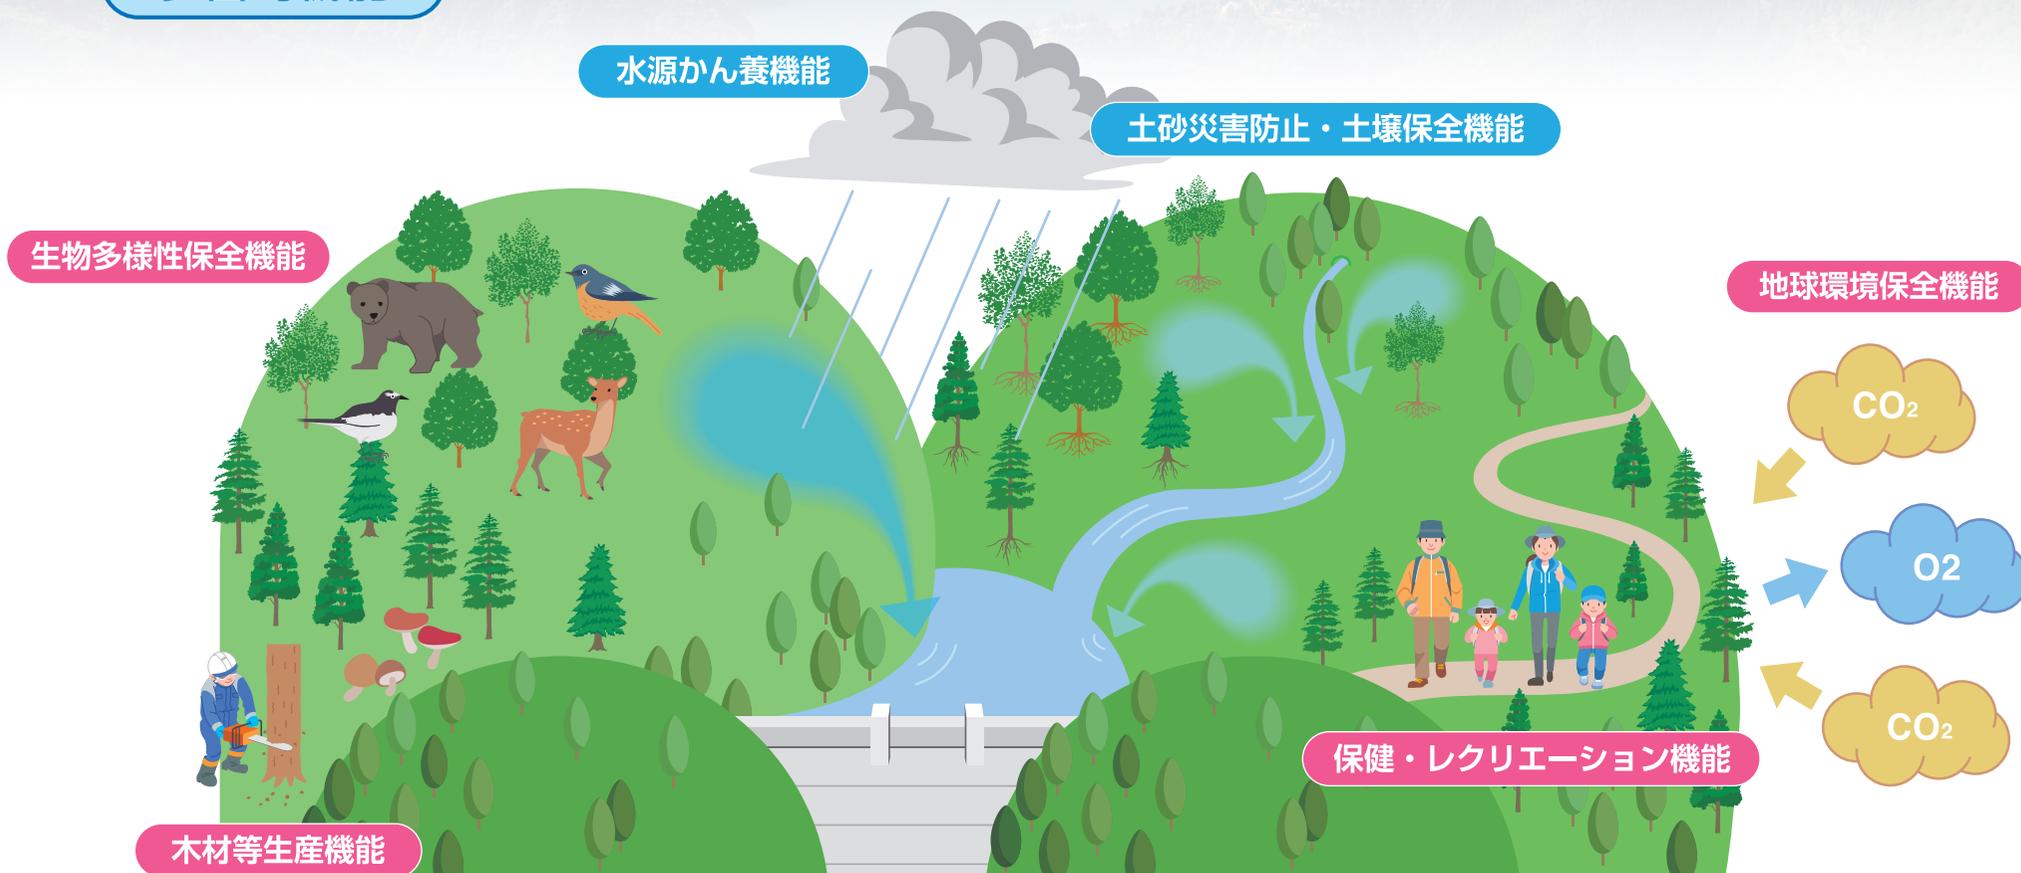
森林の有する多面的機能のイメージ図

加えて、二酸化炭素吸収や酸素生産、バイオマス燃料といった**地球環境保全機能**のほか、行楽場所としての**保健・レクリエーション機能**など多面的な機能を有しています。

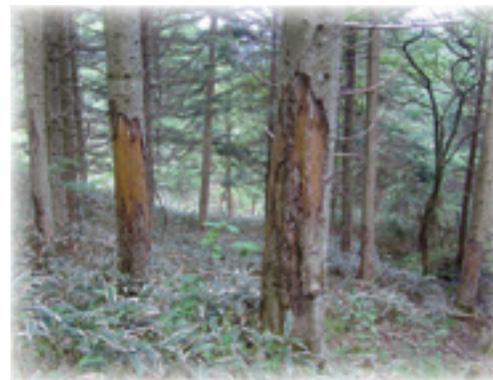
【課題】シカによる樹皮の剥皮

シカ対策は、管理捕獲を着実に実施してきましたが、都県にまたがる広域的な捕獲の強化が必要です。また、ナラ枯れなど広がりつつある病虫害や、火災への対応等についても、体制を強化するなど、万全な備えが求められます。

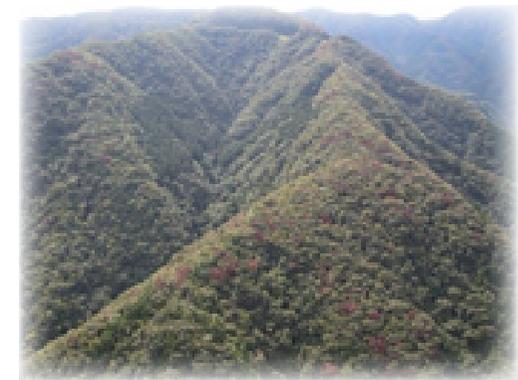
【課題】上空調査で確認したナラ枯れ
※赤く映っているのが被害を受けた樹木

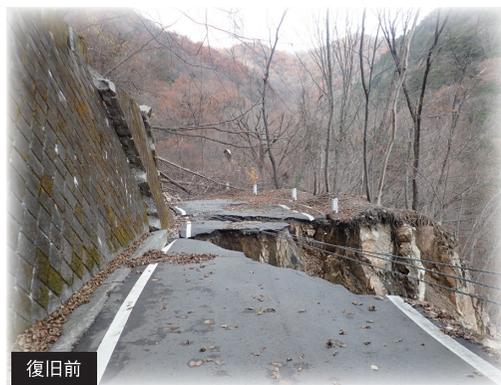
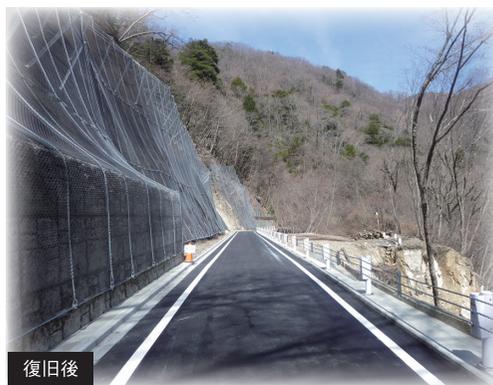
復旧前

復旧後

【実績】 令和元年東日本台風により被災した林道一ノ瀬線の復旧状況

- 台風等により被災した林道施設の復旧 (8路線)
- 購入した森林へのアクセス整備 (林道開設 2路線
単軌道新設 2路線)

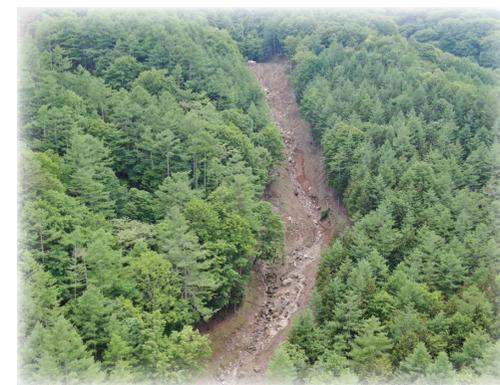
【課題】 崩壊地の発生

- 崩壊地の**早期復旧**
- 台風等による新たな**崩壊の発生**
