# 東京の漏水防止

令和7年度版

東京都水道局

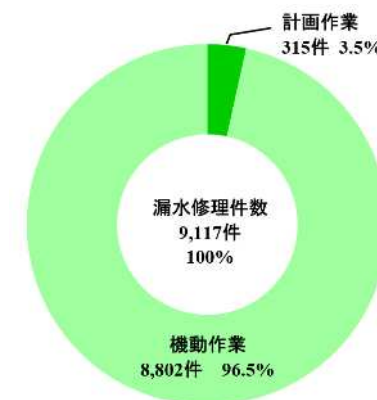
図4 機動作業と計画作業の比較  
（令和6年度修理件数）

漏水は、地上漏水と地下漏水との2種類に大別できます。基本的に、地上漏水は、即時の漏水修理（機動作業）により、地下漏水は、計画的な漏水発見・修理（計画作業）により対応しています。令和6年度の機動作業修理件数は8,802件、計画作業修理件数は315件でした（図4、年度別の作業別漏水修理件数は参考資料4を参照）。

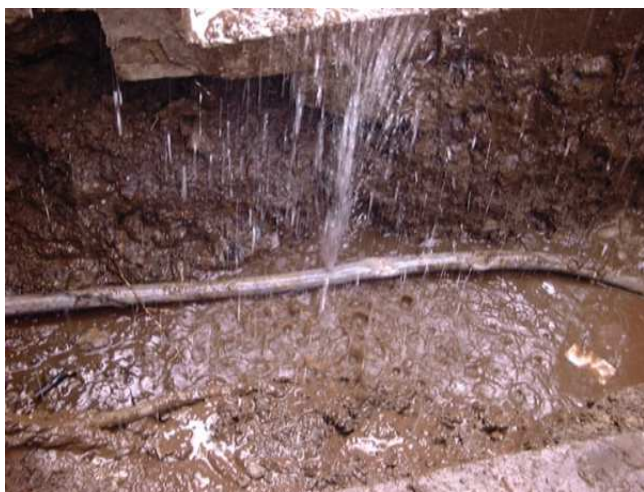
図 11 鉛製給水管の漏水状況

漏水の多くは古く劣化した給水管で発生しており、漏水修理件数全体の約 96%を占めています（参考資料 3）。このため、給水管の漏水を未然に防止することが漏水の低減に極めて効果的です。東京都水道局では、かつて道路下の給水管に施工しやすい鉛製給水管を使用していました。しかし、鉛は強度が低く、腐食しやすいことから漏水の大きな原因となっていました。

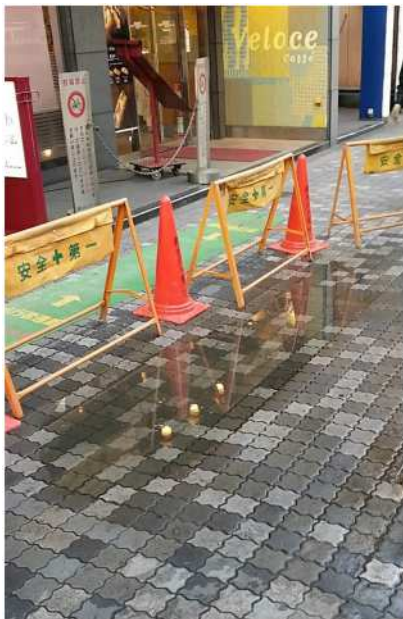
図 14 給水管漏水  
(舗装へ浸出)

東京都内で発生する漏水の9割以上は、各家庭などに水を供給する給水管で発生しています。特に空き家などでは、管理が不十分な給水管が長期間使用されずに残されることで、漏水発見の遅れにつながってしまいます。この長期不使用給水管は、適正に管理されていなければ、貴重な水を失うばかりでなく、道路陥没等の二次被害にもつながります。また、災害時に漏水が発生すれば、迅速な復旧を妨げることも懸念されます。

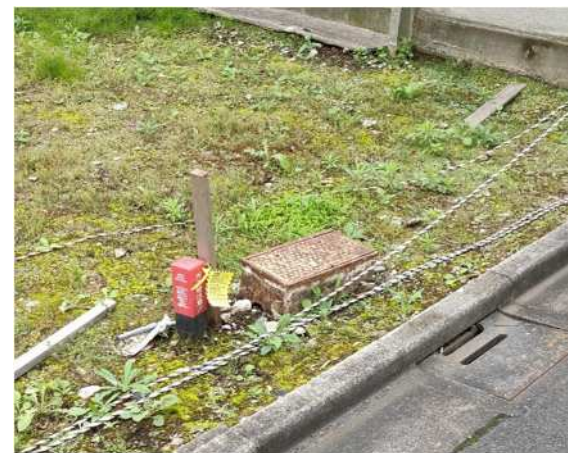
図 16 使用見込みがないまま  
放置されている給水管

しかし、漏水リスクを回避し、給水環境の適正化を図っていく観点から、耐震継手化が完了した配水管から分岐し、かつ使用中止期間が5年以上経過している長期不使用給水管について、お客さまの同意が得られた場合には、東京都水道局が撤去する施策を令和3年度から行っています。

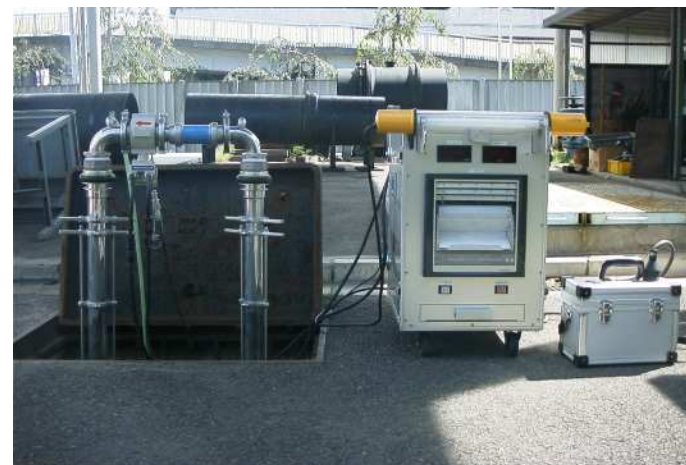
図 20 最小流量測定装置

まず、調査を行う区画周囲の制水弁を閉め、区画量水器以外から水の流出入がない状態にします。次に、区画量水器に設置した最小流量測定装置（図 20）を経由して区画内に流れ込む流量を測定します。そして、測定中の空き時間に記録された最小流量値を漏水量とみなします。

※最小流量測定装置は、東京都水道局と民間企業とで共同開発した機器です。

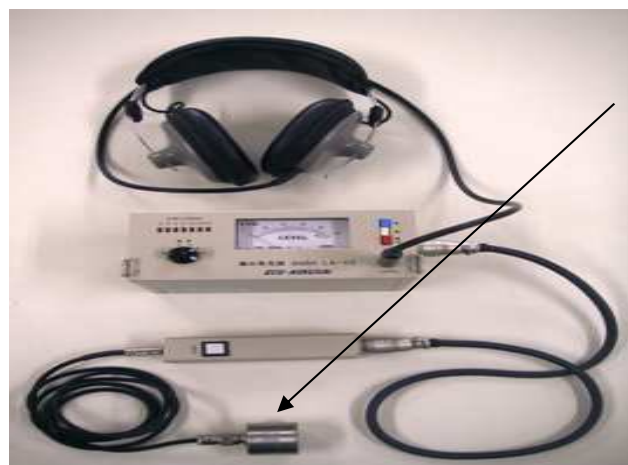
図 22 電子式漏水発見器

電子式漏水発見器は、漏水音を電気信号に変換する検出器（ピックアップ）を地表面に置き、地中を伝わってくる漏水音をピックアップに内蔵したアンプで増幅してヘッドホンで聴き取る装置です（図 22）。また、ピックアップを順次移動させていくと、漏水位置の真上付近で漏水音が一番大きく聴き取れることから、漏水位置を探知することができます。

巡回調査作業は区画ごとに行うもので、区画内の子メータを除く全ての水道メータに音聴棒（図 21）を当て、漏水の有無を調査する各戸調査や、交通量の少ない夜間に道路面に電子式漏水発見器（図 22）のピックアップを当て、漏水箇所を調査し特定する路線調査があります。

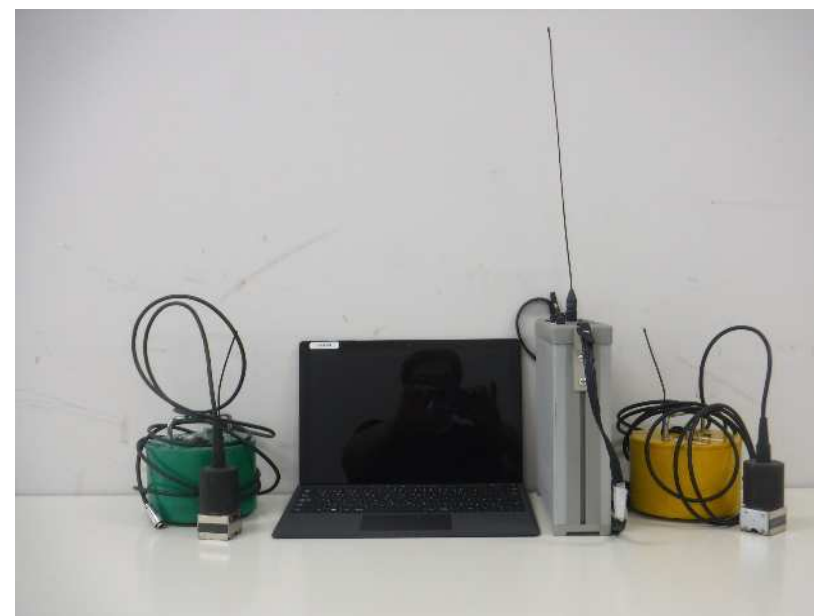
図 25 相関式漏水発見装置

相関法は、相関式漏水発見装置（相関器、検出器（センサー）、増幅器、無線器等）を利用して漏水位置を探知する方法です。管体から直接漏水音を検出するため、車の走行音等の都市雑音や管の埋設深度にも影響を受けずに調査ができる特徴を持っています。

※相関式漏水発見装置は、東京都水道局と民間企業とで共同開発した機器です。

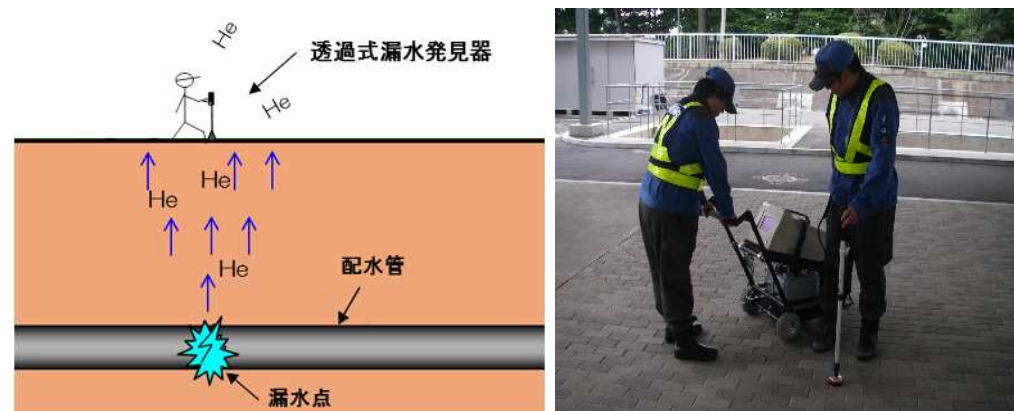
図 27 透過式漏水発見器

透過式漏水発見器は、不活性ガスであるヘリウムガスを水道管路内に注入し、管体の漏水箇所から漏えいして地中を透過してくるヘリウムガスを地上の検知器で捉えることにより、漏水位置を特定する機器です。

調査方法が音聴法や相関法とは異なり漏水音に頼らないため、漏水音が検知しにくい微量の漏水や大口径管（配水本管）等の埋設深度が深い管路の漏水の発見を行うことができます。

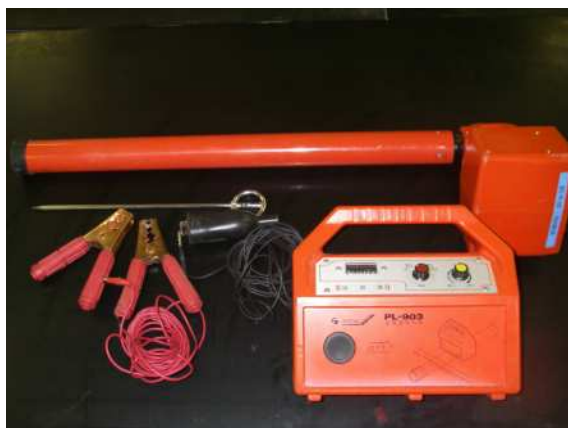
図 29 金属管探知器

漏水の調査を行うには、単に漏水を発見する技術だけではなく、水道管の埋設位置の探知技術、流れ出ている水が水道水かどうかを判別する水質検査技術等が必要になります。水道管の埋設位置の探知には、金属管探知器（図 28）や打撃音注入器（図 29）を使用しています。
