# 第2 水道施設の維持・管理

## イ 水道水源林の概況

### 1 水源施設

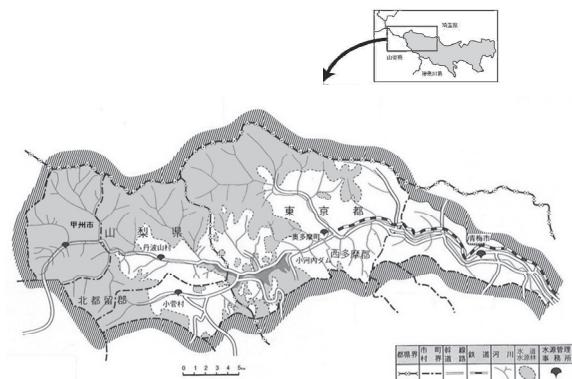
#### 水道水源林の広がり

当局の水道水源林は、多摩川上流域の都と山梨県にまたがる標高 500mから 2,100mまでの気象条件の厳しい山岳地帯にある。その範囲は、東西 31 km、南北 20 kmに及ぶ 2 万 5,666ha（区部面積の 41%に当たる。）に広がっており、羽村取水堰上流域面積の 53%を占めている（表 2-3 参照）。

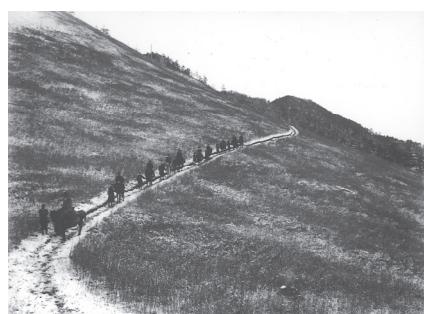
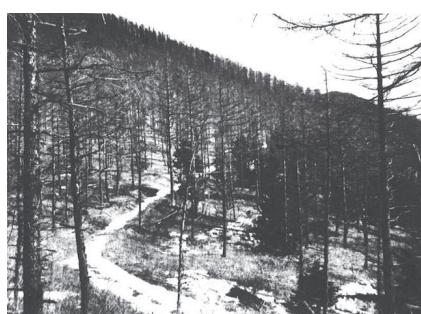
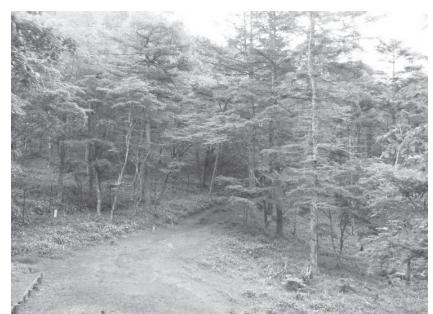
笠取山付近の変遷

大正末期

植栽後約 30 年

現在

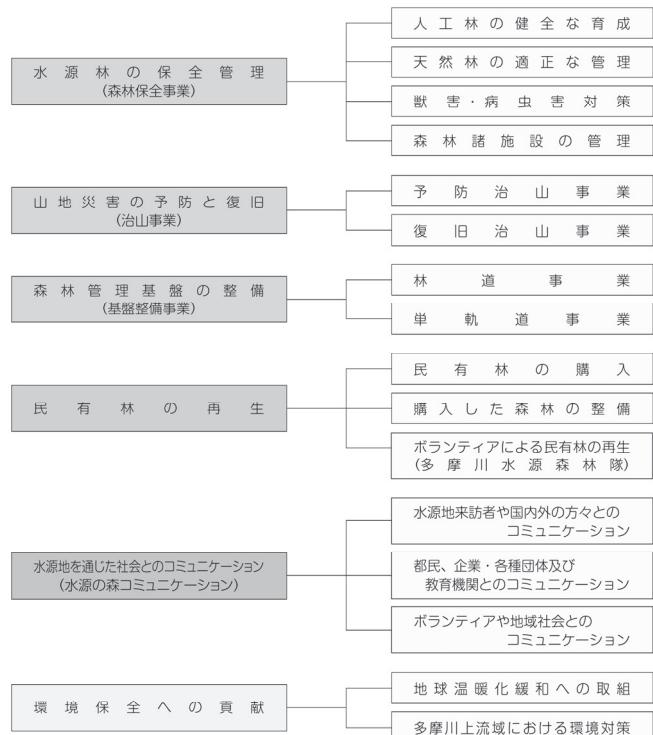
図2-6 第11次水道水源林管理計画の体系

本計画では、次の事項を管理の基本方針としている。

(ア) 多摩川上流域の森林が持つ機能（水源かん養機能、土砂流出防止機能、水質浄化機能等）のより一層の向上を図るため、森林整備を推進する。

(イ) 水源林に関する情報の発信や多くの方々とのコミュニケーションを通じて、水源地保全の重要性や水道事業への理解の促進を図る。

(ウ) 水源林の適正な管理などを通じて、地球温暖化緩和などの環境保全に貢献する。

当局は、多摩川上流域において、その全域を見据えた森林の育成及び管理により、安定した河川流量の確保及び小河内貯水池の保全を図ること等を目的として、平成28年度から10か年を計画期間とする第11次水道水源林管理計画に基づき森林の管理を行っている。

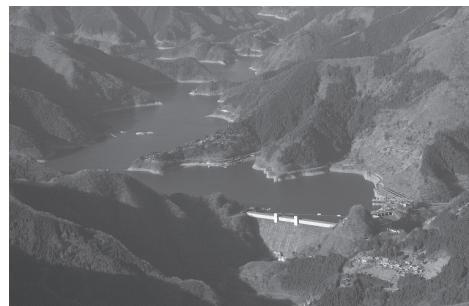
小河内貯水池

小河内貯水池は、都の最西部にあって、都心から約65kmの距離にある。この貯水池は、西多摩郡奥多摩町並びに山梨県北都留郡丹波山村及び小菅村にまたがる貯水池であり、昭和13年11月に着工し、昭和32年11月に完成した我が国最大の水道専用貯水池である。その集水域は、都と山梨県にわたり、多摩川全流域の約21%を占めている。

ダムの安全管理、水量管理等は、河川関係法令、操作規程及び管理規程に基づき行っている。具体的には、ダム本体に各種測定装置を設け、定期測定や地震時に緊急測定等を行い、安全を確認している。

なお、貯水池では、多摩川の冷水を改善するため、平成4年7月に冷水対策用施設を完成させた。この施設は、夏期に温かい表層水を放流することにより、子供の水遊び、魚釣り等、自然に親しめる環境を作り出

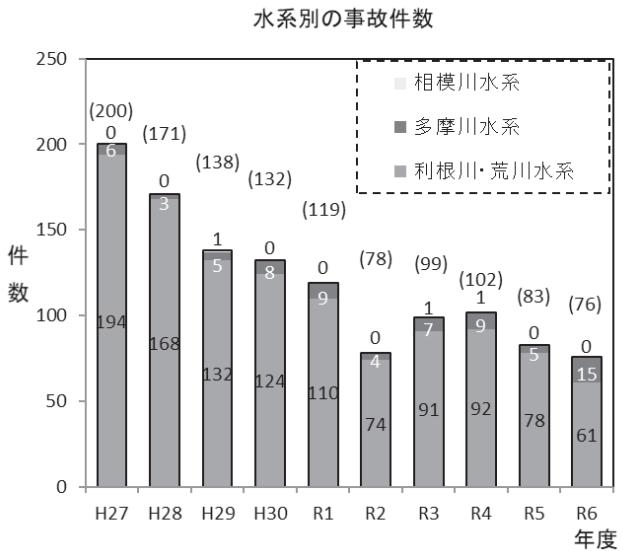
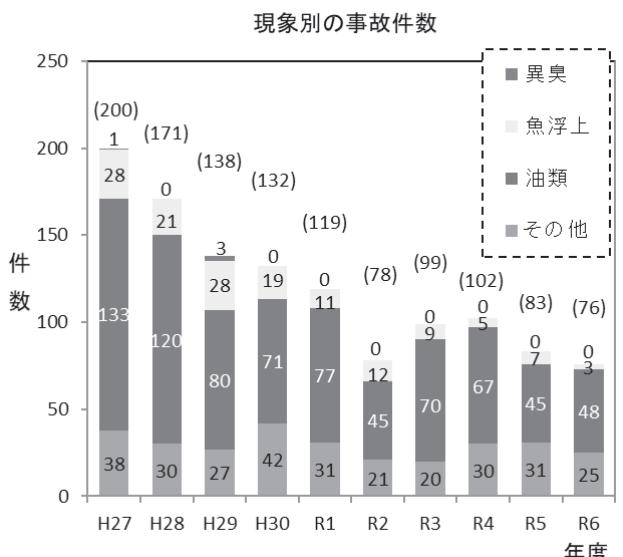
図2-7 水源水質事故情報発生件数

令和6年度に当局へ通報があった水源水質事故情報件数は76件であり、令和5年度(83件)と比較して減少した(図2-7参照)。

水系別では、利根川水系・荒川水系が61件と大部分を占めており、その他、多摩川水系が15件、相模川水系が0件であった。

現象別では、油類が48件、魚浮上が3件、異臭が0件及びその他の原因による事故が25件であった。

これらの事故のうち、当局の浄水処理に影響した事故件数は2件であり、全て多摩川水系であった。原因是、油類によるものが1件、着色水によるものが1件で、関係浄水所の取水一時停止等により対応した。

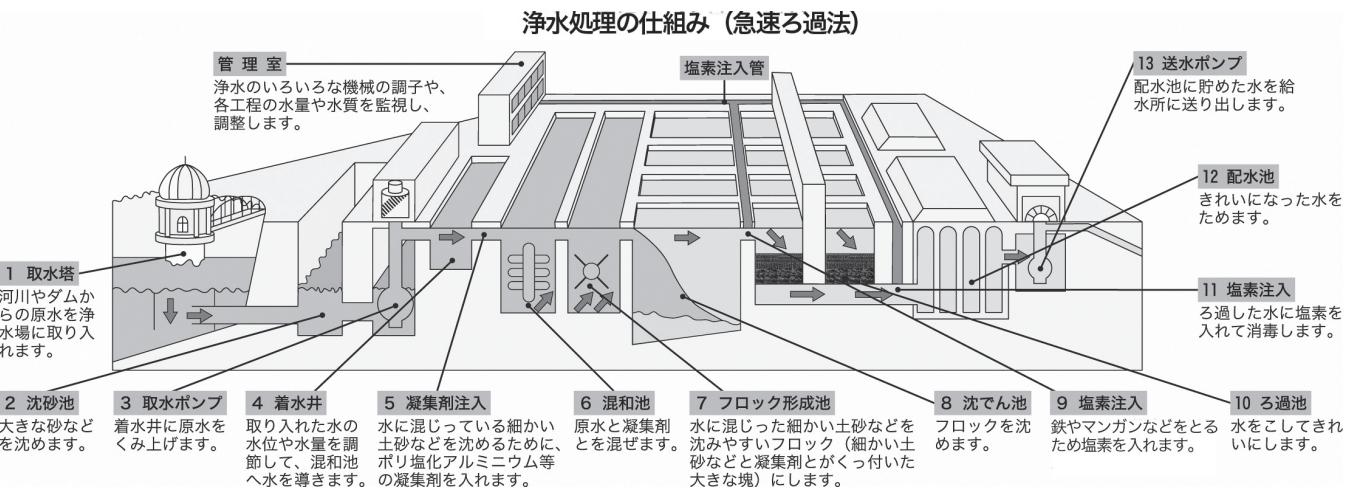
図2-8 浄水場の施設概要

これらの浄水場においては、配水計画に基づいた水量を日々安定して処理するため、原水取水施設、薬品注入施設、沈殿・ろ過池施設、送配水施設等の運転とその保守管理を行っている（図2-8参照）。

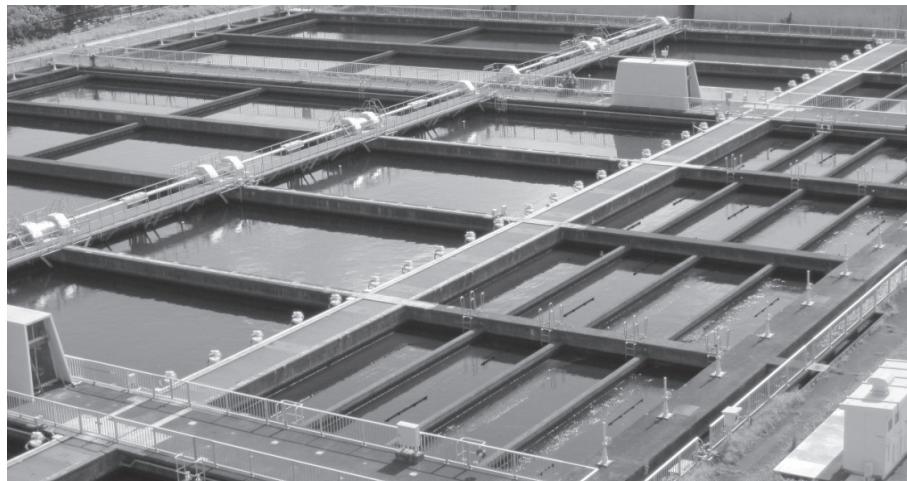
フロック形成池、沈殿池

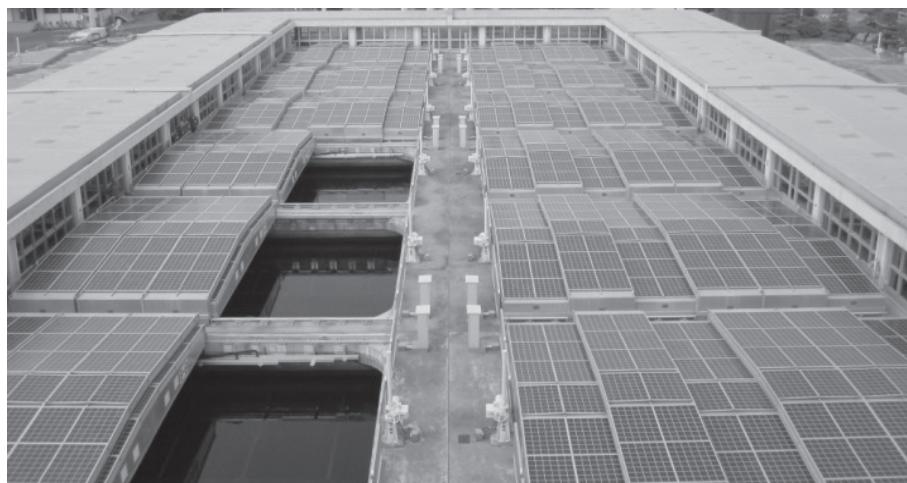
急速ろ過池（上部は覆蓋及び太陽光発電設備）

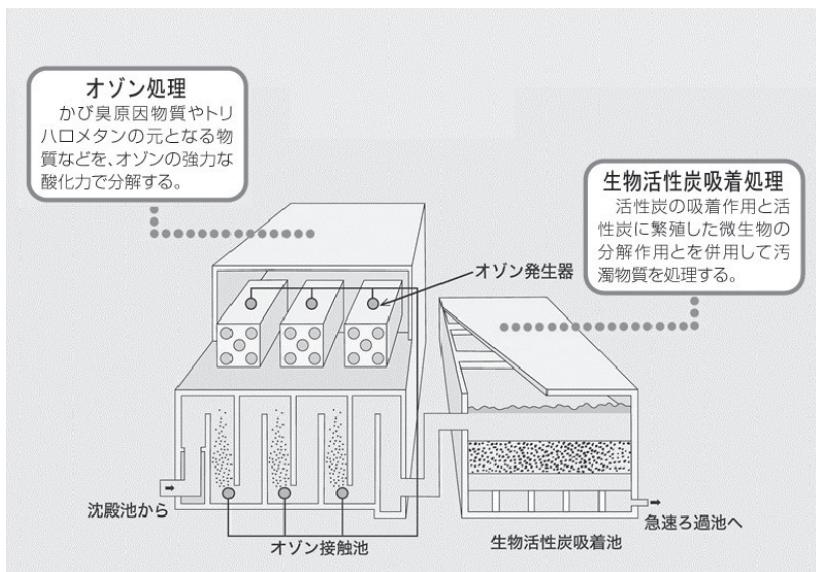
図2-9 高度浄水処理の仕組み（金町浄水場）

高度浄水処理とは、急速ろ過方式等の通常の浄水処理では十分に対応できない臭気物質等の除去を行う処理であり、当局では、オゾン処理と生物活性炭吸着処理を組み合わせた処理を導入している（図2-9参照）。

江戸川を水源としている金町浄水場では、凝集沈殿及び急速ろ過による処理を行っていた。昭和40年代から夏季にかび臭が発生したため、粉末活性炭処理を実施してきたが、より効果的かつ安定的にかび臭原因物質等の微量有機物質を除去するために高度浄水処理を導入することとした。平成元年より導入を進め、平成4年6月に第一期施設が完成した。その後、平成8年4月に第二期施設、平成25年4月に第三期施設が完成し、金町浄水場の全量（日量150万m<sup>3</sup>）に高度浄水施設を導入した。

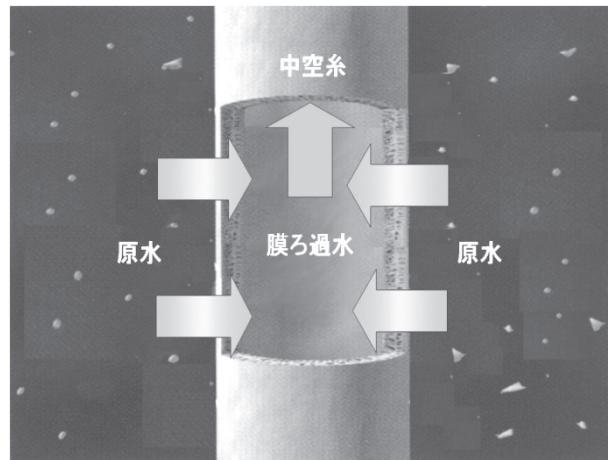
膜ろ過処理とは、原水を超微細な孔径を持つ膜に通し、ふるい分けの原理により不純物等を分離及び除去する方式で、原水中の濁質やクリプトスボリジウムなどの微生物を除去することができる（次ページ参照）。

膜ろ過の仕組み

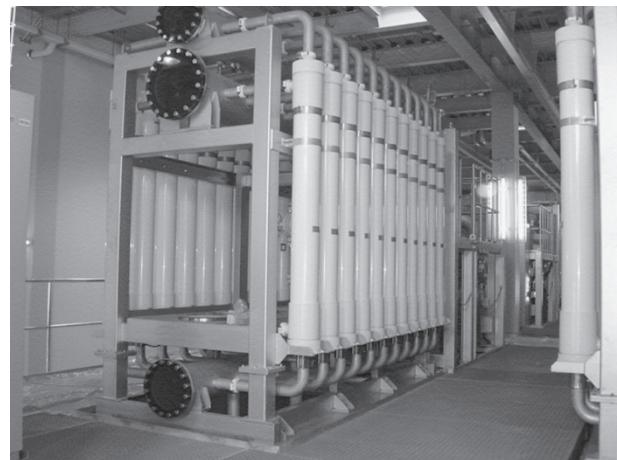
平成19年3月に、浄水場として当時国内最大規模の膜ろ過施設（日量4万m<sup>3</sup>）を砧浄水場及び砧下浄水所に導入した。

膜ろ過施設

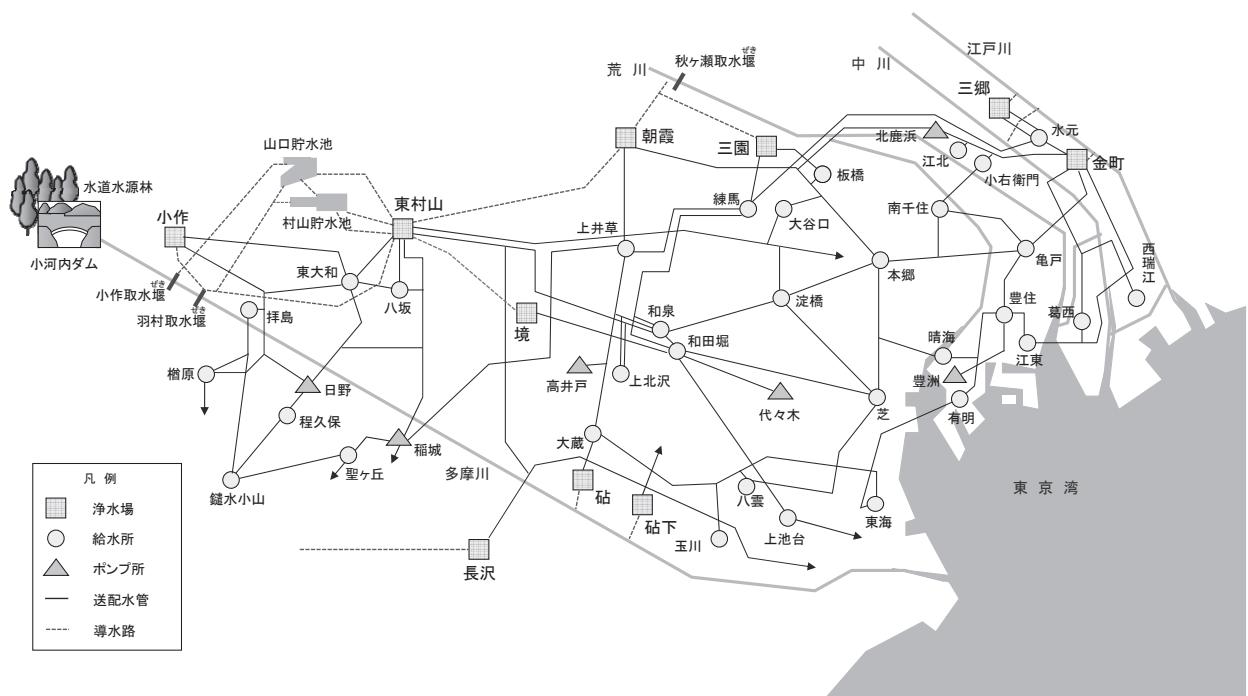
図2-11　浄水場の連携

また、万一、金町浄水場、三郷浄水場、朝霞浄水場及び東村山浄水場といった大規模浄水場のいずれかで 機能低下等の事態が発生した場合でも、他の浄水場の 浄水処理量を増やして対応するとともにネットワーク化された幹線を用い、基幹施設を有機的に使用して補 給する体制を整えている。
