## 第4 漏水防止

### 1 漏水の現状

### 2 漏水防止対策

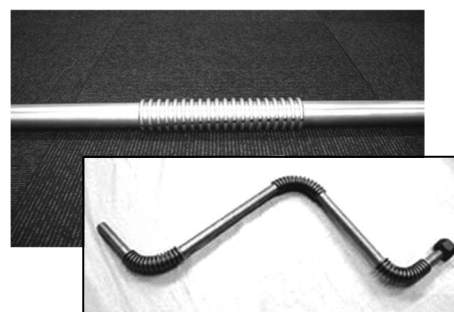
### 波状ステンレス鋼管

道路下の鉛製給水管による漏水の低減を目的として、昭和57年度から配水管から分岐する鉛製給水管をステンレス鋼管に取り替える事業を開始した。そして、平成18年度末までに私道又は宅地内メータまでの鉛製給水管をおおむね解消した。

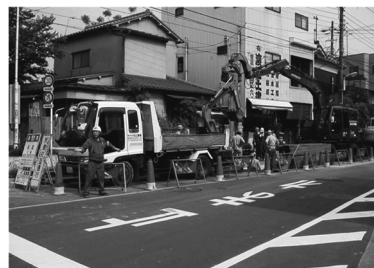
地上に流出した漏水は、都民からの通報や職員のパトロールにより発見し、即日修理することを原則としている。

緊急漏水修理工事（地上漏水防止対策）

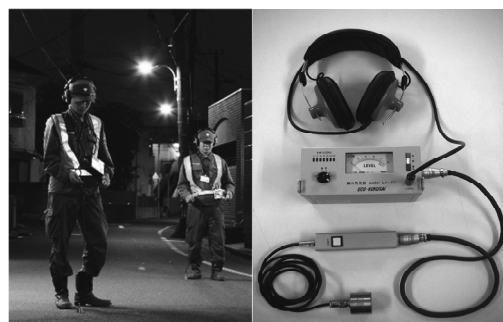
巡回調査作業とは、各家庭のメータに音聴棒を当て漏水の有無を調査する各戸調査や交通量が少なく騒音の少ない夜間に電子式漏水発見器で漏水箇所を特定する音聴調査等を行うものである。

電子式漏水発見器を用いた漏水調査  
（地下漏水防止対策）

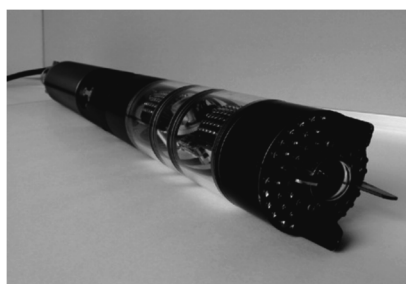
当局では、「漏水を発見する技術」と「漏水を予防する技術」の二つの観点から、常に技術開発に努め、新たな調査機器等の開発に取り組んでいる。これまでに開発及び改良を行った機器には、電子式漏水発見器、最小流量測定装置、相関式漏水発見装置、時間積分式漏水発見器、透過式漏水発見器、管内調査ロボットなどがある。

管内調査ロボット
